事故種類	労働災害	発生日時	平成27年3月7日 13時54分	事故当事者	チャーター
事故区分	墜落・転落	年齢性別	45歳男性	職種	作業員
被災程度(全治)	右肩関節前方脱臼 右上腕骨骨折 右腿板損傷疑い (全治約3ヶ月)				
事故概要	<p>国道●●号●●付近(下り)の●●橋下部工の耐震補強・補修工事箇所、仮締切工で使用した仮設鋼矢板を25tクレーンでユニック車へ積み込む作業を行っていた。</p> <p>吊荷をユニック車に着地させ、ワイヤーロープを引き抜こうとした際に、りん木にワイヤーロープが引っ掛かったためクレーンを停止させたが、矢板がバランスを崩したため、被災者(ユニック車の運転手兼玉掛者)はとっさに抑えようとしたが、抑えきれず逃げようとしたところ、ユニック車の荷台のアオリ部に足を引っ掛け、ユニック車の荷台から地面に転落し右肩を負傷、その後、矢板1枚が地面に落下し跳ねた際に右足を負傷した。</p>				
事故原因等	<ul style="list-style-type: none"> ・りん木に玉掛ワイヤーの端部が引っ掛かり、荷のバランスがくずれた。 ・二次対策(荷崩れ等)をしていなかった。 ・作業員が荷の倒れる方向に居た。 ・作業時に雨が降っており、足下が滑りやすい状態であった。 				
改善策等	<ul style="list-style-type: none"> ・荷下し後の3秒間は、吊荷の安定を確認する。 ・ワイヤーロープは、手で抜く。 ・クレーンの巻き上げ前に、荷台の後方に移動する。 ・ユニック車の荷台に、仮設鋼矢板の転倒防止用架台を設置する。また、最大積み重ね枚数は、継施工の補強板があるため4枚とする。 ・作業時の滑り防止のため、足洗い場を設置する。 				
類似工事(他工事)へ活用できる対策等	<ul style="list-style-type: none"> ・事務所管内の主任監督員を経由し工事受注者へ、工事事務の内容、工事事務重点項目の再周知を行い、安全管理の徹底を図った。

事故種類	公衆災害	発生日時	平成27年3月11日 11時50分	事故当事者	1次下請け
事故区分	切断	年齢性別		職種	
被災程度(全治)	一般家庭宅 家庭用NTT引込線				
事故概要	木柵新設の為、木柵設置位置へスコップで30cm穴を掘り、鋼管杭を大ハンマーにて打ち込み、地面に型穴をあけ、木杭を打ち込んでいた。 鋼管杭にワイヤーを取付、地面から引き抜く時に、BH0. 2のアームがNTT線に接触し切断した。影響家屋は個人(●●邸自宅)の1戸のみである。(3時間50分不通)				
事故原因等	施工計画書には、木造宿舍解体に関する内容は記載されていたが、木柵新設に関する内容が記載されていなかった。また、元請けからの作業指示書により木柵新設

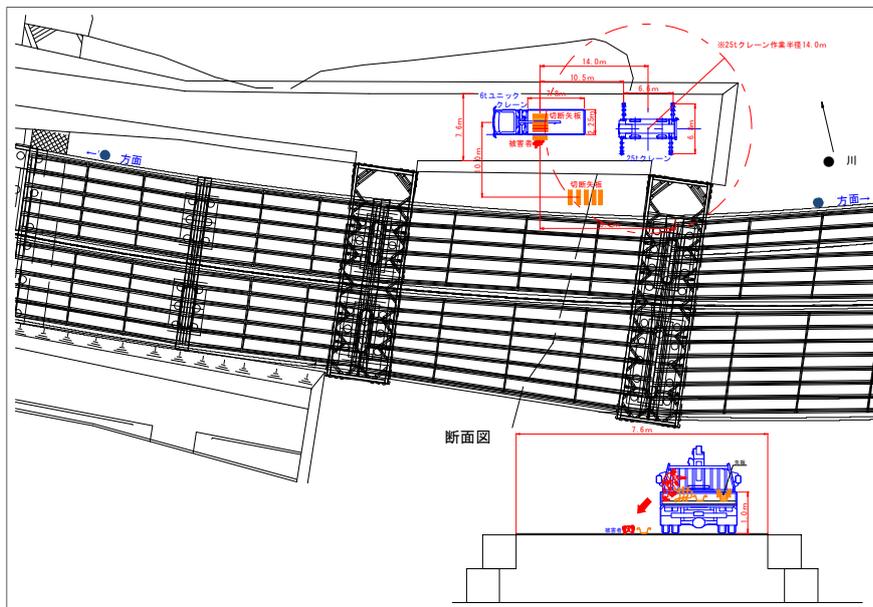
事故状況図

現場にて鋼矢板の積込作業中にユニックから作業員(運転手兼玉掛者)が転落し、被災した。
