事故種類	労働災害	発生日時	平成28年4月16日 2時50分	事故当事者	1次下請
事故区分	建設機械	年齢性別	34歳 男性	職種	交通誘導警備員
被災程度(全治)	左リスフラン関節脱臼骨折[ひだりりすふらんかんせつたつきゅうこっせつ] (手術後推定される入院期間10週間)				
事故概要	被災者は、電線共同溝の特殊部埋設設置作業において地震による工事終了作業中、交通規制解除に向けて現地後片付けとして、重機仮置場にバックホウが移動している中、一般車を移動しつつ誘導した後、バックホウの後方に戻った時にバックホウ後部に接近し過ぎたため、方向転換したバックホウに左足を踏まれた。病院に搬送し診察を受けた結果、左リスフラン関節脱臼骨折[ひだりりすふらんかんせつたつきゅうこっせつ]、手術後推定される入院期間「10週間」と判明したものである。第三者被害はなし。				
事故原因等	1)交通誘導警備員の重機への不要接近。(交通誘導警備員の不注意) 2)作業終了後の仮置場までの重機移動に関する手順書が無い。(作業手順の不徹底)				
改善策等	1)に対する対策 ●重機後方・左右側方に「死角に入るな!」の接近注意シールを大きくしたものを5枚貼る。 (建設機械と人の接触事故防止) 2)に対する対策 ●交通誘導警備員の安全教育を再徹底するとともに、移動重機の前後に交通誘導警備員2名、重機の誘導者1名、作業の安全監視員(日誌により7項目をチェック)1名の計4名を配置する。 (重機移動手順書作成)				
類似工事(他工事)へ活用できる対策等	・交通誘導員への安全教育の徹底(重機の死角への進入禁止) ・重機移動時の誘導者の配置

事故状況図

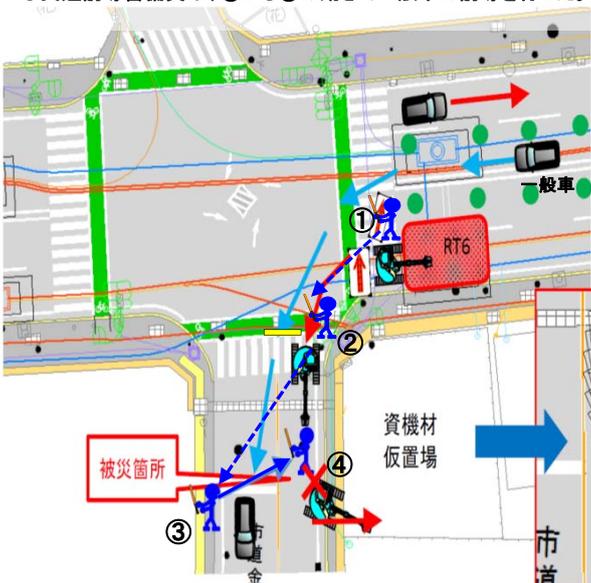
平面図

【作業状況】

- 作業を終えたバックホウを、資機材(重機)仮置場へ移動していた。
- 交通誘導警備員は、①から④の動きで一般車の誘導を行った。

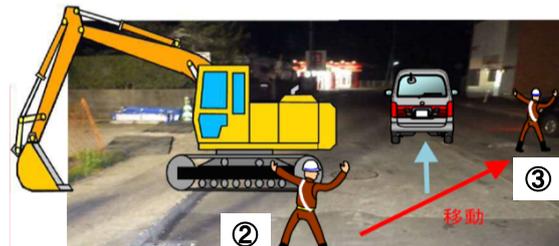
被災状況

②で重機移動中、一般車が来たので重機を避けるように
③に移動し対向車無しを確認し誘導を行った。

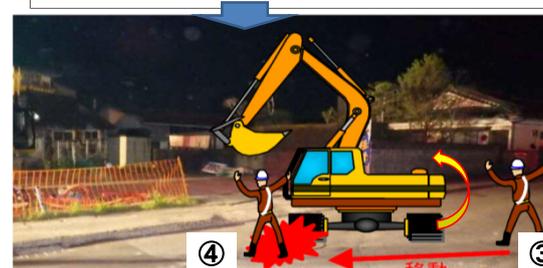
③で一般車の誘導を行い通過を確認した後、バックホウの後方
④に戻った時にバックホウ後部に近づき過ぎたため、方向転換したバックホウに左足を踏まれた。
