事故種類	労働災害	発生日時	平成28年12月6日10時30分	事故当事者	1次下請け
事故区分	その他	年齢性別	63歳 男性	職種	法面工
被災程度(全治)	左環指切断(休業1日・2ヶ月の局部安静)				
事故概要	被災者は、法面に鉄筋を挿入する作業を実施していた。削孔機に鉄筋挿入ロッドの取り付けを行っており、ロッドを手を持って削孔機のドリフター(回転部)先端のロッドカップリング内に装着する際に、ドリフターを回転させた状態で作業を行ない、装着後、ロッドから手を離そうとしたが手袋がロッドに引っかかり、手袋と指が巻き込まれ指を切断した。				
事故原因等	被災者は、削孔機に鉄筋挿入ロッドを取り付ける際にドリフター(回転部)を回転させた状態で作業を行い、ロッドに手袋と指が巻き込まれ指を切断した。ロッド交換作業においては、作業手順書に記載のとおり、ドリフター(回転部)が停止した状態で作業をする必要があったが、作業手順書を遵守されていないため、発生した事故。				
改善策等	<ul style="list-style-type: none"> 削孔機のパトライトを見やすいように改良し、改良に伴う作業手順書の見直し。 作業手順書(ロッド交換時のドリフター(回転部)の停止)の遵守の徹底。 				
類似工事(他工事)へ活用できる対策等	<ul style="list-style-type: none"> 作業手順書(ロッド交換時のドリフター(回転部)の停止)の遵守の徹底。

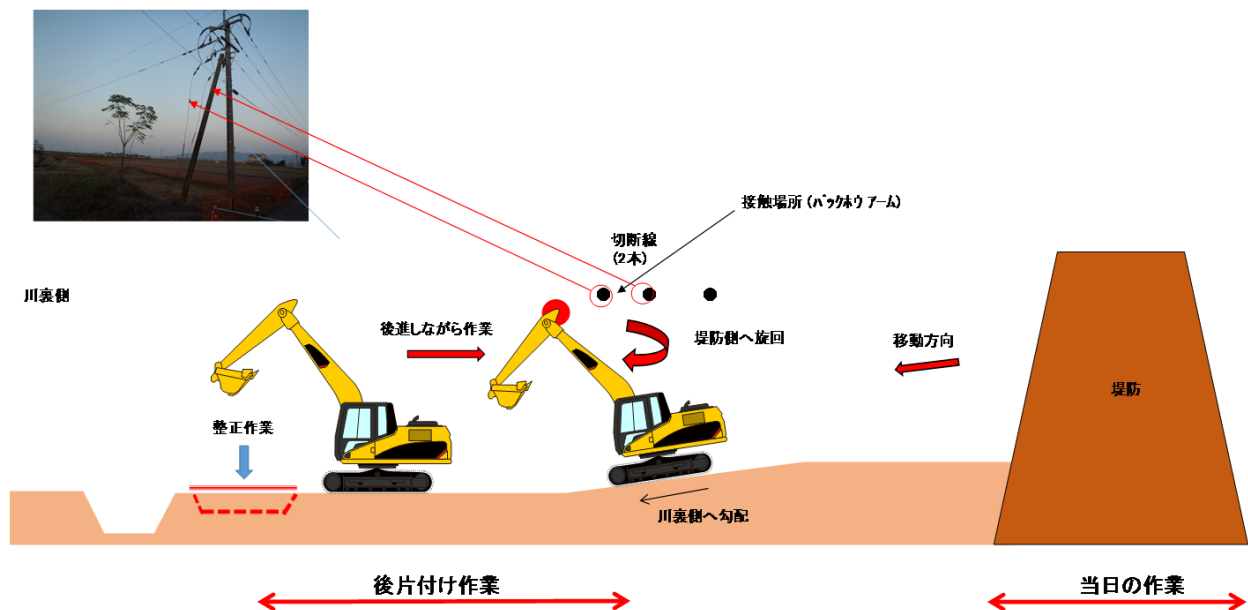
事故状況図

事故種類	公衆災害	発生日時	平成28年12月8日 16時45分	事故当事者	1次下請け
事故区分	切断	年齢性別	50歳男性	職種	オペレーター
被災程度(全治)	第三者への被害無し				
事故概要	<p>一次下請けのバックホウオペレーターが、元請けより指示された堤防掘削(樋管本体床掘含む)の当日作業が終わり、周辺の後片付けを行っていた。その際、オペレーターは堤防川裏側に出来た轍に気づき、整正作業を独自判断により行った際に上空にある警報局の電源ケーブル2本をバックホウアームにて切断した。轍整正については、現場代理人の指示外の作業であり、事故を起こしたオペレーターより監理技術者、現場代理人への事前報告は無かった。また、架空線側の作業であるにもかかわらず、保護カバー、誘導員を配置せずオペレーターのための作業であった。</p>				
事故原因等	当日の作業予定にない作業であり、監視員がいない状態で作業を行った。				
改善策等	<p>【監視員配置】 ・架空線付近での作業は監視員を配置し、架空線付近での作業は監視員の指示に従い行う。 【防護設備】 ・架空線にカバーを取り付ける。 【KY及び朝礼時の周知徹底】 ・当日の作業予定にない作業を行うときは必ず元請業者に報告をしてから作業を行う。 ・架空線対策を意識したKY活動を協力会社と共に実施する。 【警告表示】 ・オペレーターが一目で確認できる位置に「架空線注意」を立て看板を設置する。</p>				
類似工事(他工事)へ活用できる対策等	<ul style="list-style-type: none"> ・当日の作業予定にない作業を行うときは必ず元請業者に報告をしてから作業を行う。 ・架空線防護を事前に実施する。 ・オペレータが視認できる位置に警告看板を設置する。

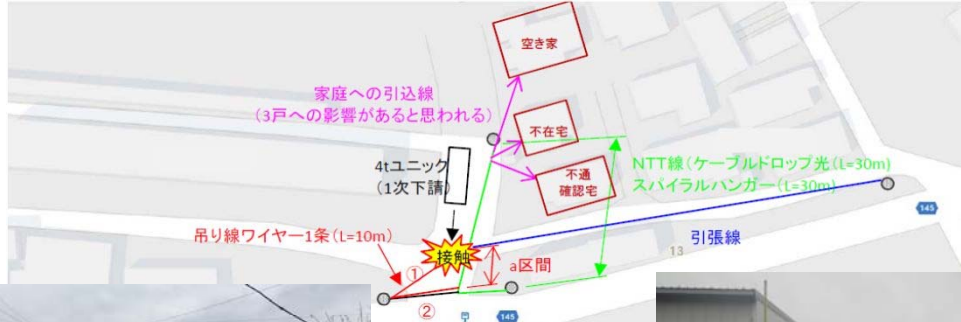
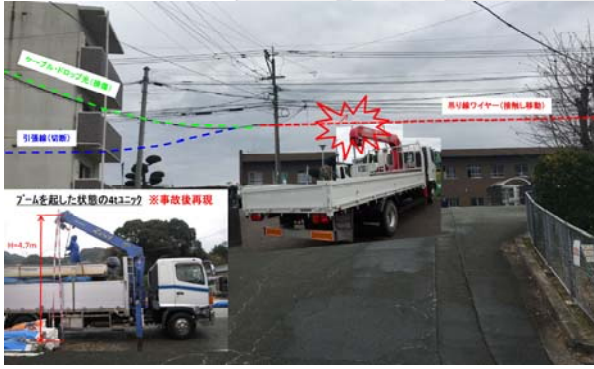
事故状況図

事故種類	公衆災害	発生日時	平成28年12月26日 13時15分	事故当事者	1次下請
事故区分	切断	年齢性別	61歳,35歳男性	職種	運転手、同乗者
被災程度(全治)	NTT不通1戸				
事故概要	4tユニックにて、撤去した汚濁防止フェンスを現場外へ搬出中に、一般県道に接近した際、架空線(NTT)を支える吊り線ワイヤーと4tユニックのブームが接触し、吊り線ワイヤーを引っ張りずれが生じた際にNTT線(電話線・光ケーブル)を損傷、スパイラルハンガー及び引っ張り線を切断した。				
事故原因等	<ul style="list-style-type: none"> ・ユニック車へ汚濁防止フェンスを積み込み後、搬出する際にブームを完全に格納することなく走行した。 ・単管による高さ制限ゲートを設置していたが、大型車両退出後工期末近くであったため、単管の再設置を行わず、トラロープに変更していた。 ・誘導員が不在中(昼休み)に搬出した。 				
改善策等	<ul style="list-style-type: none"> ・ブーム格納完了については、必ず複数人にて確認を行う。 ・新規入場者教育資料に上空架空線に対する注意喚起を追記するとともに、1人KY活動表に公衆災害防止に関するチェック項目を追記する。 ・高さ制限ゲートは、接触した際に運転手等が確実にわかるように、工期末まで単管等堅固なもので設置する。 ・搬出する際は、必ず誘導員を配置したうえで誘導員の指示に従い搬出するよう徹底する。 				
類似工事(他工事)へ活用できる対策等	<ul style="list-style-type: none"> ・ブーム格納完了については、必ず複数人にて確認を行う。 ・高さ制限ゲートは、接触した際に運転手等が確実にわかるように、工期末まで単管等堅固なもので設置する。 ・新規入場者教育資料に上空架空線に対する注意喚起を追記するとともに、1人KY活動表に公衆災害防止に関するチェック項目を追記する。
