令和7年度 九州地方ダム等管理フォローアップ委員会

鶴田ダム定期報告書

【概要版】

国土交通省 九州地方整備局

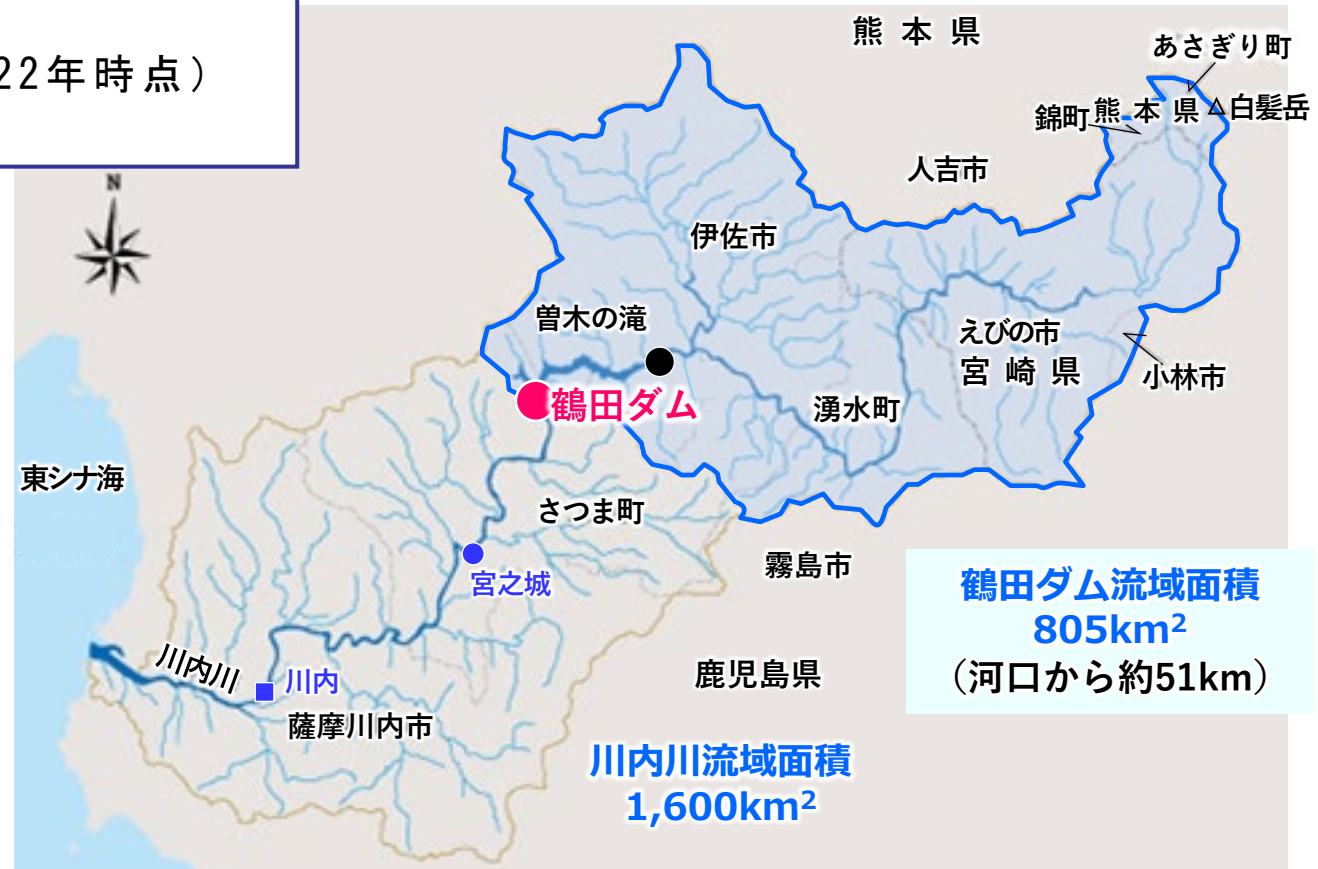
図1-1 川内川流域図

源 流：熊本県球磨郡あさぎり町の白髪岳
幹川流路延長：約137km
流域面積：約1,600km²
流域内人口：179,860人（平成22年時点）
流域内市町：6市4町

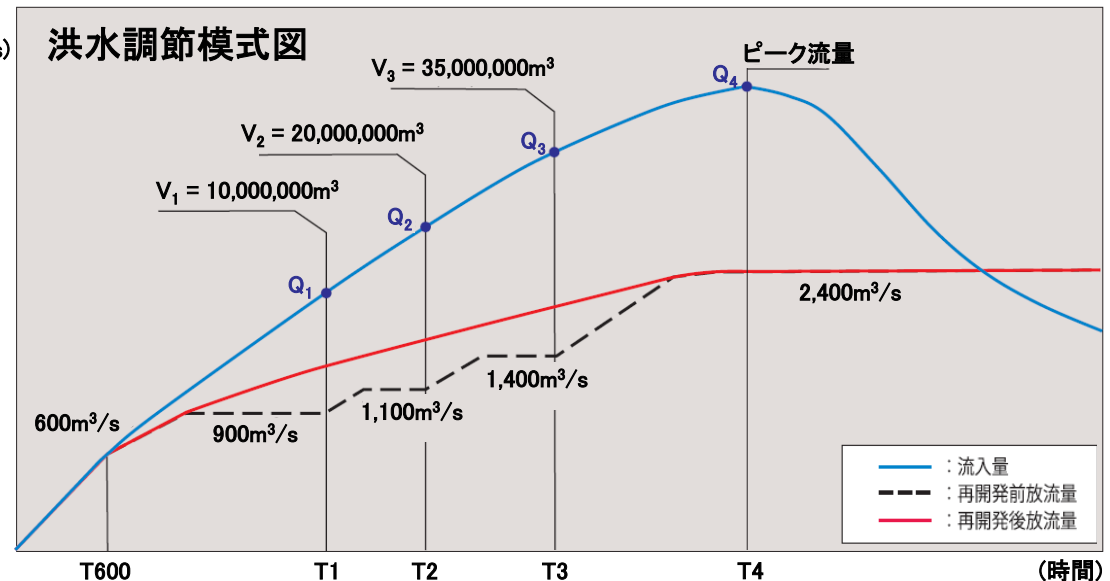
図2-2 洪水調節計画図

川内川水系河川整備計画(平成21年7月策定)では、甚大な被害を被った平成18年7月規模の洪水に対して、鶴田ダムにより $4,500\text{m}^3/\text{s}$ を $2,400\text{m}^3/\text{s}$ に調節し、川内地点の河道への配分流量を $6,000\text{m}^3/\text{s}$ とする計画である。

計画高水流量	$4,500\text{m}^3/\text{s}$
調節流量	$2,100\text{m}^3/\text{s}$
調節後流量	$2,400\text{m}^3/\text{s}$
洪水調節方式	一定率一定量

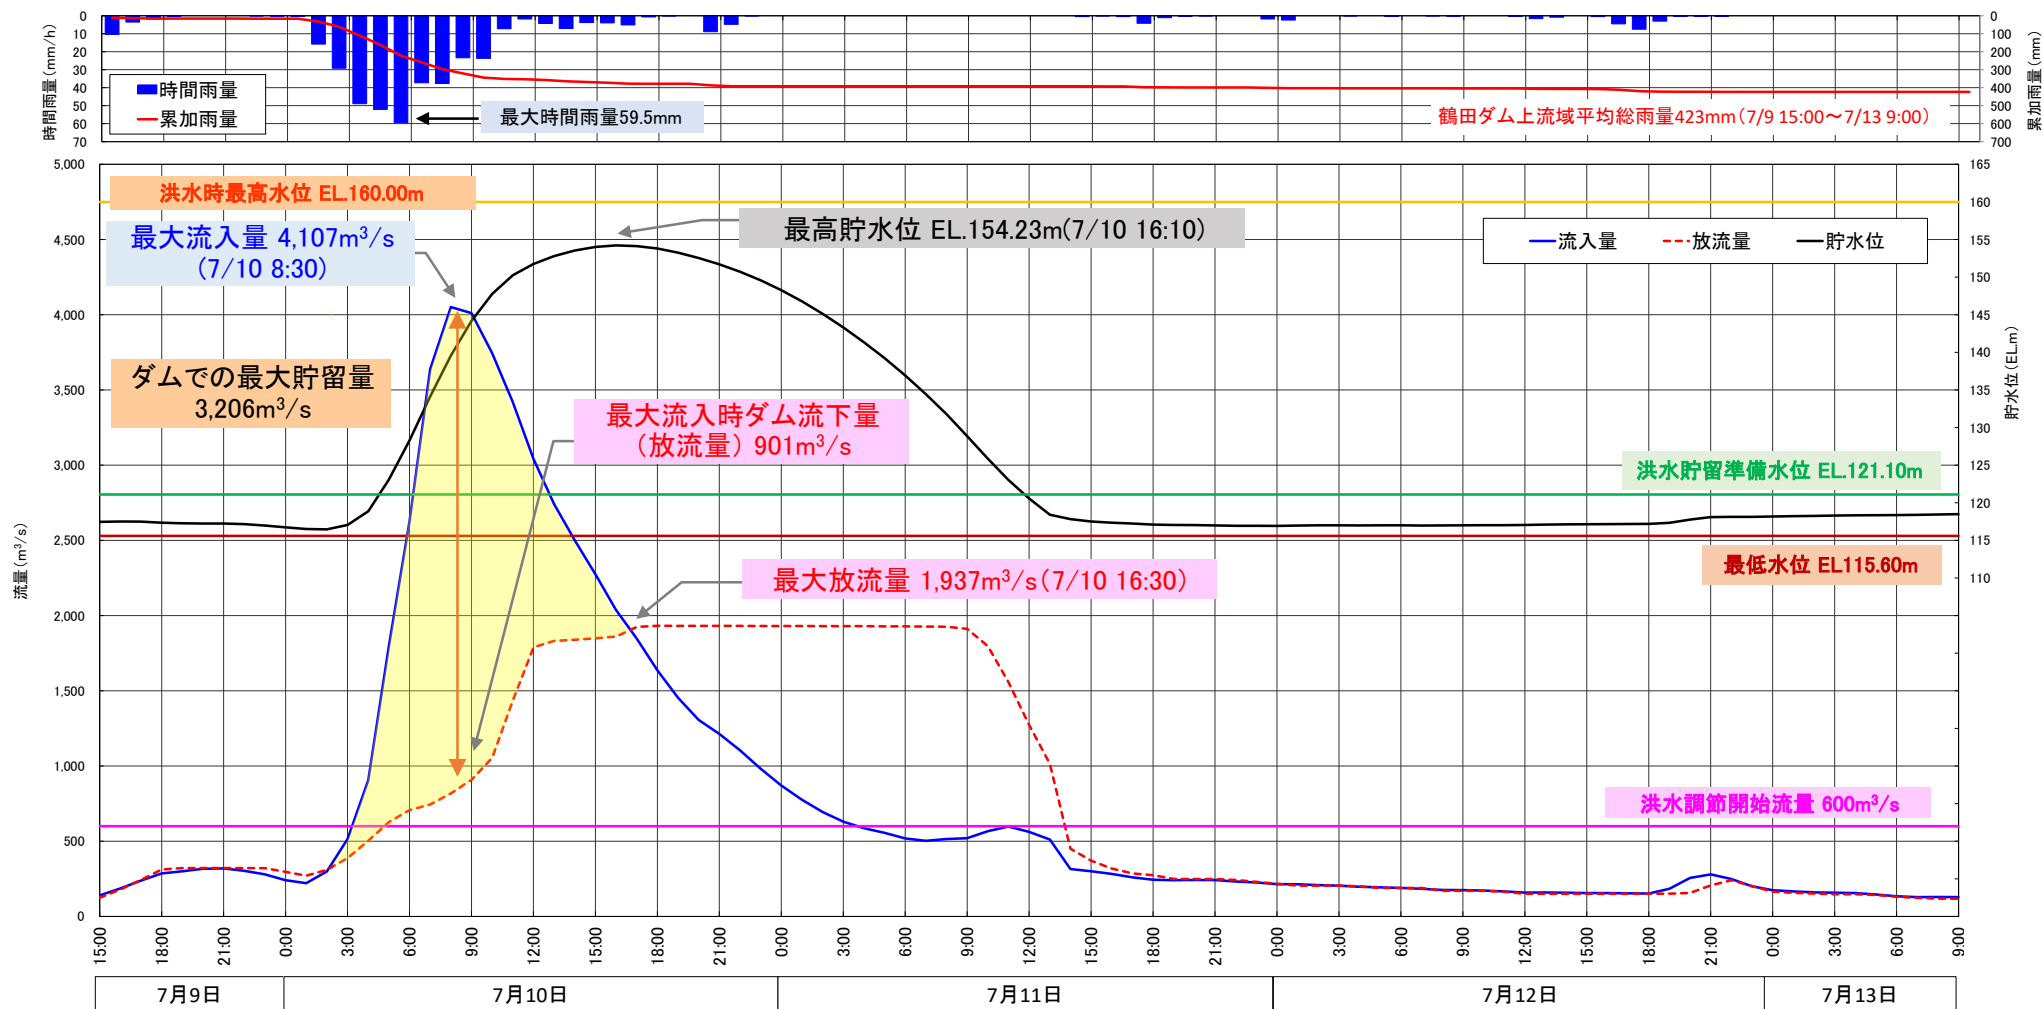
図2-4 鶴田ダム操作図 (令和3年7月9日～13日)

- 7月9日夜遅くから10日昼前にかけて、九州では大気の状態が非常に不安定となり、鹿児島県北部を中心に線状降水帯が発生した。
- 鹿児島県出水市、伊佐市、薩摩川内市、さつま町、湧水町、宮崎県えびの市、熊本県人吉市に大雨特別警報が発表された。この豪雨にて、川内川流域内で床上浸水30戸、床下浸水110戸の被害があった。また、ダム上流の曾木の滝展望公園が被災した。
- 鶴田ダムでは既往最大の流入量 $4,107\text{m}^3/\text{s}$ を記録した。

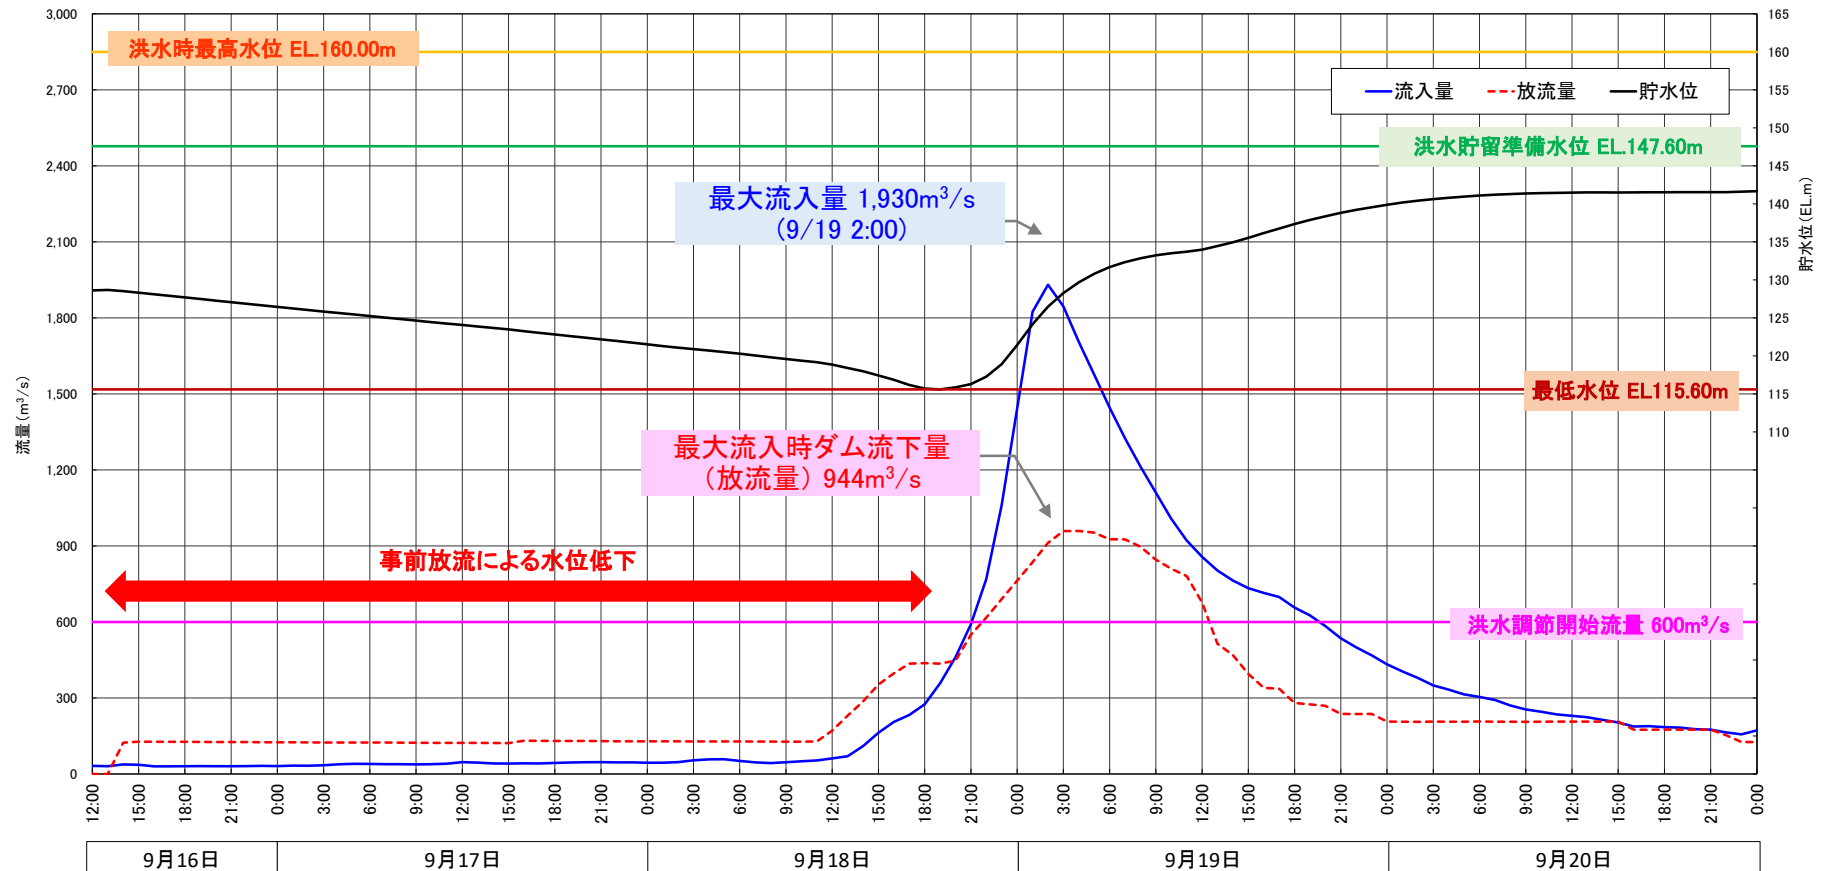
図2-11 鶴田ダム操作図(令和4年9月16日～20日)

- 台風14号の接近に伴い、鶴田ダムでは、洪水調節容量2,400万 m^3 に加え、事前放流によりダムの貯水位を約13m低下させ、更に約1,800万 m^3 を確保した。
- 鶴田ダムでは最大流入量約1,930 m^3/s を記録したが、洪水調節によりダムに洪水を貯留したことから下流へ流れる洪水の量を約5割低減した。

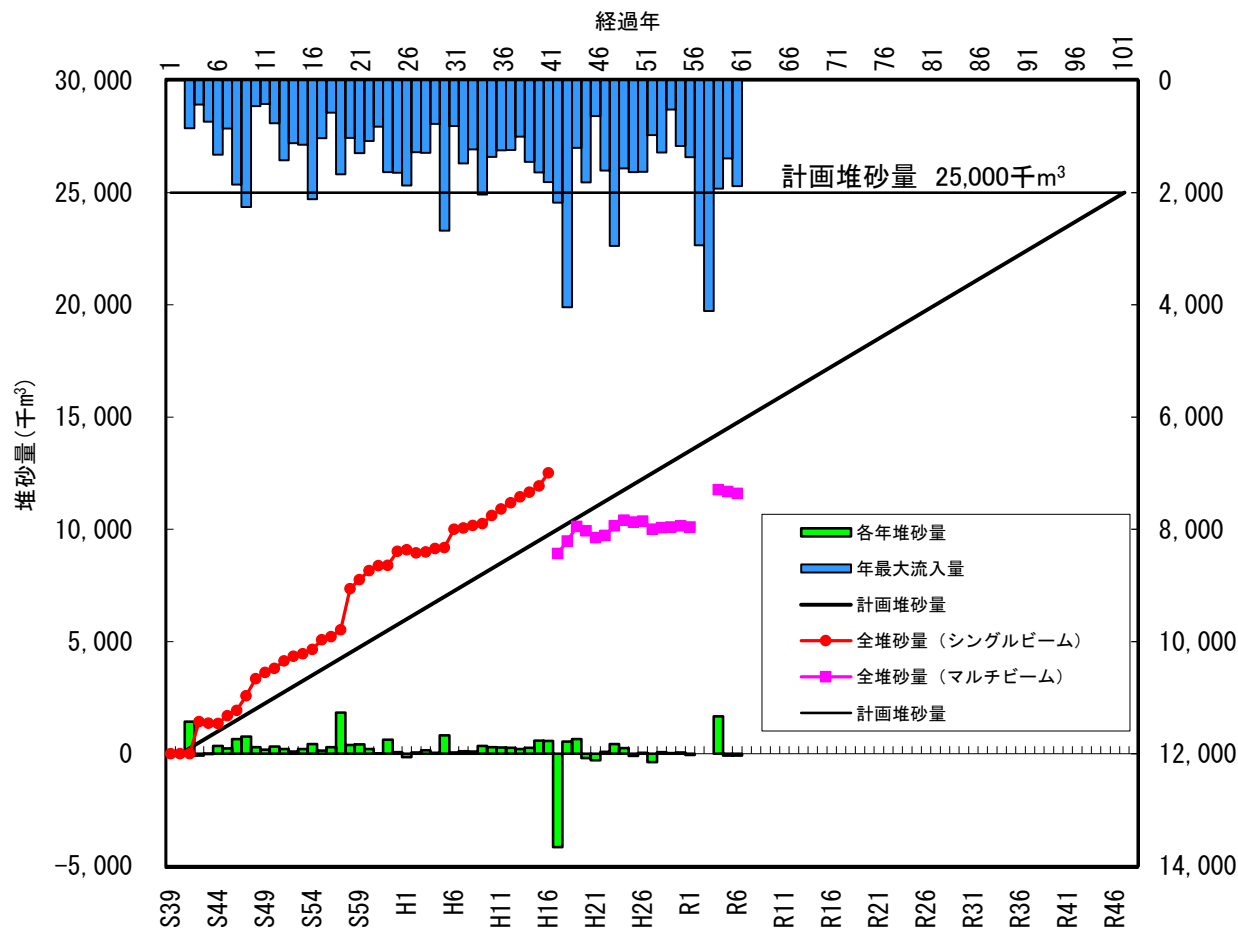
図4-1 鶴田ダムの堆砂量の推移

- 令和6年度（湛水開始後59年経過）時点の総堆砂量は約11,603千 m^3 であり、計画堆砂量（25,000千 m^3 ）の約46.4%である。
- 実績比堆砂量は約244 $\text{m}^3/\text{km}^2/\text{年}$ で、計画値310 $\text{m}^3/\text{km}^2/\text{年}$ を下回っている。

- ※1 堆砂量を精密に把握するため、平成17年度より測量方法をシングルビームから面的測量が可能なマルチビームに変更した。また、堆砂量算定方法も平均断面法からスライス法に変更した。このため平成16年度以前と堆砂容量に差異が生じている。
- ※2 令和元年度の堆砂量算定には、水草の影響により測量が実施できなかった一部の区間については過年度成果を使用している。（本川10k800～2k150付近、8k800～10k200付近 及び馬渡川上流部）
- ※3 令和2年度、令和3年度は堆砂測量実施無し。そのため、令和4年度の各年堆砂量は、令和2、3年度の堆砂量も含む。

- 令和6年度時点の総堆砂量は約11,603千 m^3 で、計画堆砂量に対し約46.4%を占めている。
- 湛水開始後59年間の実績比堆砂量は $244\text{m}^3/\text{km}^2/\text{年}$ となり、計画比堆砂量 $310\text{m}^3/\text{km}^2/\text{年}$ を下回っている。
- 再開発事業後の水位運用変更に伴い堆砂肩が前進しているが、ダム運用上の問題は生じていない。
- ダム貯水池土砂管理の手引き(案)に基づき、令和6年度時点の堆砂進行度を評価した結果、「堆砂状況の把握(基本調査)」の段階と評価された。
