令和6年度 九州地方ダム等管理フォローアップ委員会

## 大分川ダム定期報告書

【概要版】

国土交通省 九州地方整備局

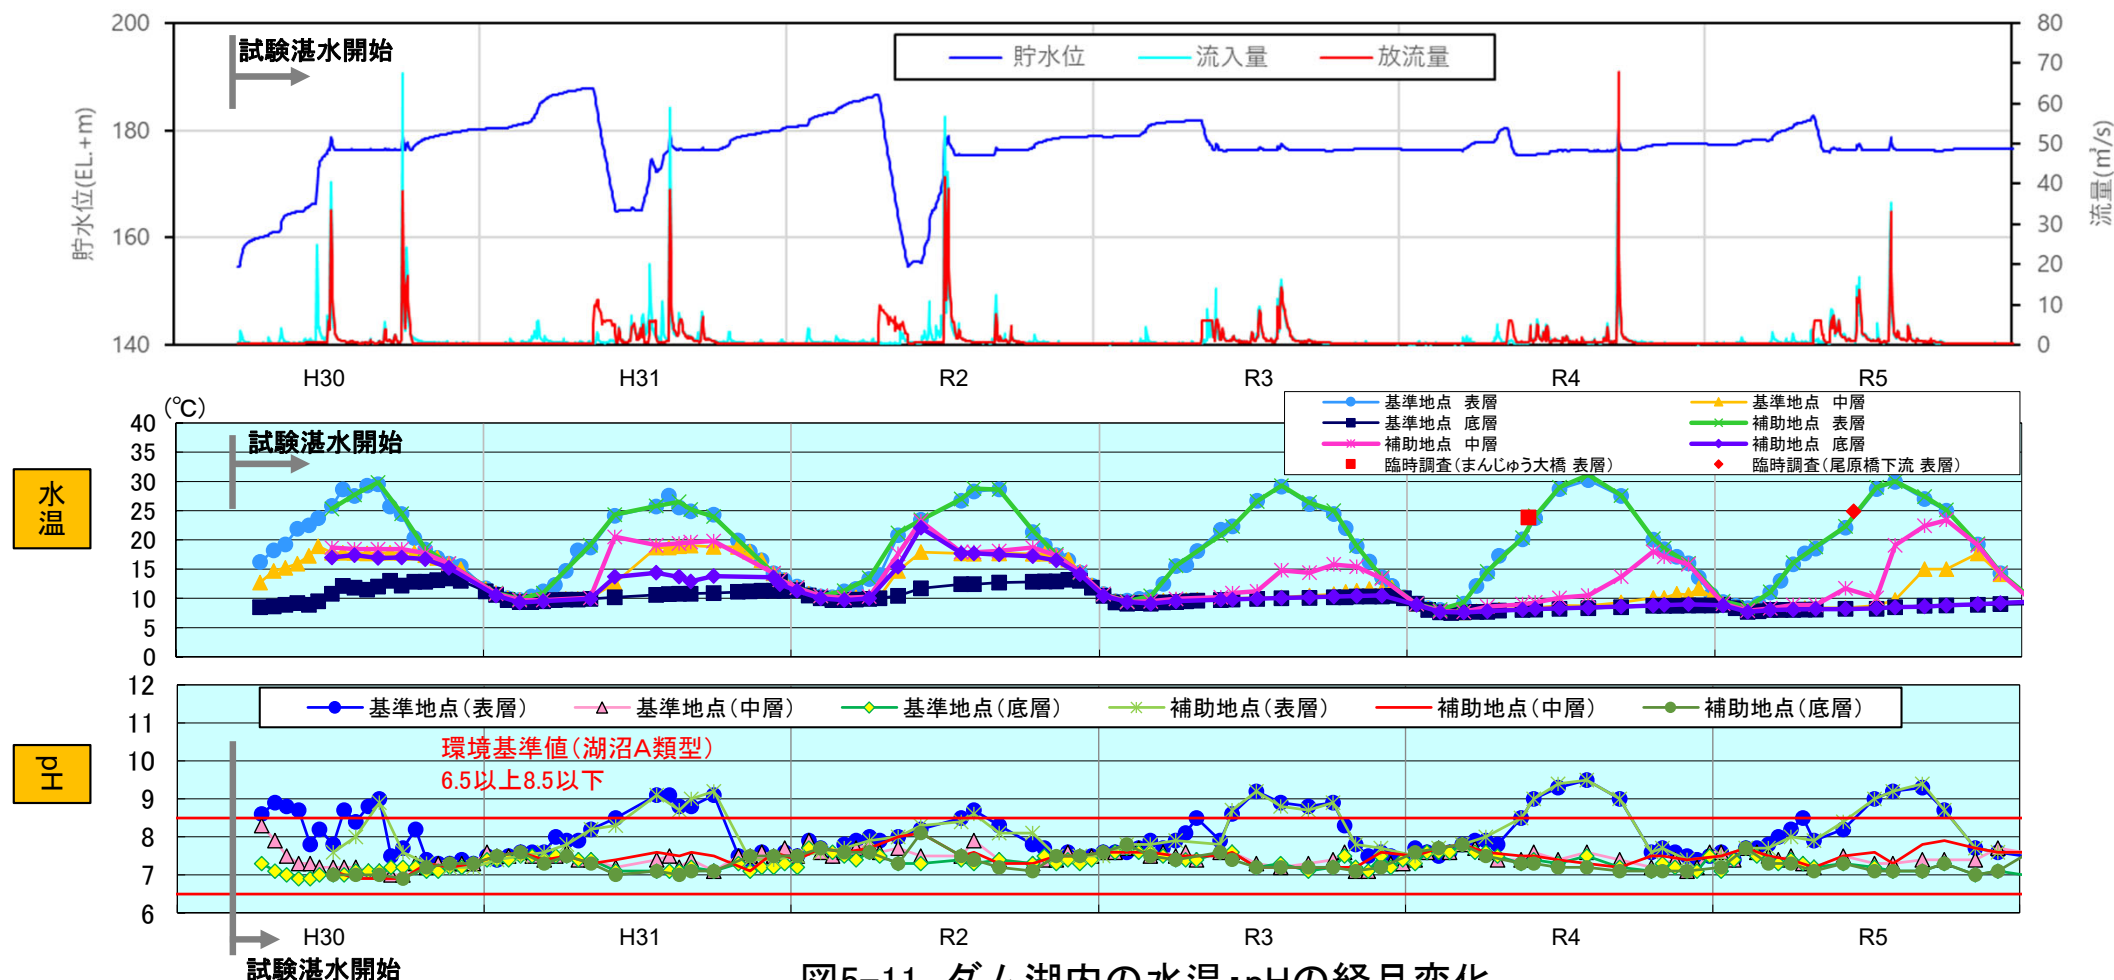
図5-11 ダム湖内の水温・pHの経月変化

- ダム湖内の水温は、春季から秋季にかけて中層以深で水温躍層の形成が確認されており、毎年8月頃に躍層の温度差が最大となる。12月～3月は表層から底層にかけて層ごとの温度差は小さくなり、水温躍層の形成は確認されない。
- ダム湖内のpHは、ダム湖の基準地点及び補助地点の表層では、8月から環境基準値pH8.5を上回る値を示しているが、植物プランクトン増殖及び光合成の活発化が主な要因となりpHが上昇したと考えられる。

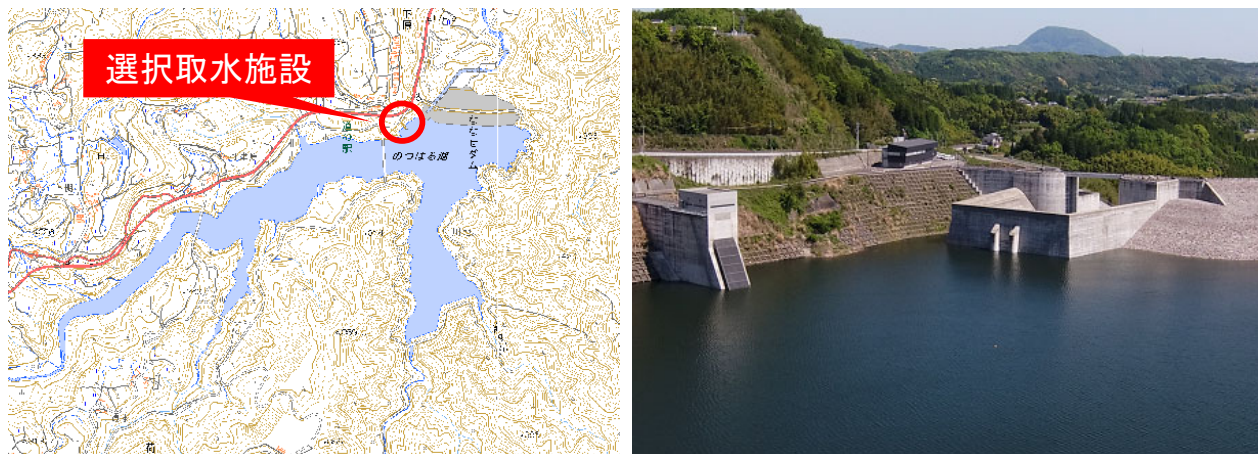
図5-23 選択取水設備位置図及び写真

- 大分川ダムでは、温水放流、濁水放流の軽減等を目的として、選択取水設備を設置している。
