令和5年度 九州地方ダム等管理フォローアップ委員会

大分川ダムモニタリング部会 実施状況報告について

令和6年1月

大分河川国道事務所

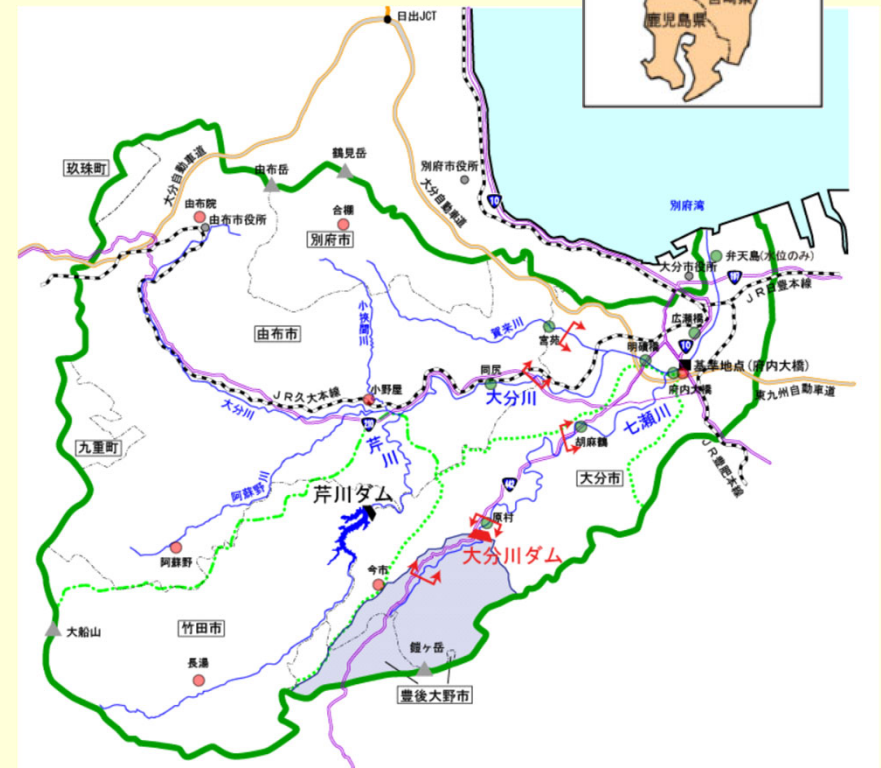
○諸元：ダムの型式	ロックフィルダム
ダム高	約 91.6m
堤頂長	約 400m
総貯水容量	約 24,000千 m^3
有効貯水容量	約 22,400千 m^3
洪水調節容量	約 14,300千 m^3
利水容量	約 8,100千 m^3

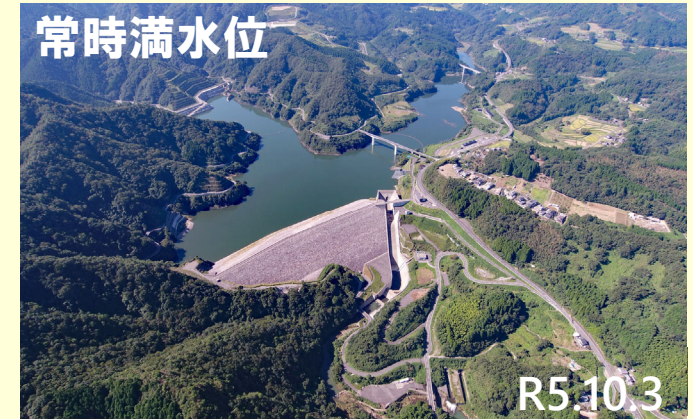
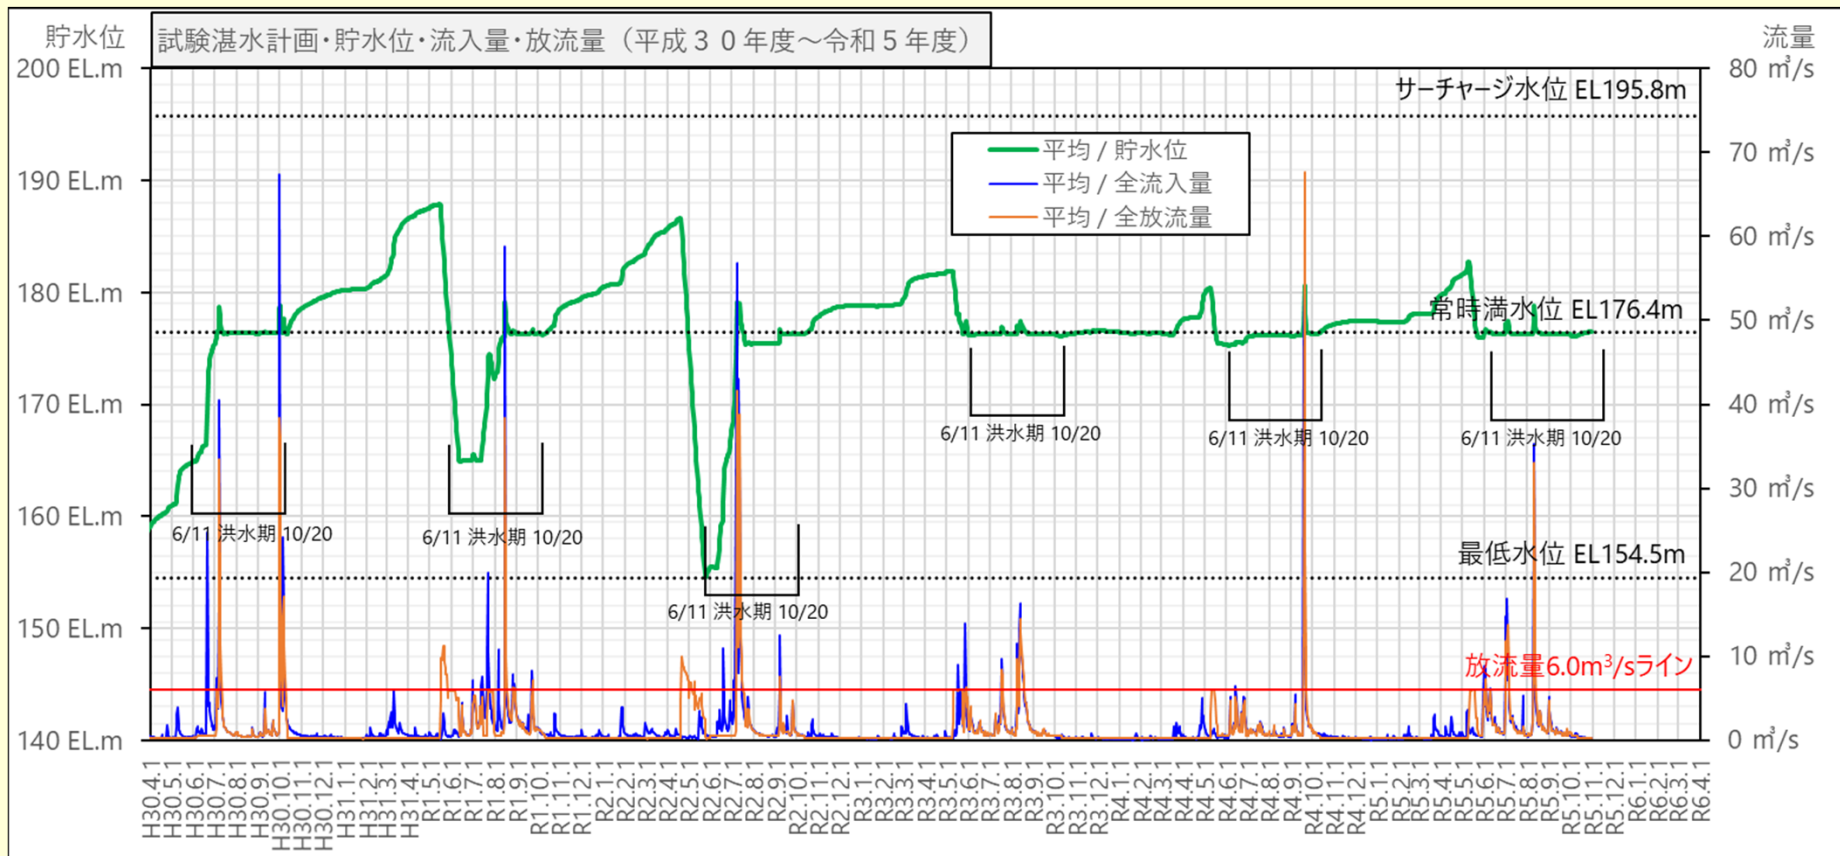
試験湛水の状況について

- ・出水期の流入量・放流量は8月の台風6号に伴う降雨で一時的に上昇したが、それ以外は過年度に比べて同等程度。
- ・現在の水位は、過年度に比べ降雨が少なく、常時満水位前後で推移。
(R5.10.30現在 EL176.48m)

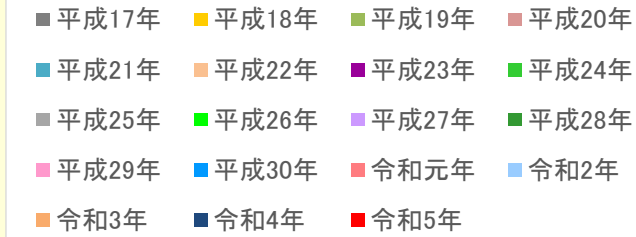
6.2 調査結果（魚類捕獲調査）

※青字及び青点線はH17~H29の生息密度の平均値を示す

※青字及び青点線はH26~H29の生息密度の平均値を示す

・今年度のアユの生息密度は、各地点とも過年度（試験湛水前）の平均値と同程度または平均値以上であったことから、ダムの存在及び試験湛水の実施によるアユの生息密度の低下に与える影響は小さかったと考えられる。
