# 令和6年度 九州地方ダム等管理フォローアップ委員会 大分川ダム建設事業 事後評価書

令和6年11月

## 2. 事業の概要(大分川ダムの概要)

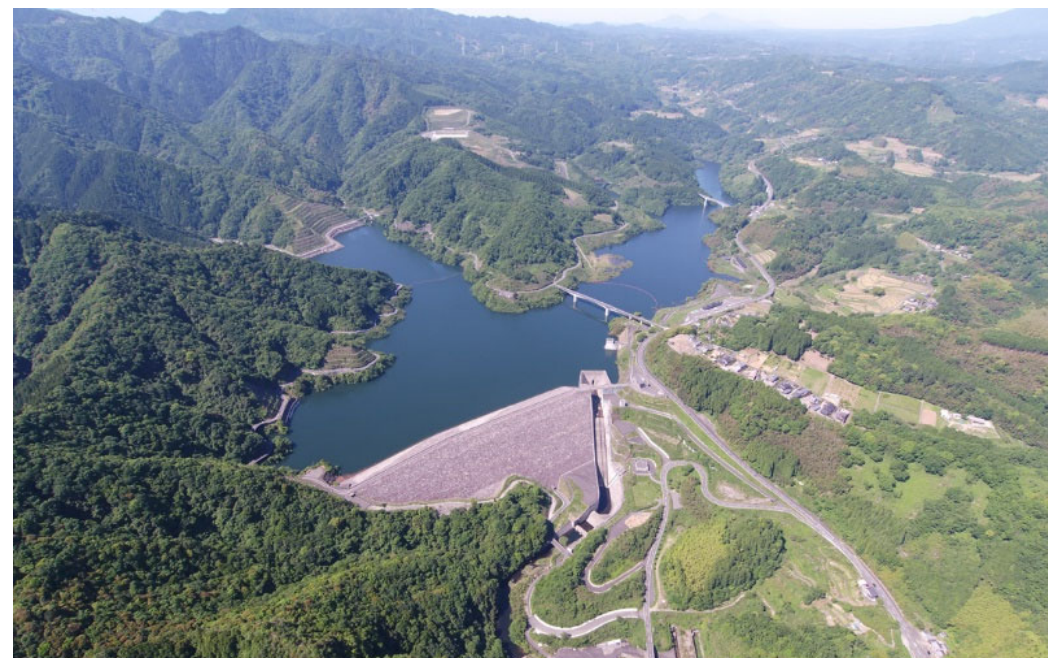
### 大分川ダム:国土交通省 運用開始 :令和2年度

- ・型式 : ロックフィルダム
- ・堤高 : 91.6m
- ・堤頂長 : 495.7m
- ・流域面積 : 38.0km<sup>2</sup>
- ・湛水面積 : 1.0m<sup>2</sup>
- ・総貯水容量 : 2,400万m<sup>3</sup>

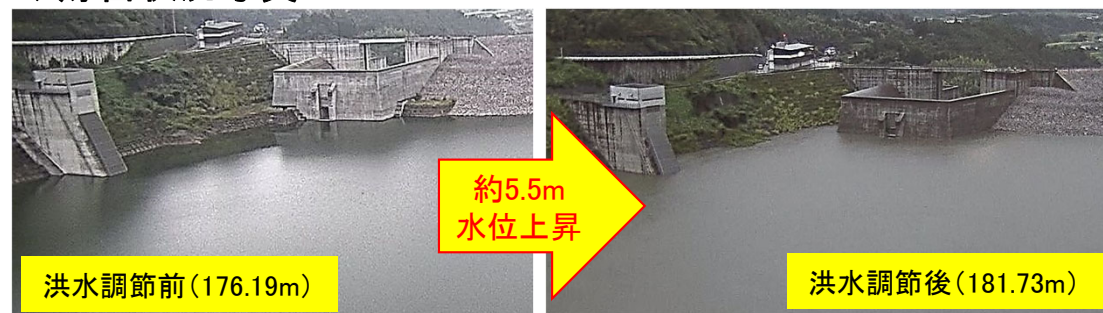
洪水貯留後貯水位: 181.73m  
(9月19日03時56分時点)

5.5m上昇  
降雨前の貯水位: 176.19m  
(9月17日20時00分時点)

約364.3万 $\text{m}^3$ の  
水を貯め込んだ。

洪水調節前(176.19m)

洪水調節後(181.73m)

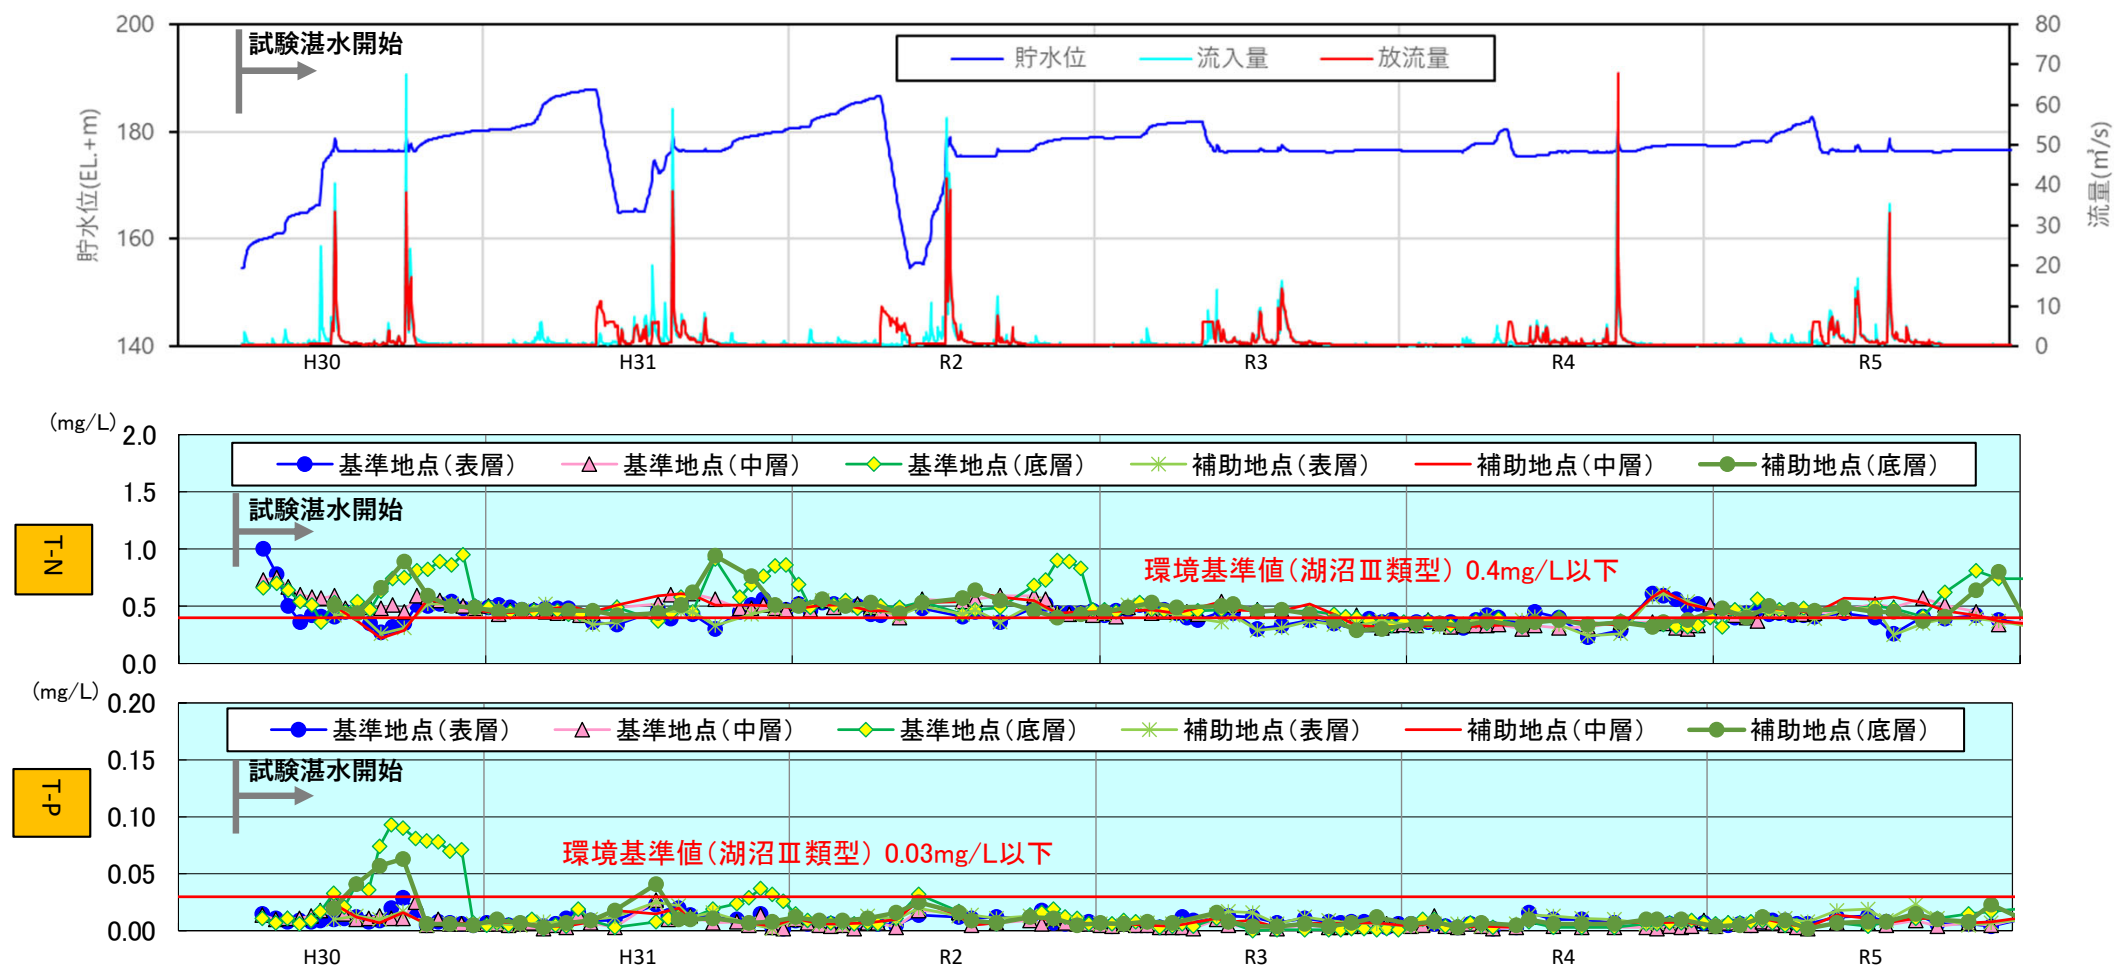
ダム湖内のT-N・T-Pの経月変化

令和2年以前は水温躍層形成時期の底層で増加傾向が確認されていたが、令和3年以降は表層から底層まで湖沼環境基準値の0.4mg/L前後の値で推移した。

湛水後の1・2回目の秋季以降に上昇が確認されているが、その後は低い値で推移している。

- ・ダム貯水池の水質は湖沼の環境基準A類型に相当する水質となっている。
- ・ダム湖内のT-Nは、令和2年度以前は、底層で増加傾向が確認されていたが、令和3年以降は低い値で推移した。ダム湖内のT-Pは、湛水初期に上昇が確認されたが、その後は低い値で推移した。T-Nは湖沼Ⅳ類型、T-Pは湖沼Ⅱ類型に相当する水質になっている。
- ・選択取水設備の運用により、下流河川における水温・濁水による支障は発生していない。
- ・淡水赤潮、アオコは単発的・部分的な発生であり障害が起きるレベルではなかった。

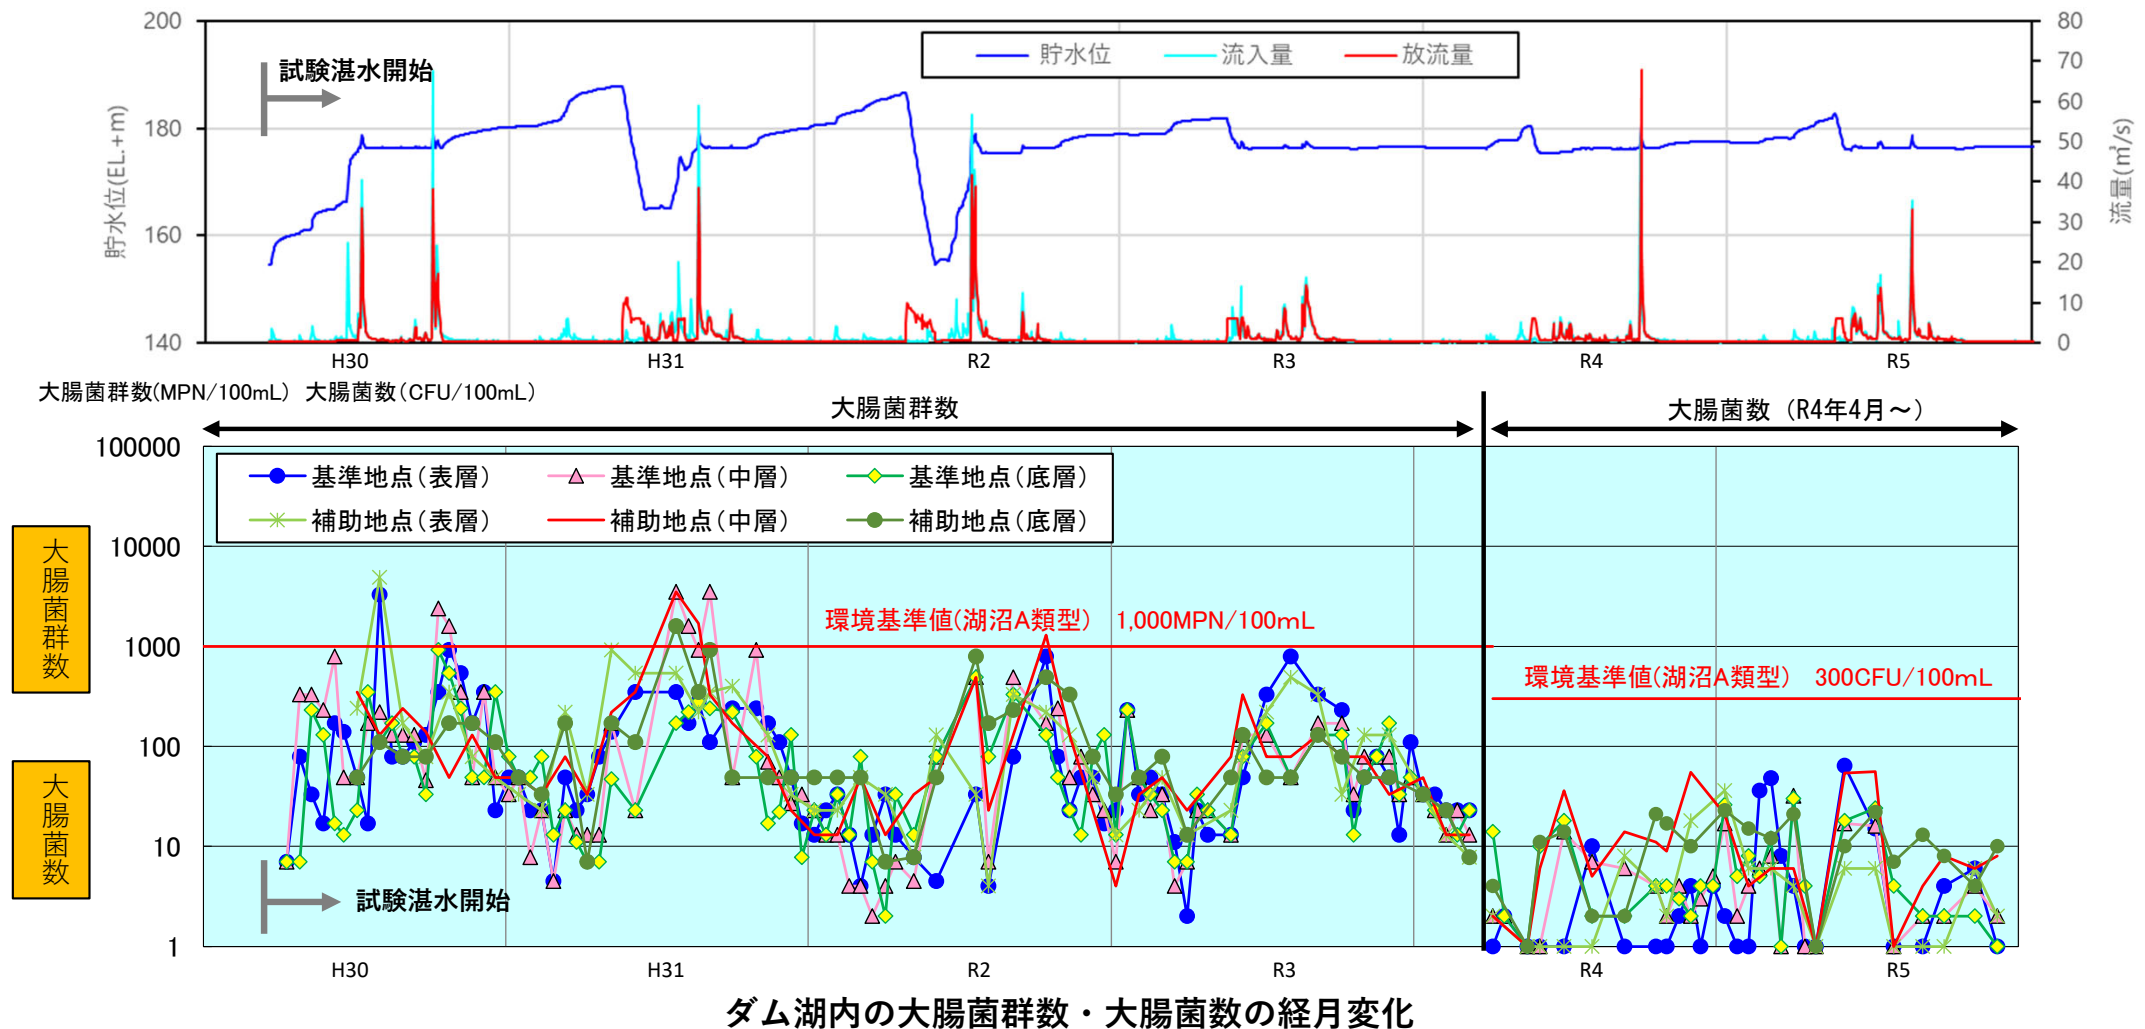
令和3年秋季以降環境基準を満足している。また春季から秋季にかけて気温が比較的高い時期に増加する傾向を示している。

令和4年度以降、大腸菌群数に代わって、大腸菌数が環境基準項目となっている。令和4年度以降の大腸菌数は、基準値以下で推移している。

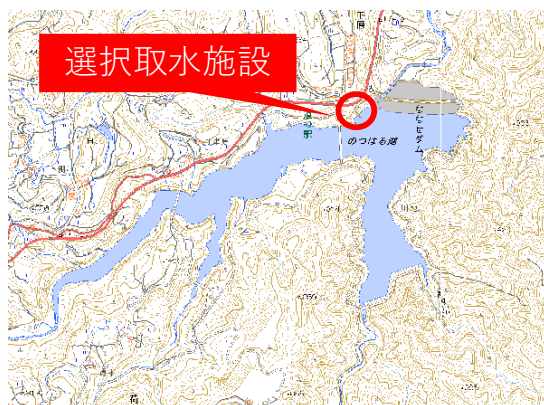
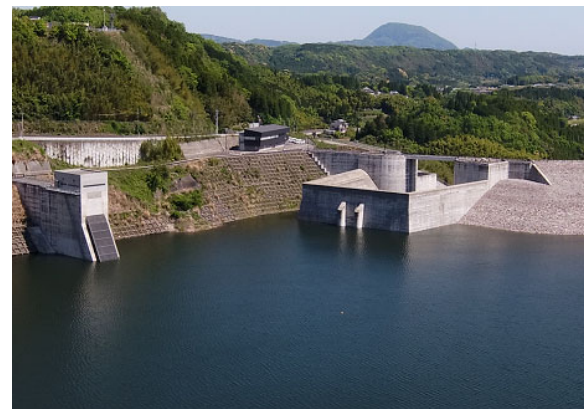
選択取水設備位置図及び写真

- 大分川ダムでは、温水放流、濁水放流の軽減等を目的として、選択取水設備を設置している。
- 選択取水設備の運用により、流入水温と放流水温は概ね同程度で推移しており、夏～秋季における温水放流の軽減に効果を発揮している。

| 施設名 | 選択取水設備 |
| 目的 | 温水放流、濁水放流の軽減 |
| 位置 | ダムサイト |
| 最大取水量 | 6.0m <sup>3</sup> /s |
| 取水範囲 | EL. 174.700～157.500m |
| 取水位置 | 流入水温と同程度の水温層 |
