令和7年度 九州地方ダム等管理フォローアップ委員会

阿蘇立野ダムモニタリング部会 実施状況報告

阿蘇立野ダムの概要

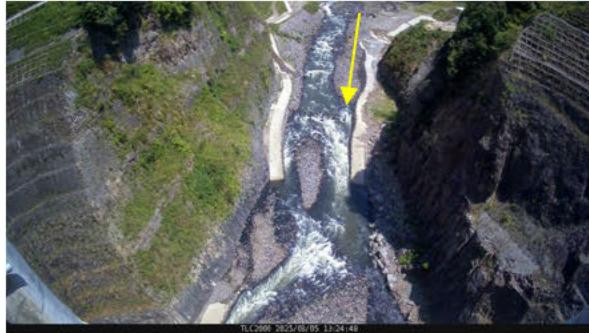
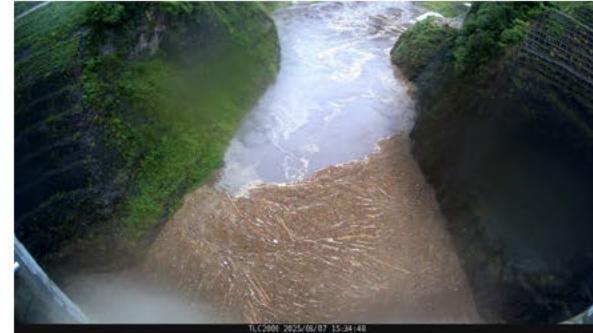
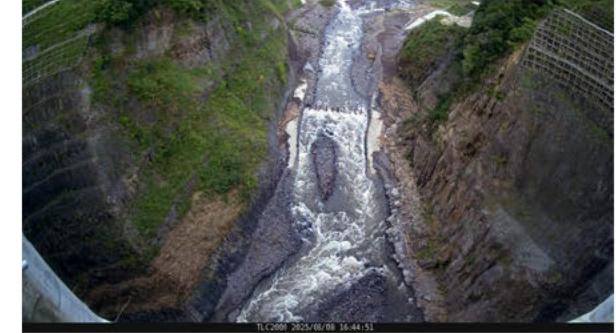
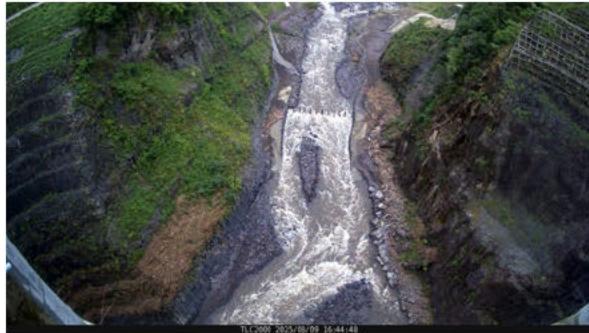
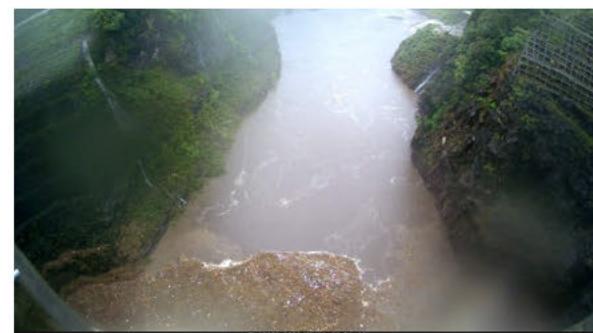
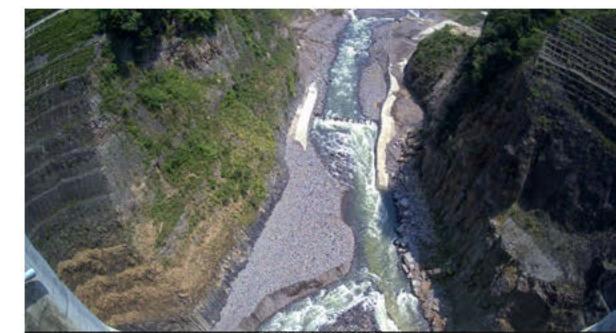
- ・2回目の出水(8月11日)の貯水位ピーク付近では流木、塵芥の堤体付近への集積や土砂の堆積が確認されたが、放流への阻害は生じていない。

①1回目の出水前(8/5)

②1回目の出水ピーク(8/7)

③1回目の出水後(8/8)

④2回目の出水前(8/9)

⑤2回目の出水ピーク(8/11)

⑥2回目の出水後(8/14)

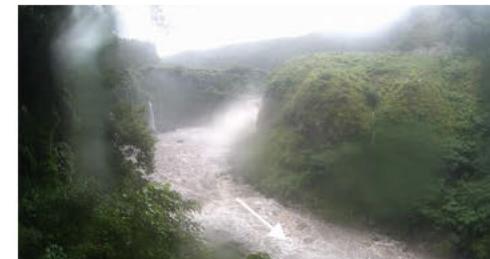
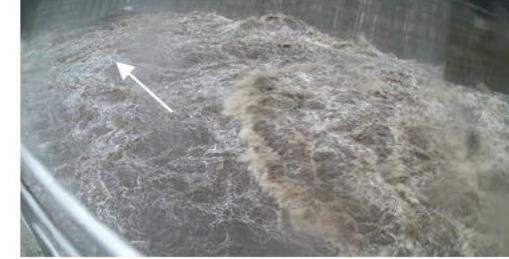
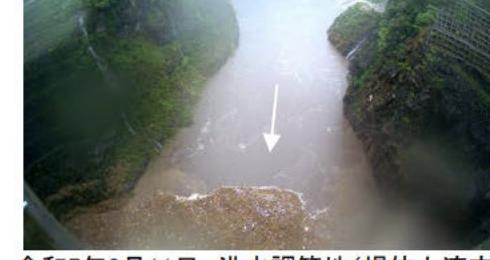
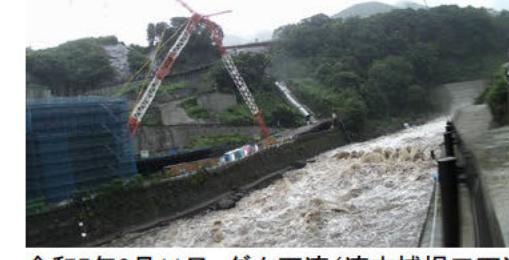
令和7年8月11日 ダム上流(鮎返りの滝下流)

令和7年8月11日 洪水調節地(減勢工)

令和7年8月11日 洪水調節地(堤体上流方向)

令和7年8月11日 ダム下流(流木捕捉工下流)

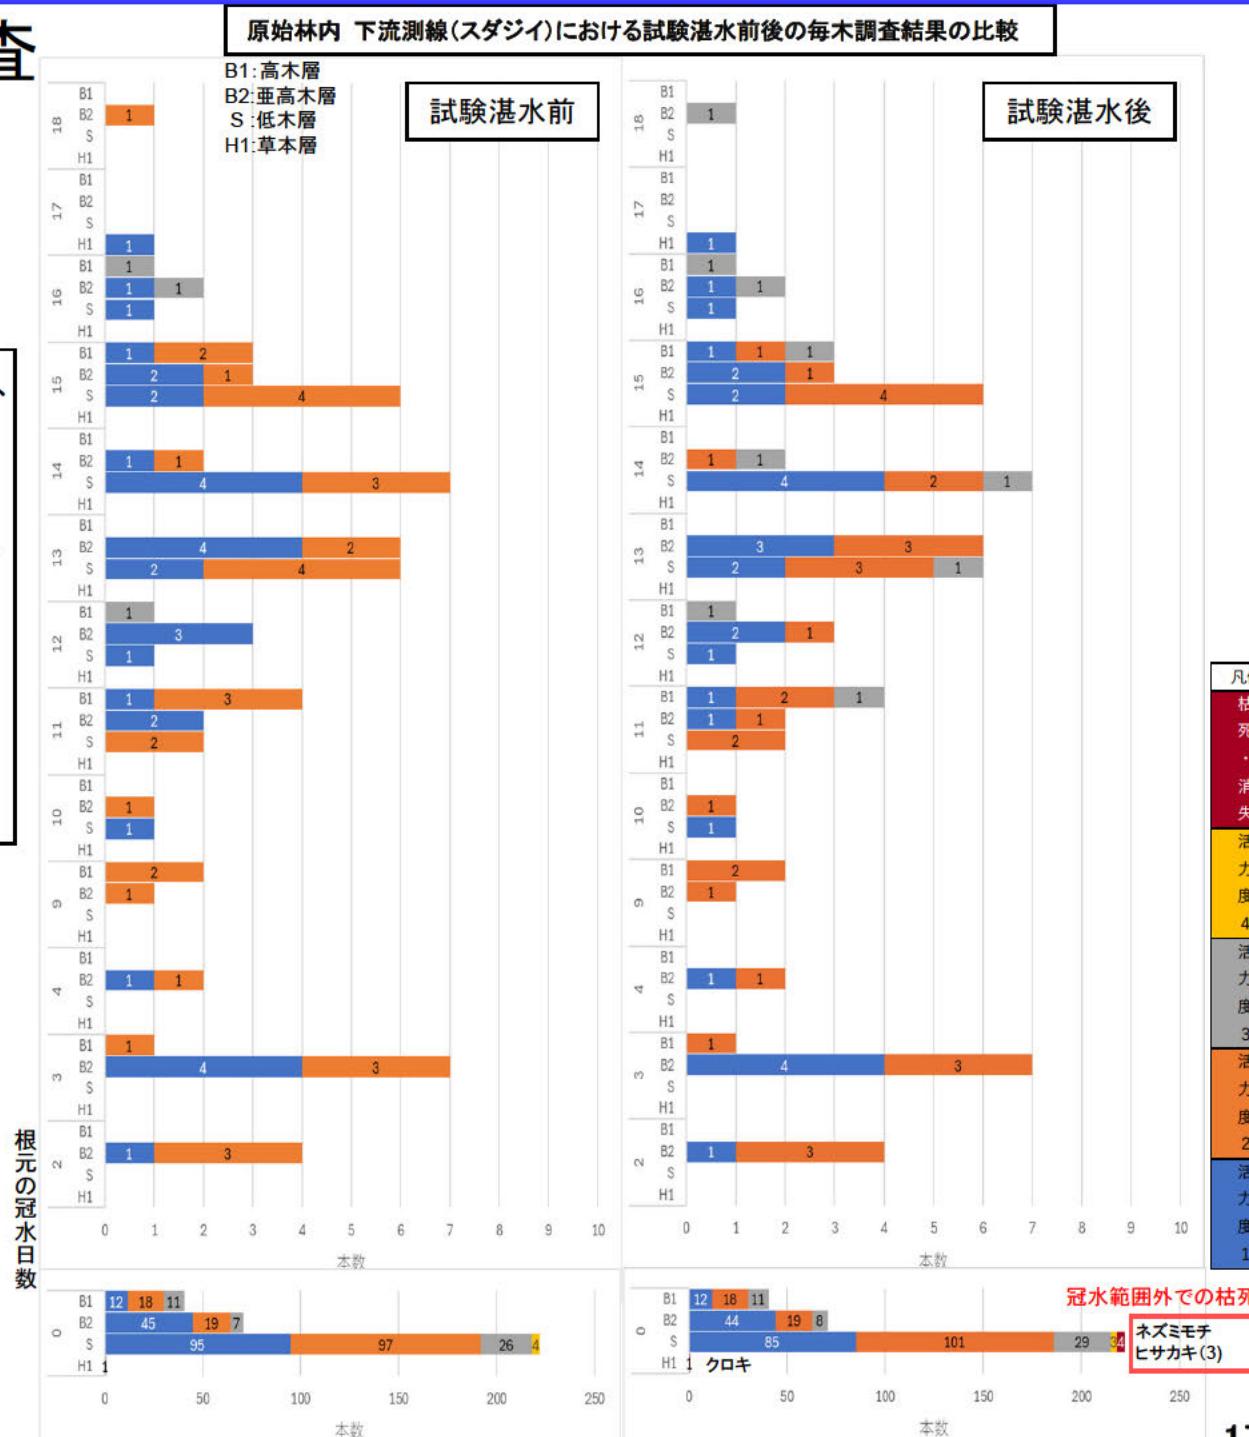
- 下流測線では試験湛水により冠水した範囲において、活力度の低下は見られたが、枯死した個体はなかった。
- 活力度の低下は冠水日数が長い範囲で見られたが、著しいものではなかった。
- 試験湛水により冠水しなかった範囲においても、低木層において、活力度の低下及び枯死が確認されている。

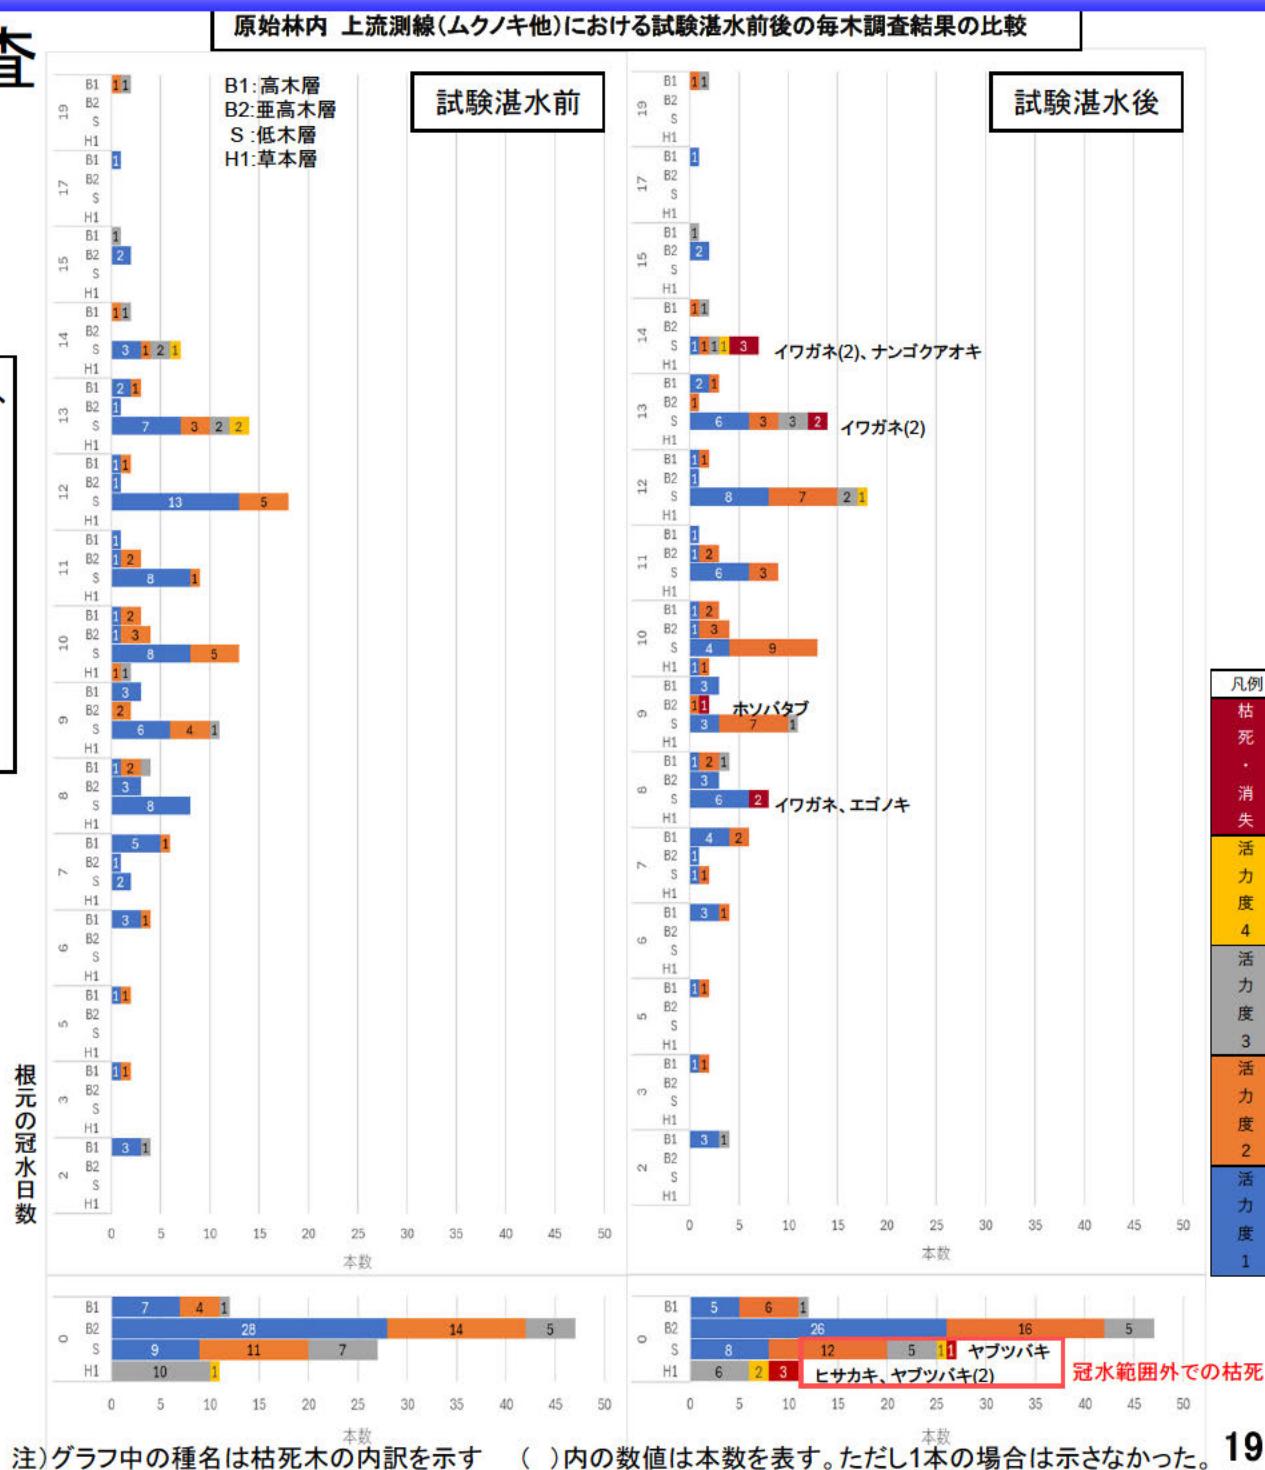
- 上流測線では試験湛水により冠水した範囲において、活力度の低下及び枯死が見られた。
- 枯死木はすべて低木層であり、樹冠を構成する種も見られなかった。
- 試験湛水により冠水しなかった範囲においても、低木層において、活力度の低下及び枯死が確認されている。

- ・ 試験湛水により阿蘇北向谷原始林のうち4%に相当する範囲が冠水し、その範囲の一部では、樹木の枯死、活力度の低下、植被率の低下等の影響が確認された。
- ・ 每木調査で確認した枯死木の大半は草本層、低木層に属するものであり、高木層、亜高木層に属するものは2本のみであった。
- ・ 冠水の影響範囲外である対照区においても枯死や活力度の低下が見られ、試験湛水以外の要因があることが確認されているため、令和7年度より、追加で枯死木の立地環境の調査等を実施していく。
- ・ 今後の実運用においては、試験湛水程の冠水期間は生じないものと想定されるが、今回得られた知見の妥当性や植生の回復も含めた更なる影響の把握を行うため、引き続き調査を実施していく。

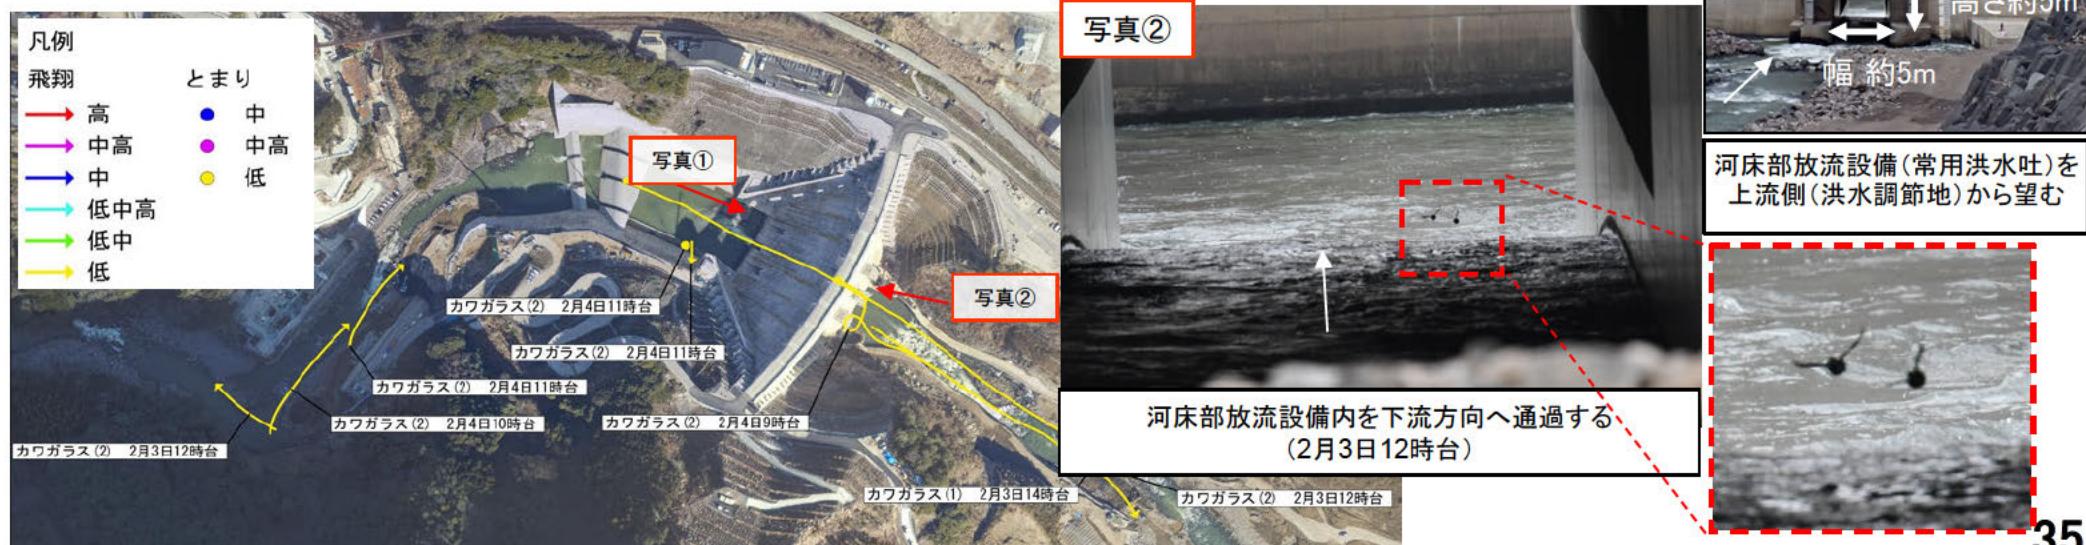
【カワガラスの確認状況】(令和7年2月3日・4日)

- ・上下流で定点観察を行い、2月3日に3例、4日に4例確認した。
- ・2月3日、4日にそれぞれ1回ずつ河床部放流設備内を下流方向に通過した。
