令和5年度 九州地方ダム等管理フォローアップ委員会

小石原川ダムモニタリング部会
実施状況報告について

独立行政法人水資源機構
筑後川上流総合管理所
小石原川ダム管理所

小石原川ダム建設事業の概要

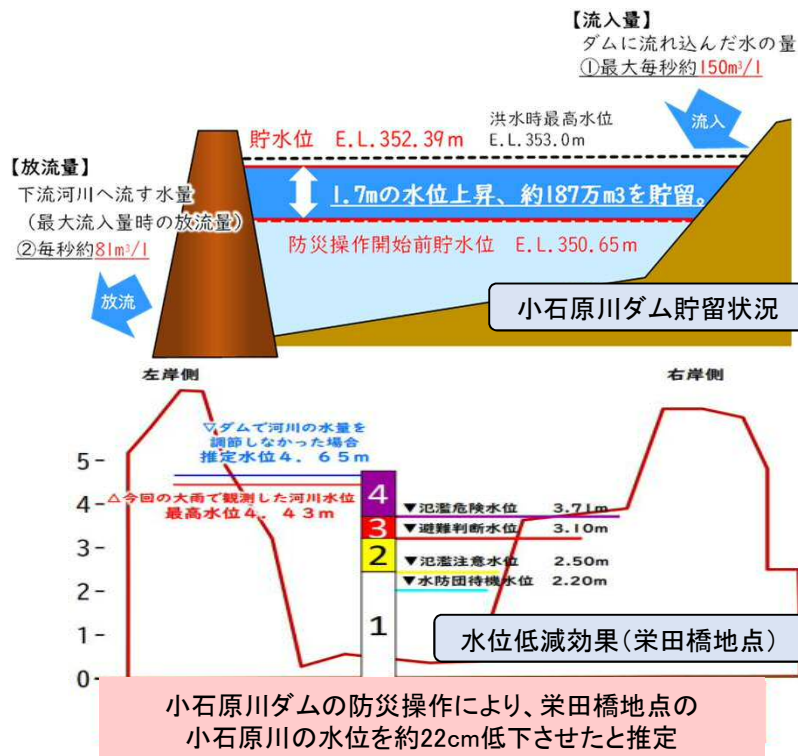
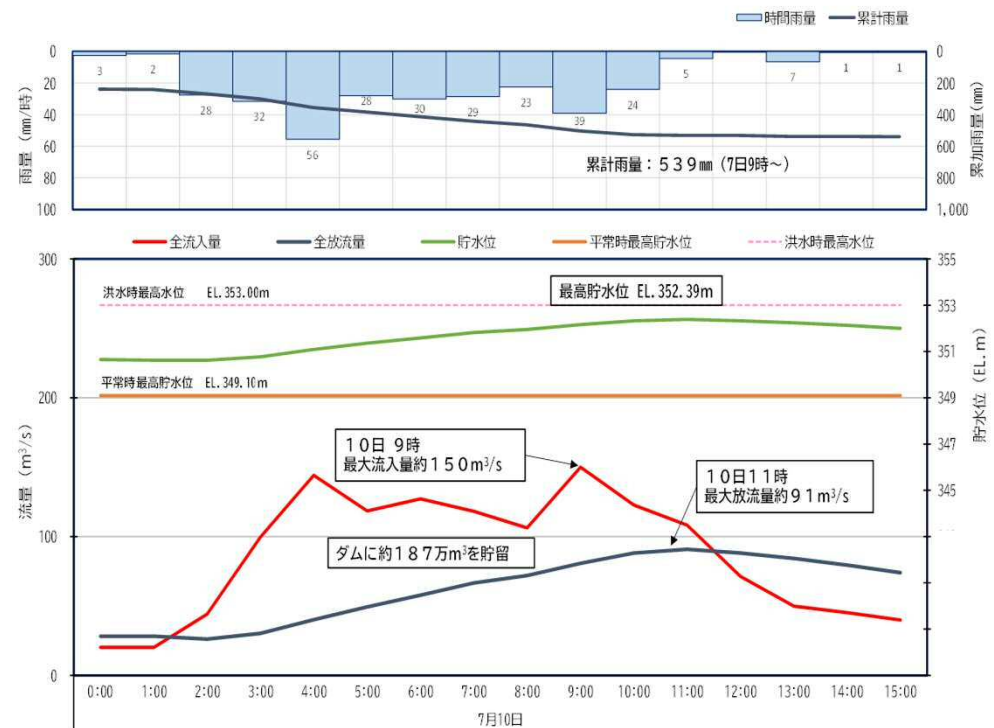
小石原川ダム防災操作(R5.7月10日降雨時)の状況

- 小石原川ダムでは、令和5年夏季に増水した河川水を一時的に貯め込む「**防災操作**」を2回実施した。
- 6月29日から7月3日にかけて、小石原川ダム上流域では**総雨量541.5mm**を記録し、**最大流入量78m³/s**を観測した。ダムの水位が約2m上昇したが、流入量の**ほぼ全量をダムに貯留**した。
- 7月10日には最大時間雨量56mm、7日の降り始めから**総雨量539mm**を記録し、**最大流入量150m³/s**を観測した。ダムの水位が約1.7m上昇したが、最大流入時の**流下量の46%を低減**した。このとき、ダムの下流約22 kmにある栄田橋地点では、ダムが無かった場合に比べて、河川水位を**約22cm低下させる効果があった**と推定される。

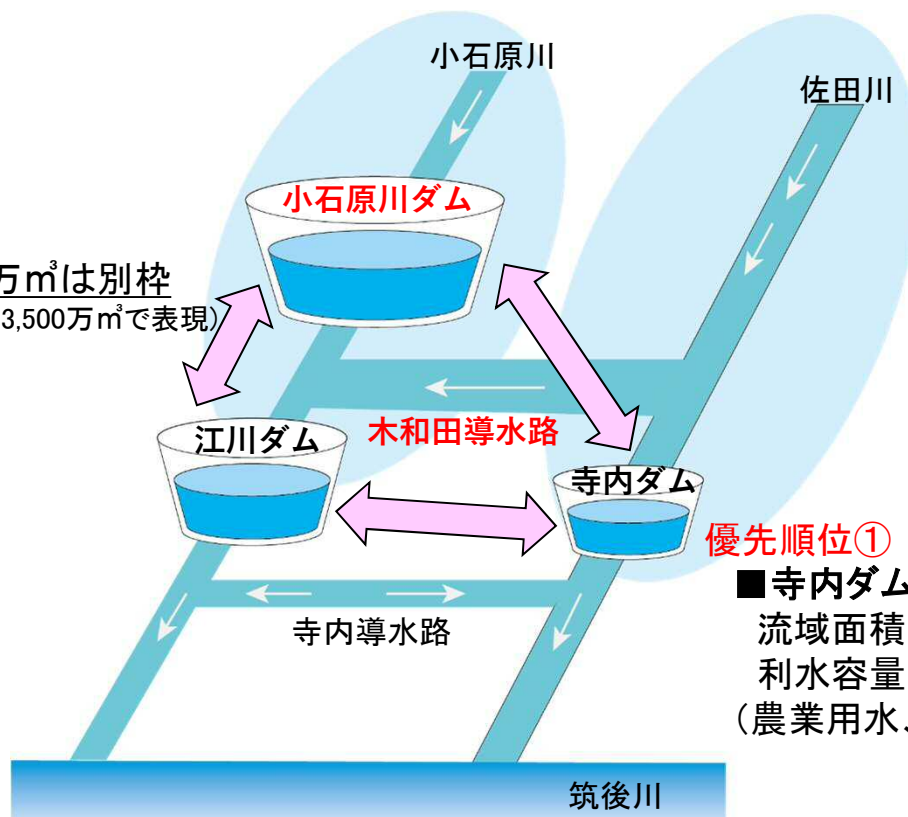
- 小石原川ダムは、令和3年10月から本格運用を開始した。
- 水資源の有効活用を図るため、3つのダム(江川ダム、寺内ダム、小石原川ダム)を1つの貯水池として運用する『三ダム総合運用』を行い、3つのダムの目的にかかる必要な用水の供給を行った。
- 小石原川ダムによる新規都市用水の補給と、小石原川・佐田川のダム下流河川へ必要な維持流量(小石原川ダム直下 $0.15\text{m}^3/\text{s}$ 、江川ダム直下 $0.19\text{m}^3/\text{s}$ 、女男石頭首工直下 $0.44\text{m}^3/\text{s}$ 、寺内ダム直下 $0.37\text{m}^3/\text{s}$)の補給を実施した。
- 木和田導水は、あらかじめ定めた取水条件に基づいて導水しており、令和5年度の木和田導水路からの取水は、11月末時点で合計約24万 m^3 となっている。

(模式図は利水と渇対の合計 $3,500\text{万}\text{m}^3$ で表現)

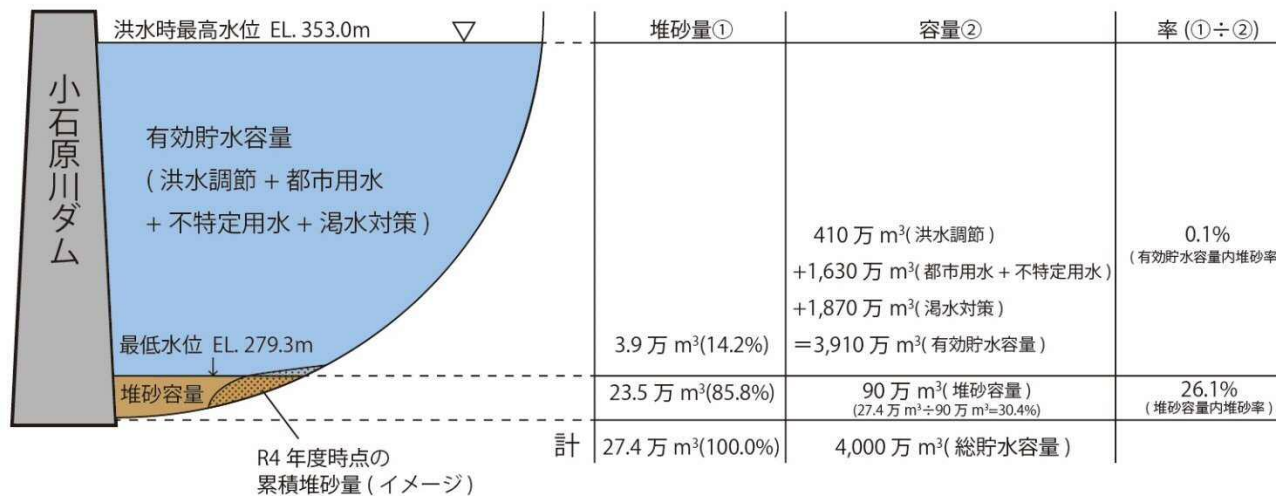
湖岸の洗掘の状況(R5.1月)

- 小石原川ダムでは、試験湛水期間中の令和2年12月から堆砂量を測定している。
- 令和5年1月に測定した令和4年度単年の堆砂量は約99千m³、累積堆砂量は約274千m³となった。
- 令和3年度の堆砂量約175千m³よりも令和4年度の堆砂量は減少したが、年平均計画堆砂量を超過しており、令和4年度までの累積堆砂量は100年間の計画堆砂量900千m³の30.4%に達している。
- 令和4年度の堆砂は、測量結果によると、その多くが湖岸斜面の洗掘によって生じたと推測される。ダムの堆砂はこのようにして湛水初期に急速に進行し、その後鈍化する傾向があることも踏まえつつ、今後もモニタリングしていく。
- また、上記累積堆砂量の85.8%が堆砂容量内への堆砂であり、利水容量及び洪水調節容量に対して、ただちに影響を与えるものではない。

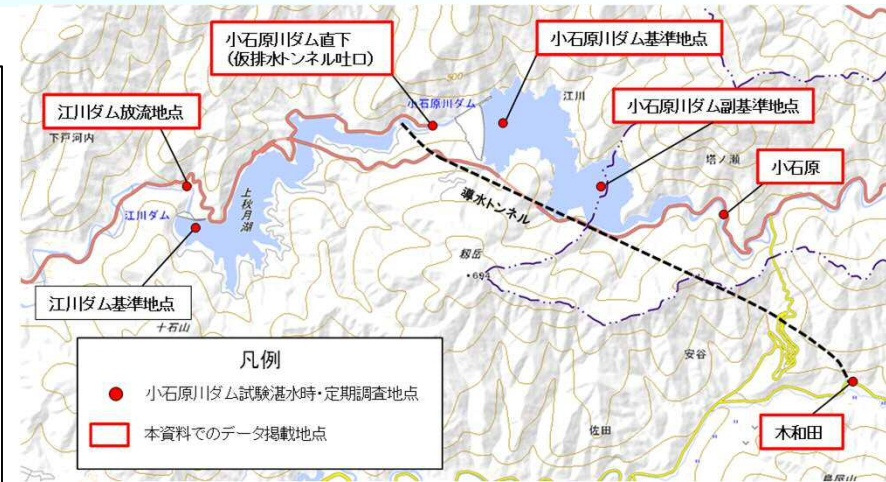
＜水質調査地点＞

●試験湛水中の水質の状況を把握するため、上下流河川及び小石原川ダム貯水池内で調査を実施。

●SSは上流の木和田、小石原地点では災害復旧工事[※]の影響と考えられる高い値が頻発していたが、令和2年12月以降は概ね安定している。小石原川ダム直下地点では、令和4年8月以降、河川A類型(25mg/L)を満足しており、5mg/L未満の低い値で推移している。

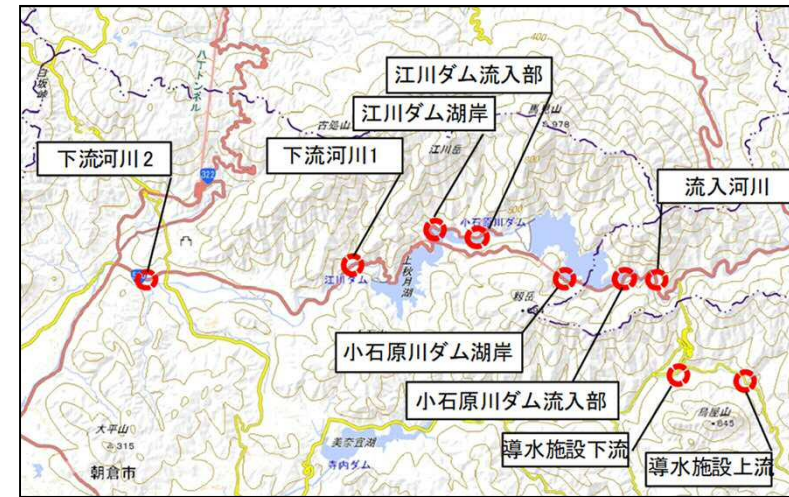
<調査地点位置図>

●魚類の生息状況の変化を把握するため、上下流河川、導水施設上下流河川、江川ダム湖及び小石原川ダム湖で調査を実施。

- 河川調査地点**では12回の調査により16科28種を確認しており、令和5年度は重要種11種を含む23種を確認した。これらの種数はこれまでとほぼ同様である。
- 下流河川2地点**では、令和元年以降、**個体数が概ね増加傾向**にある。
- 小石原川ダム貯水池内**では8回の調査により11種を確認。小石原川ダム貯水池内では**特定外来生物を確認していない**。

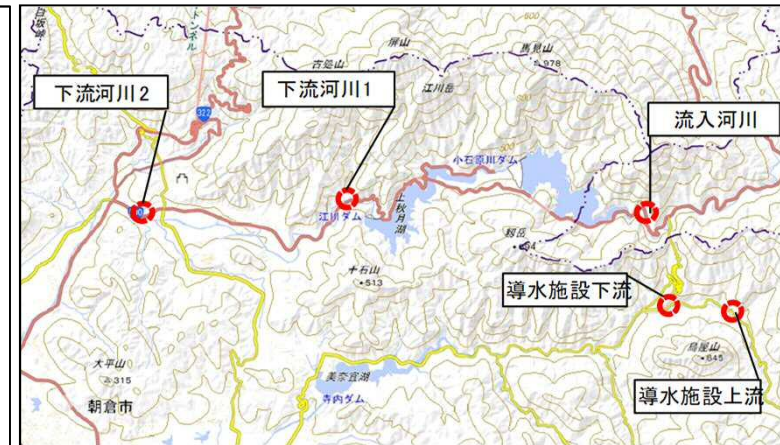
<調査地点位置図>

- 「下流河川2」、「下流河川1」とも令和3年度秋季以降、**やや種数が増えており**、令和5年度も同様となっているが、他の3地点でも同ように種数増加の傾向がみられる。
- 全地点・全調査回で、珪藻綱の種数に占める割合が最も高い。
- こうした結果から、**付着藻類相は大きく変化していない**と考えられる。
- 令和3年度夏季以降に多くなっている傾向があるが、**出水や河川工事の影響で増減が激しい**。

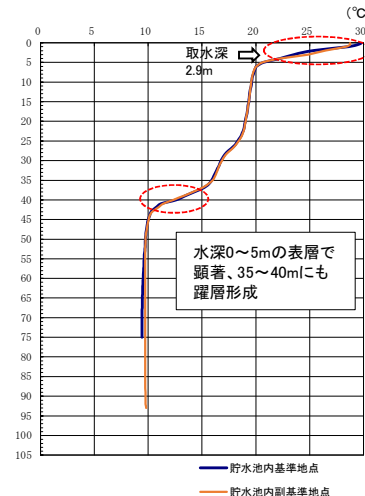
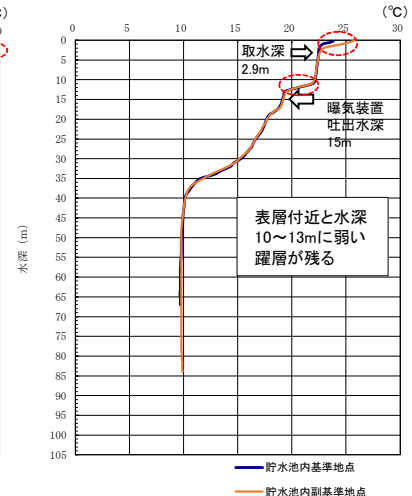
<水温>

- 5月と9月には表層付近と中層に水温躍層が発生しているが、大雨の後に曝気装置を停止していた7月下旬には表層の躍層がより顕著となっている。曝気循環装置1号機の稼働期間中は、表層の水温躍層が停止期間中に比べると縮小しており、曝気循環装置の効果が現れているものと考えられる。
- 濁度は、7月上旬の大雨により濁水が水深0m～30mに流入するが、7月下旬には表層の濁度が低下しており、9月には全層にわたって濁度が高い層は解消された。令和5年は令和3、4年よりも濁度は早く低下している。
- DO(溶存酸素量)は、湛水初期の令和2、3年のような底層での顕著な低下が令和4年、5年にはみられなくなった。
- 表層のクロロフィルaは最大でも7.8 μ g/l(副基準点R4.10月)と低い値で推移している。令和5年度は、夏季にもクロロフィルaの上昇やアオコ・カビ臭原因藻類の増殖は確認されていない。

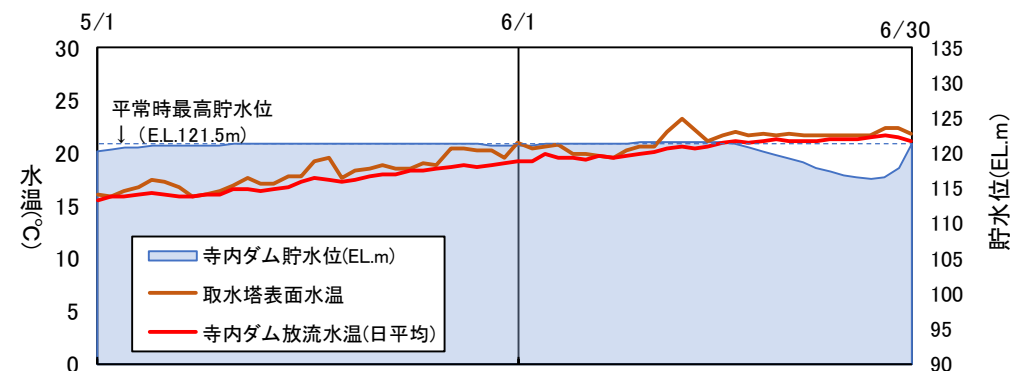
寺内ダム貯水池水温、放流水温の関係(R5.5/1～6/30)

- 令和5年において木和田導水路から取水した日が含まれる5、6月の期間について、寺内ダムの表面水温、取水塔での水温鉛直分布を整理したが、水温の大きな変動はみられない。
- 寺内ダムでは急激な水位の低下はなく、表層から取水されているため取水塔表面水温と放流水温に大きな差はみられず、顕著な冷水放流とはなっていないと考えられる。
- なお、この間、曝気装置を1号機から4号機までアオコ対策として稼働させている。

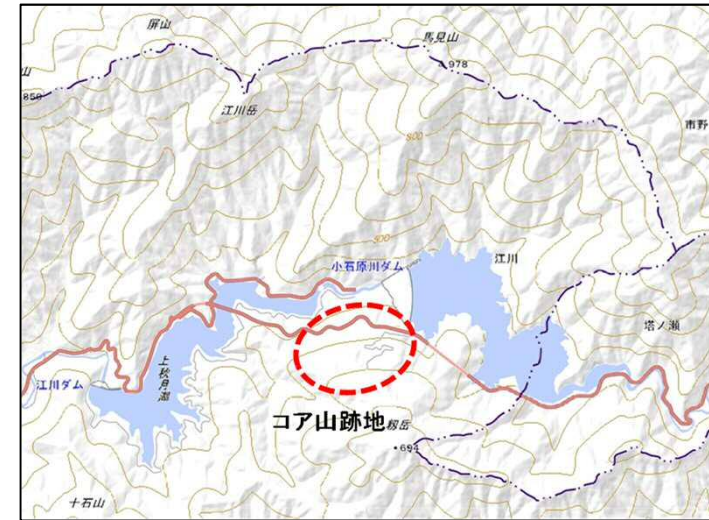
<調査位置図>

- 令和5年度はコア山で、**5目8科12種の哺乳類**を確認。
- キュウシュウジカ**の確認頻度が高く、**獣害防止柵の内外で確認**。柵の損傷、倒壊が目立つ柵内で痕跡が多い。
- 草地環境が広がり、**ノウサギが多く**、**黒丸**を新たに確認。

- 令和5年度はコア山で、**4目9科11種の鳥類**を確認。
- 草地性、林縁性の種が多く、**黒丸**が**コア山を餌場**として利用し、**コア山付近で営巣し、繁殖に成功**した。

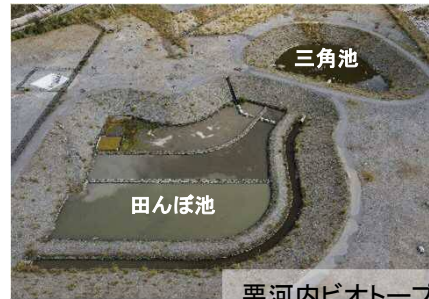
エコスタックの現状 (R5.10月)

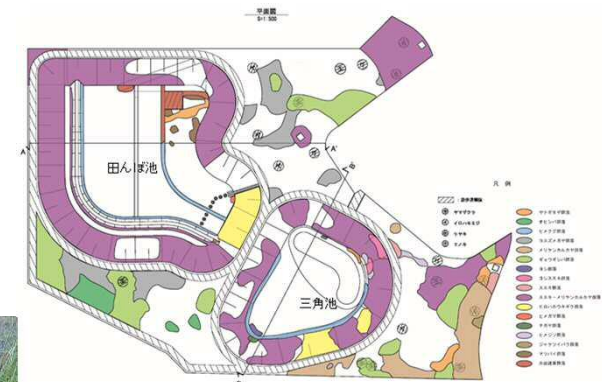
栗河内ビオトープ植生図(R5.10月)
(着色範囲が植生成立範囲)

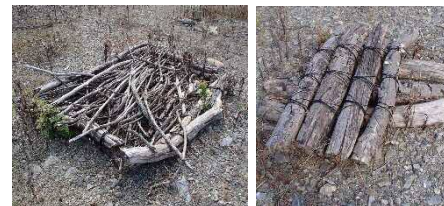
エコスタックの現状(R5.10月)

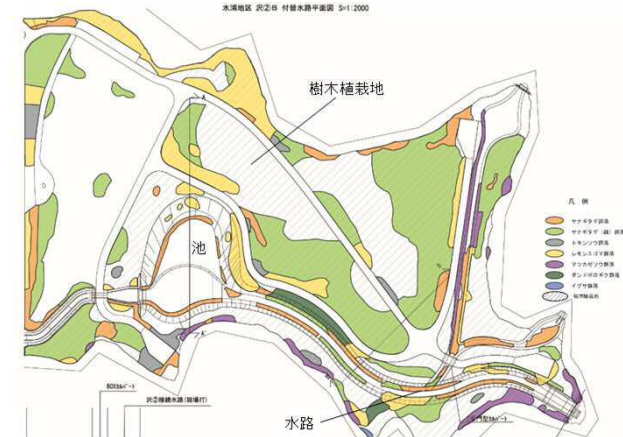
水浦ビオトープ植生図(R5.10月)
(着色範囲が植生成立範囲)

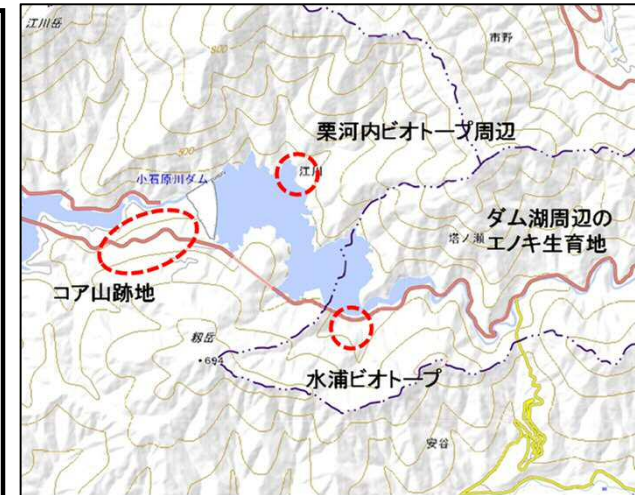
＜調査位置図＞

- 植栽されたエノキの生残率は、栗河内ビオトープでは70%、コア山の植生調査区では76%と**どちらも比較的良好**であるが、**生育状況が悪化傾向**にある。
- 水浦ビオトープに植栽されたエノキの多くは枯死、生育不良となっている。

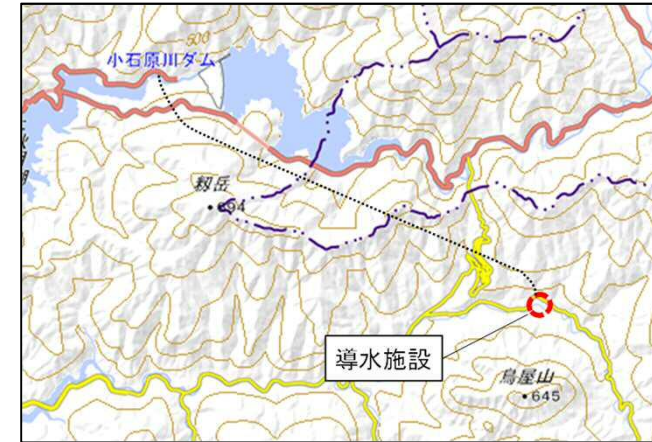
<調査位置図>

- 令和5年5月現在も魚道に通水している。
- 魚道内、魚道出口、取水堰上流水路でタカハヤ、カワヨシノボリ、[REDACTED]を確認しており、これらは魚道を遡上してきた可能性がある。
- 下流河川で以前、蛍光色マーカーを注入したタカハヤを、令和5年春季調査により、魚道出口で1個体、上流河川で2個体を再捕獲した。下流河川から上流河川まで魚類が魚道を経由して遡上可能であることが証明された。

魚道及び上下流水路、河川での魚類確認状況(R5.5月)

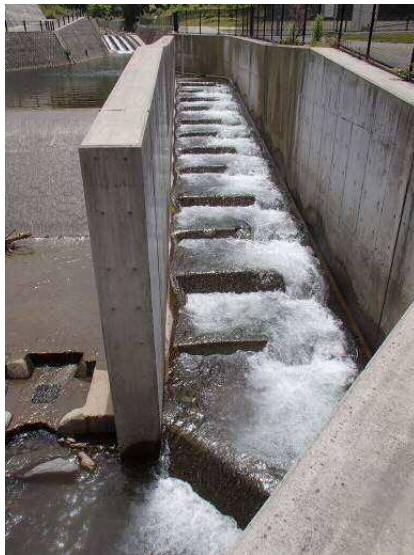
魚道の状況(R5.5月)
※魚道内に土砂の堆積なく通水

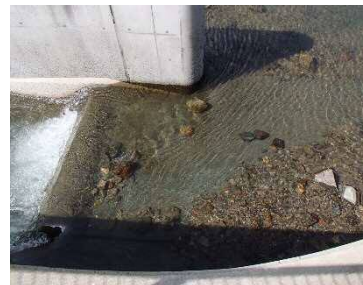
魚道出口の状況(R5.5月)
※魚道出口の土砂堆積は少ない

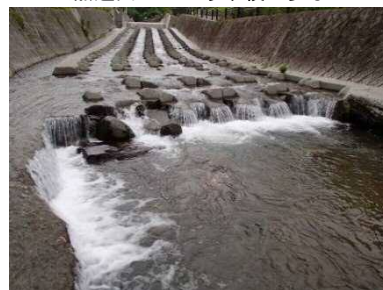
取水堰下流水路の状況(R5.5月)
※洗掘により根固ブロックと落差が生じている

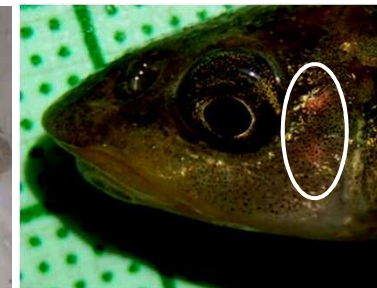
上流河川で捕獲した
タカハヤとピンク色マーカー
