令和5年度 九州地方ダム等管理フォローアップ委員会

立野ダムモニタリング部会 実施状況報告について

令和6年1月

国土交通省九州地方整備局
立野ダム工事事務所

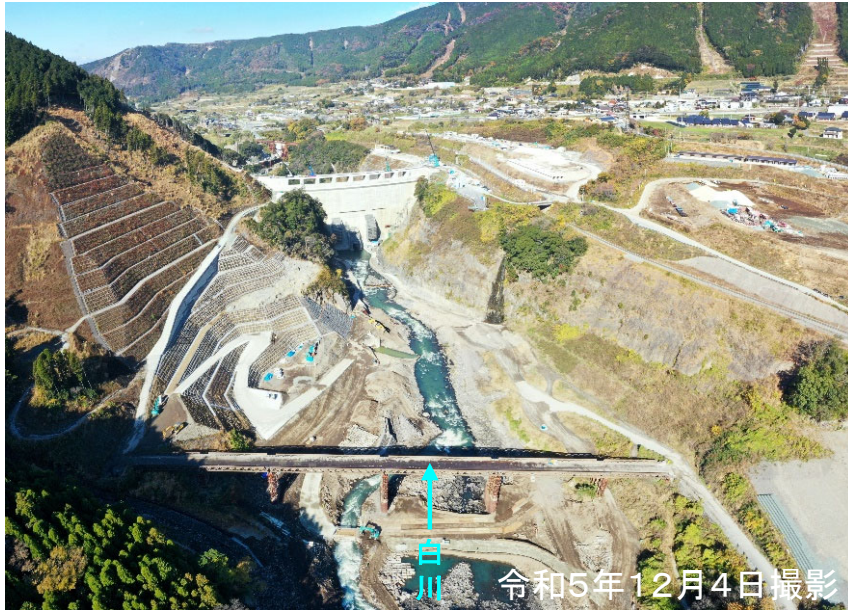
- 箇所:ダムサイト全景
- 定点:上流より下流を望む

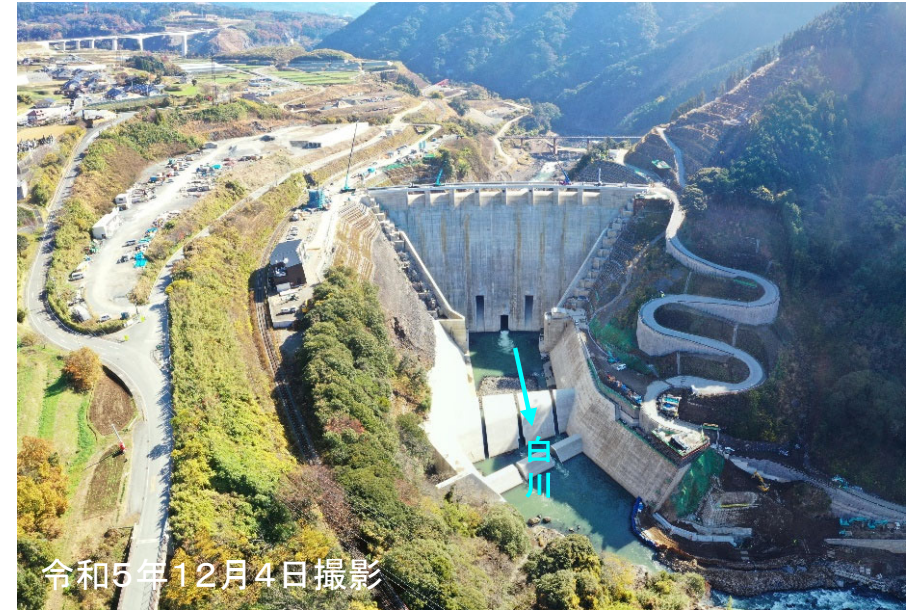
- 箇所:ダムサイト全景
- 定点:下流より上流を望む

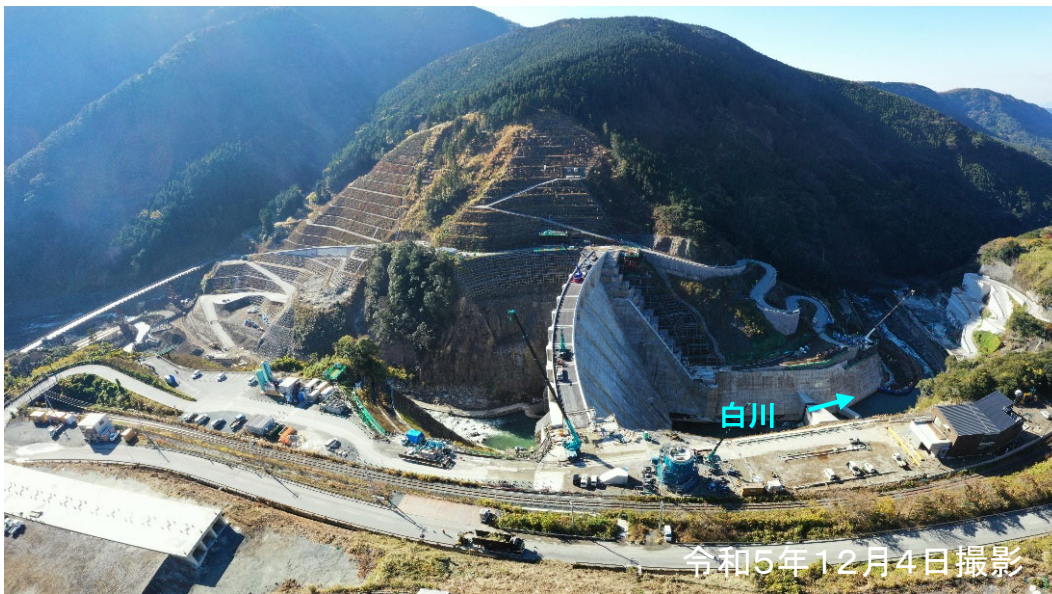
- 箇所:ダムサイト左岸側

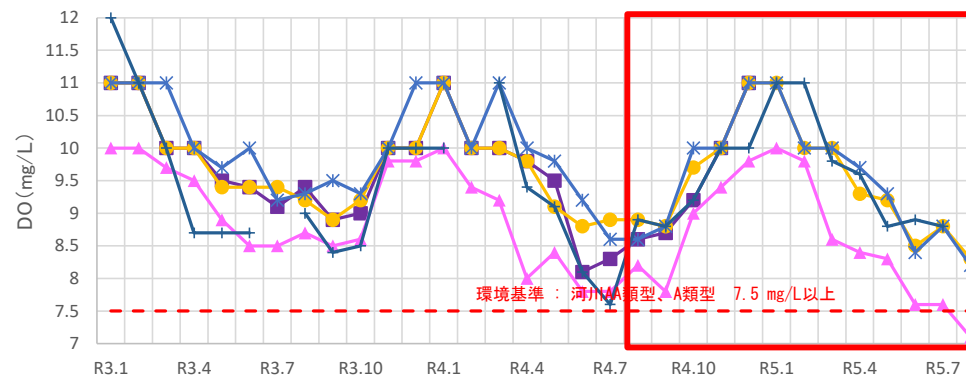
- 水温は、概ね8～29℃の範囲であった。流入（妙見橋、無田）とダム下流（立野、森橋、代継橋）の水温は、夏季に上昇し冬季に低下する傾向があるが、概ね同程度で推移している。
- pHは、7.2～8.3の範囲であった。白川のpHが令和4年4月に上昇しているが、いずれも環境基準を満足している。流入河川（妙見橋）におけるpHの上昇が、下流河川全体に影響していると考えられるが、白川上流でpHが上昇した要因については不明である。
- DOは、7.1～12.0mg/Lの範囲であった。DOは夏季に低下し冬季に上昇する傾向があるが、概ね環境基準を満たしている（令和5年8月に無田で環境基準を下回る7.1mg/Lとなっている）。

■ 流入河川：白川(妙見橋) ▲ 流入河川：黒川(無田) ● 下流河川(立野) * 下流河川(森橋) + 下流河川(代継橋)

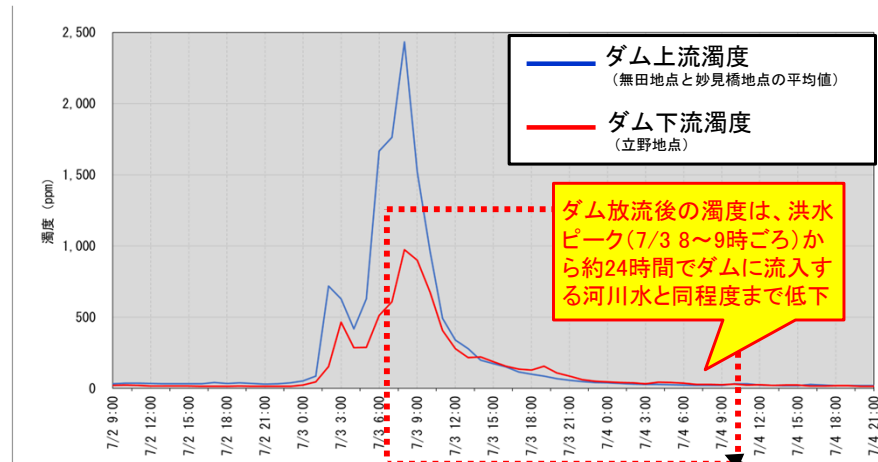
- 令和5年7月出水時に観測された、立野ダム上流の流入河川の濁度（妙見橋、無田）とダム直下流の濁度（立野）を比較した。
- 今回の出水では、洪水ピークから約24時間程度でダムに流入してくる河川の濁度とダム放流後の濁度が同程度まで低下しており、出水による濁水長期化※は見られなかった。

立野ダム上流・下流の濁度 (R5.7.2~7.4)
