# 第3回 無降雨時等の崩壊研究会

## 【資料-1】 火砕流台地周縁斜面 における水文観測

# 1. 火砕流台地周縁斜面における水文観測の概要

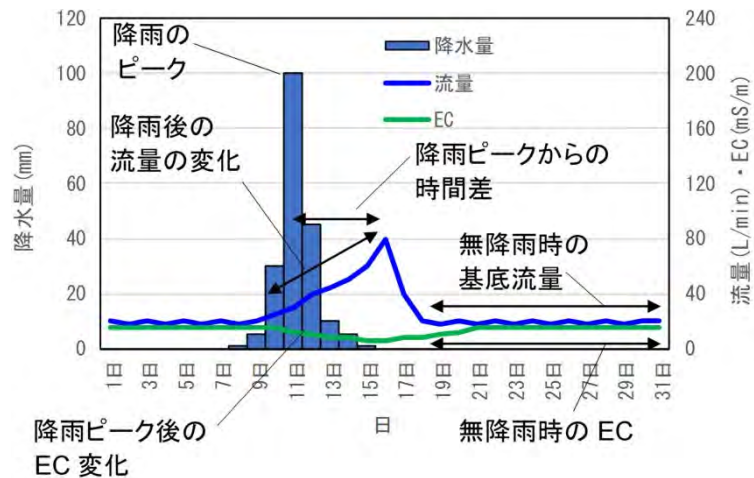
## 【降雨と地下水（流量・水質）の関係性イメージ】

地下水の集中する可能性のある溪流における降雨と地下水（流量・水質）との関係性を把握するために、耶馬溪地域・南大隅地域において、水文・水質情報の観測を実施した。特に、一連降雨後、無降雨時期に流量の増加が観測されるような現象に着眼した。

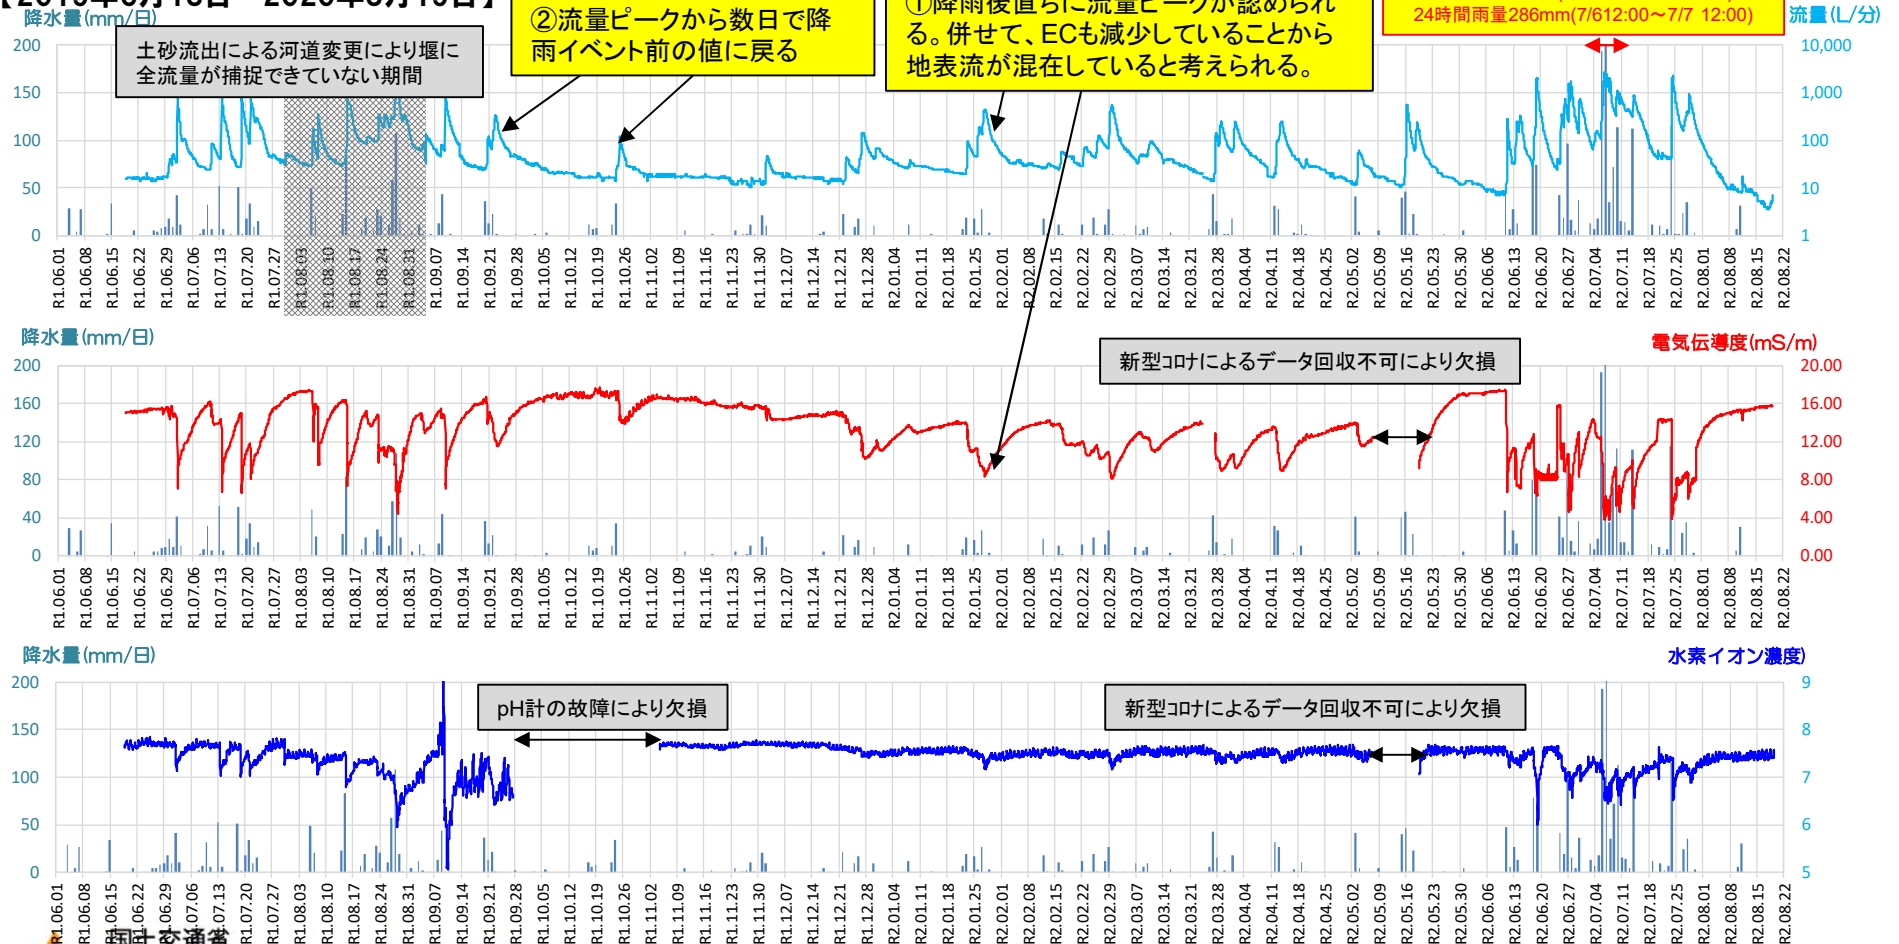
【2019年6月18日～2020年8月19日】

耶馬溪地域の水文観測結果の概要は以下の通りにまとめられる

- ① 降雨後、速やかに流量の増加、EC・pHの減少が認められるため、地表流の混在が考えられる
- ② 降雨後、増加した流量や減少したEC・pHは数日間で降雨前の値に戻る傾向が認められる
- ③ 降雨後、無降雨期間に流量が増加するような現象は認められなかった

- 南大隅地域では降雨に対して流量の応答が俊敏で低減速度も早い、耶馬溪地域では元の流量に戻るまでの低減速度は南大隅地域に比べ遅い傾向がある
- 南大隅地域の北側の観測点において、総降雨量が大きくな連の降雨後に1~2日程度流量が高い状態が認められたが、両地域において、一連の降雨後の無降雨期間に流量の増加が観測されるような現象は認められなかった

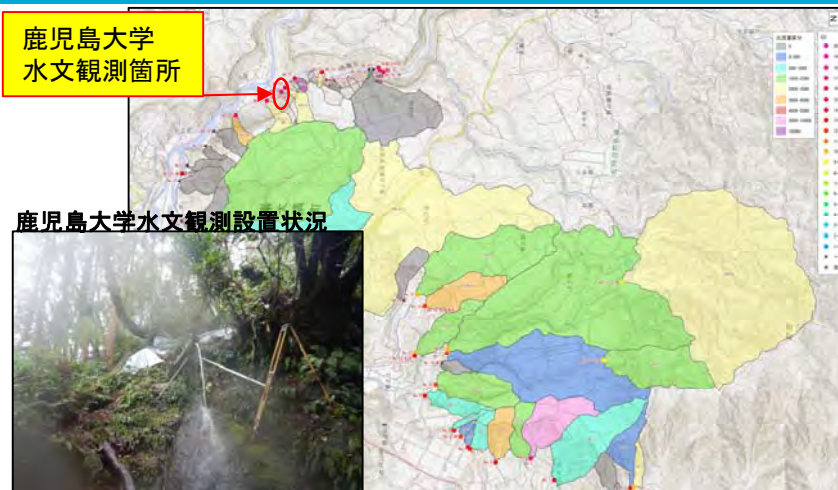
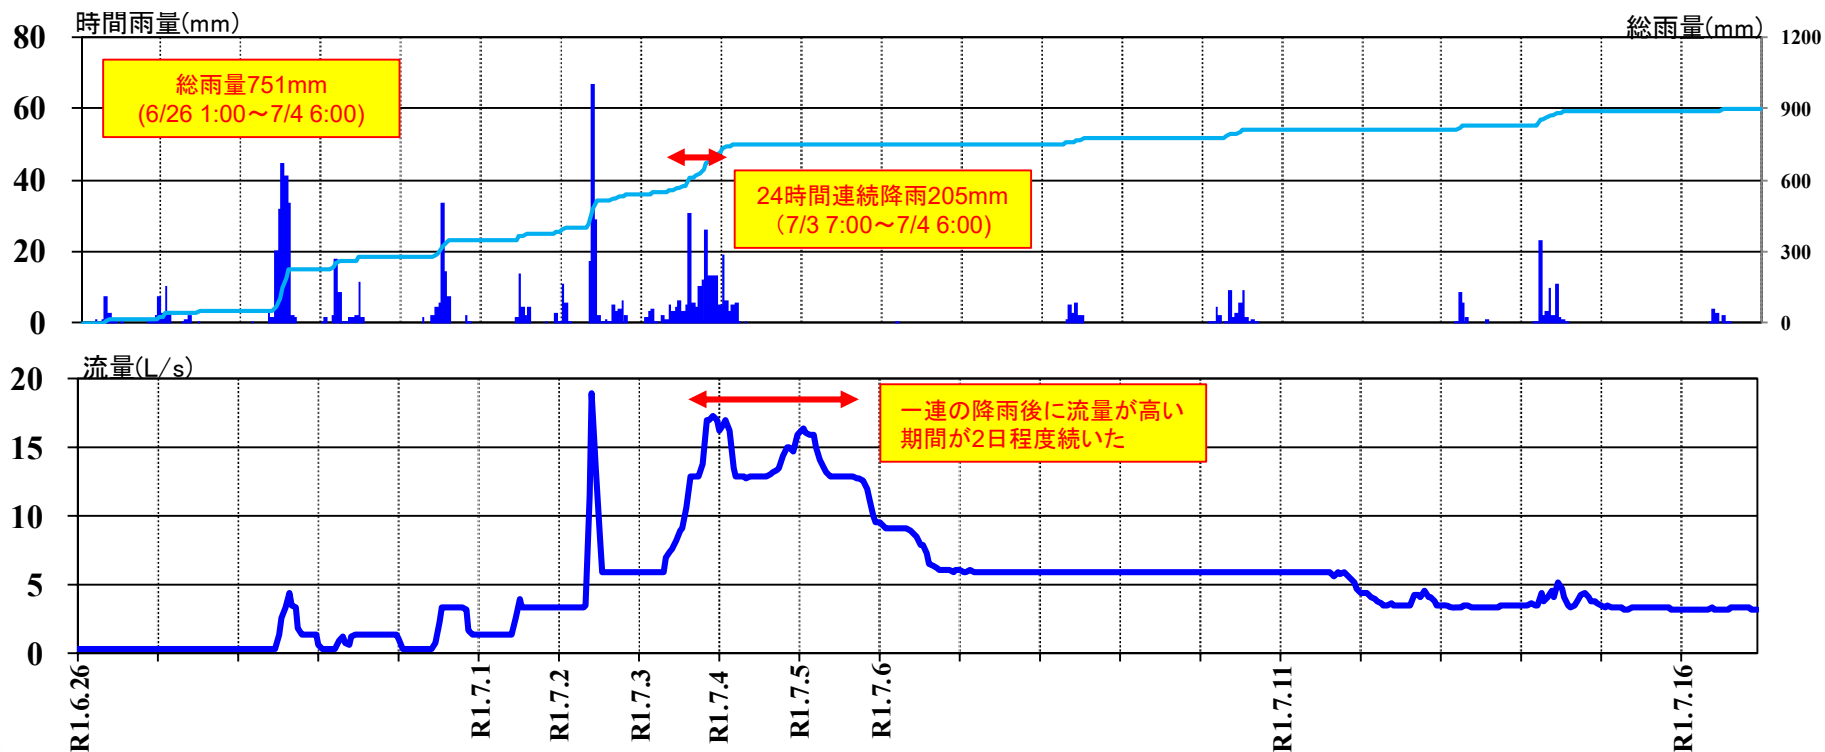
## 【南大隅地域観測結果(鹿児島大学の観測)】

■ 2019年6月下旬～同年7月上旬の一連の降雨後に1～2日程度継続して高い流量が観測された

- 1) 2019/7/3～7/4にかけて連続的に降雨を観測した
- 2) 2019/7/4朝方には終了した
- 3) 流量は2019/7/4朝方～7/5夜中の約2日程度継続して高い値を示した

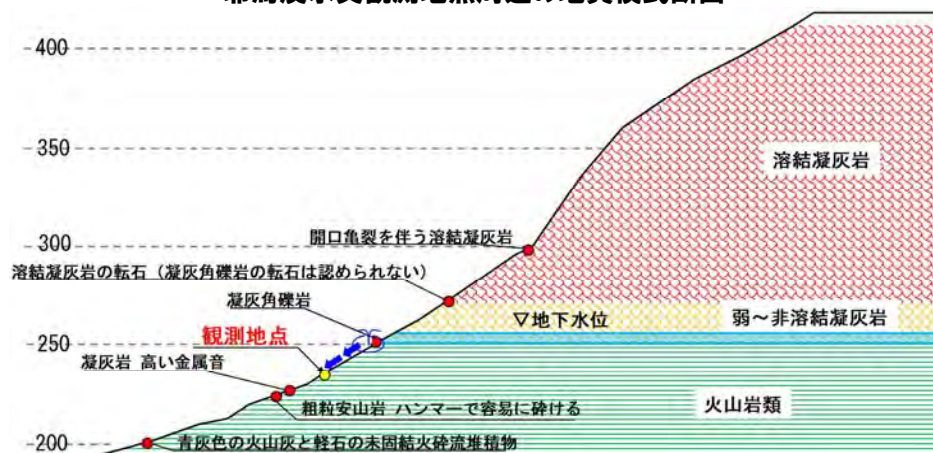
耶馬溪水文観測地点周辺の地質模式断面

【耶馬溪地域】	【南大隅地域】	【鹿児島大学観測地点】
観測地点	台地頭部からの比高差約160m	台地頭部からの比高差約60m	台地頭部からの比高差約100m
降雨に対する応答	・降雨に対して、増加時は俊敏であるが、低減速度はゆっくり	・降雨に対して増加時は俊敏であり、低減速度は早い	・降雨に対して増加時は俊敏であり、低減速度は早い ・累積雨量が多いと1,2日程度流量が高い状態が観測された
無降雨時の反応	一連の降雨後の無降雨期間に流量の増加は認められない
