3. 検証対象ダムの概要

3.1 立野ダムの目的等

立野ダムは、白川沿川の洪水被害を防ぐことを目的とした洪水調節専用ダムで、代継橋基準地点における基本高水のピーク流量 $3,400\text{m}^3/\text{s}$ を、立野ダムにより $400\text{m}^3/\text{s}$ の洪水調節を行い、計画高水流量 $3,000\text{m}^3/\text{s}$ に低減し、洪水被害の防止又は軽減を図る。

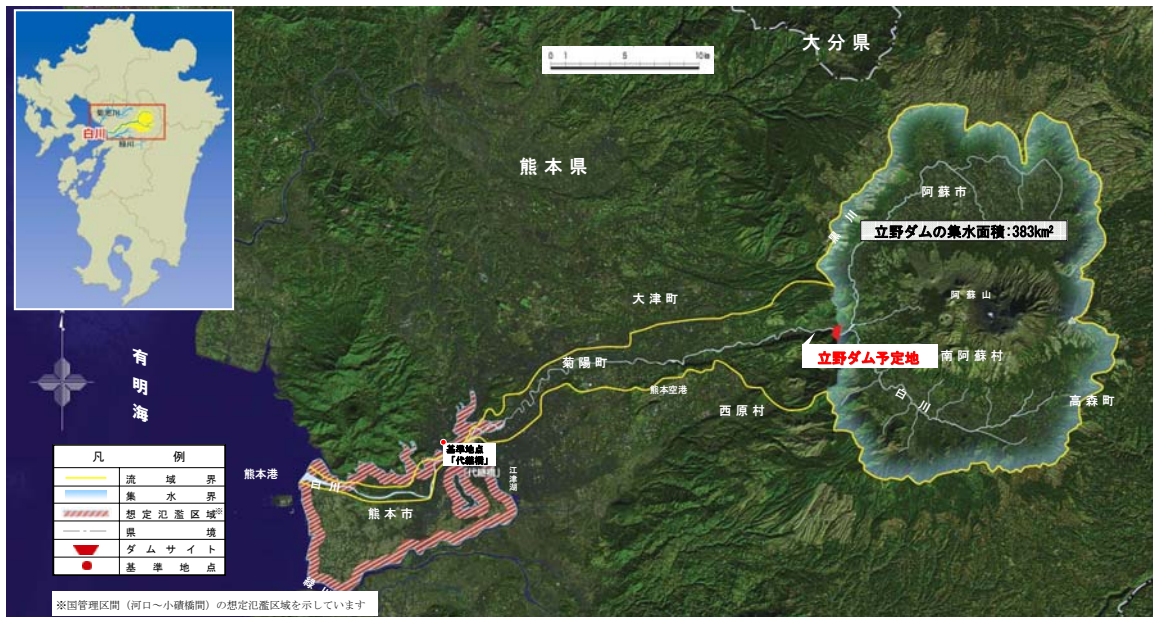
図 3.1.1 立野ダム建設予定位置

■白川
流域面積 : 約 480km²
幹線流路延長 : 約 74km

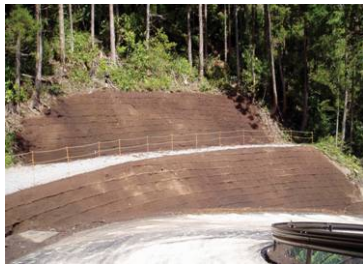
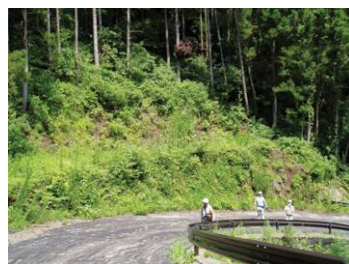
写真 3.2.4 法面緑化の状況

道路法面の緑化を行う際には、自然生態系を守るために、現地にある植物の種子を採取し道路斜面に吹き付け、元々ある植物により緑化を行っている。

〈工事完成直後〉

〈3年後〉

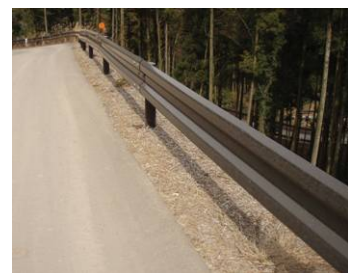
写真 3.2.5 ガードレールの着色

また、工事に伴う動物等への視覚的刺激を軽減させるために、ガードレールの色を工夫している。

〈茶色のガードレール〉
