立野ダム建設事業の検証に係る検討
「環境調査の概要」

平成24年10月

国土交通省 九州地方整備局

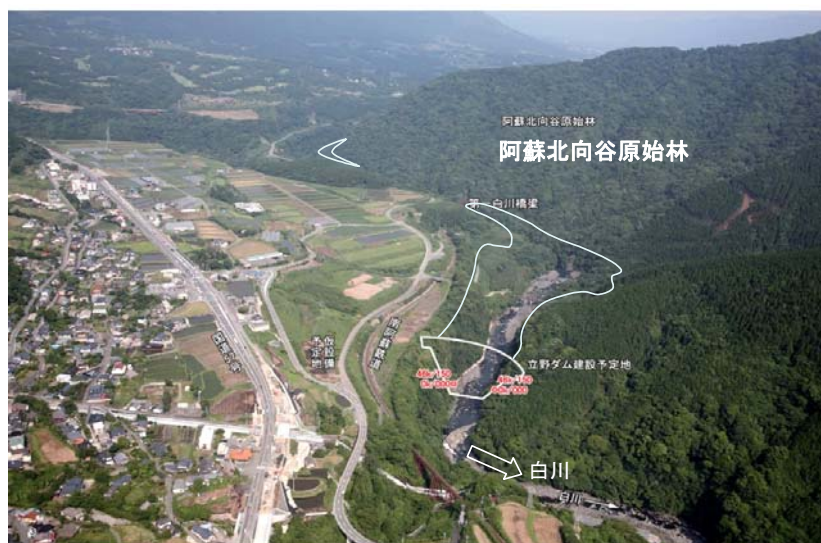
北向山山頂
(標高796.5m)

阿蘇北向谷原始林

重要な群落である阿蘇北向谷原始林全体 80.8ha のうち、標高約 276m 以下に生育する木本類や草本類 4.7ha が影響を受ける可能性があり、これは阿蘇北向谷原始林全体の約 6%に相当する。

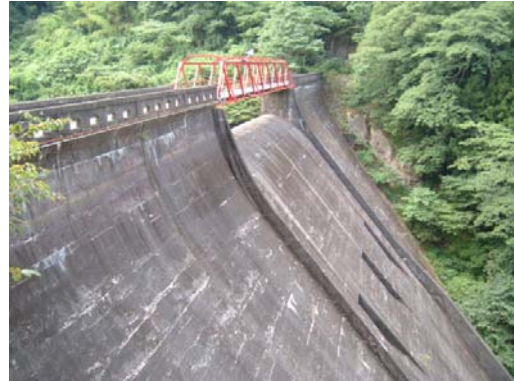
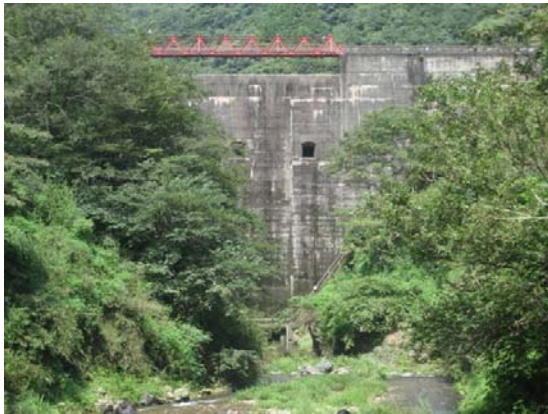
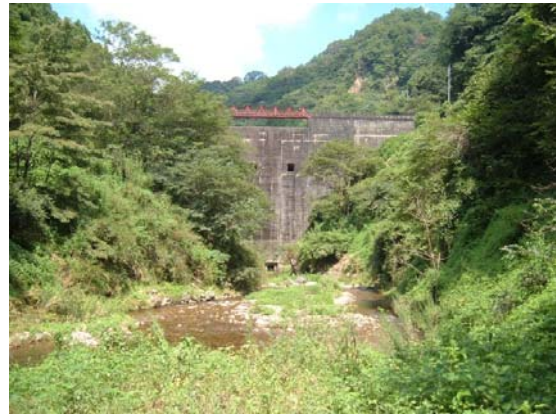
嵯峨谷ダム洪水調節地内状況（平成19年8月、9月撮影）

島根県の益田川水系益田川の嵯峨谷ダムは昭和32年に完成した洪水調節専用ダムであり、完成後55年経過している。洪水調節地内には植生の生育が認められる。
