「(情報提供) 平成24年7月九州北部豪雨について」

平成24年10月

国土交通省 九州地方整備局

平成24年7月九州北部豪雨と白川水系河川整備 計画について

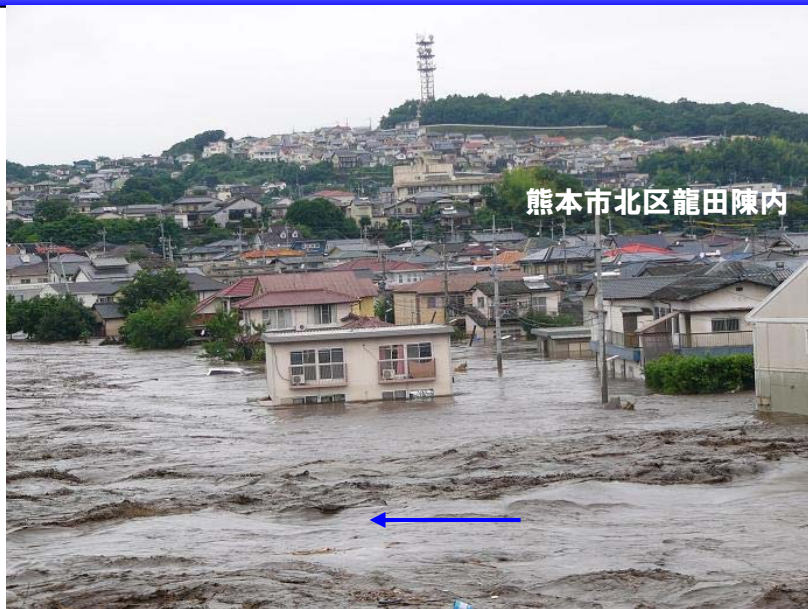
熊本市北区龍田陳内
国道3号(熊本北バイパス)上流付近の越水状況
(熊本県管理区間) 7/12 10:30頃

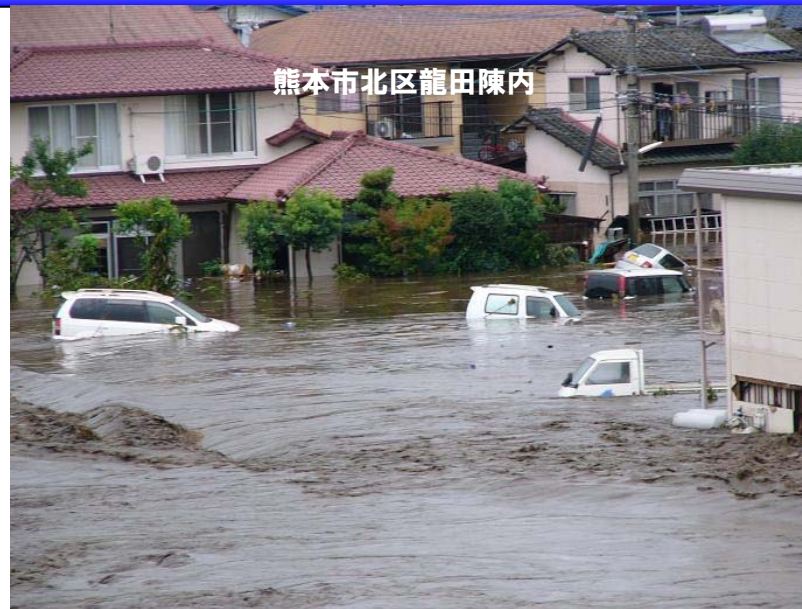
熊本市北区龍田陳内
国道3号(熊本北バイパス)上流付近の浸水状況
(熊本県管理区間) 7/12 10:30頃

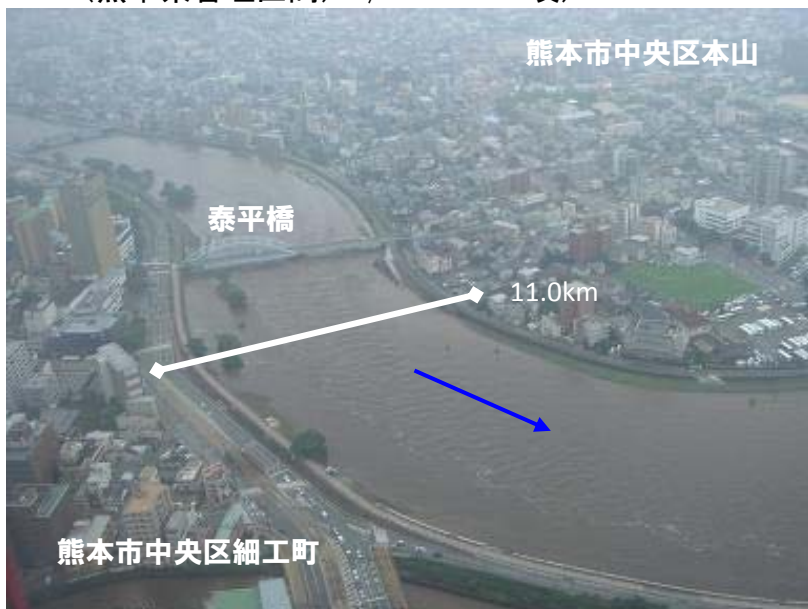
熊本市中央区本山
熊本市中央区細工町
熊本市街地中心部の流下状況 (7/12 14:00頃)

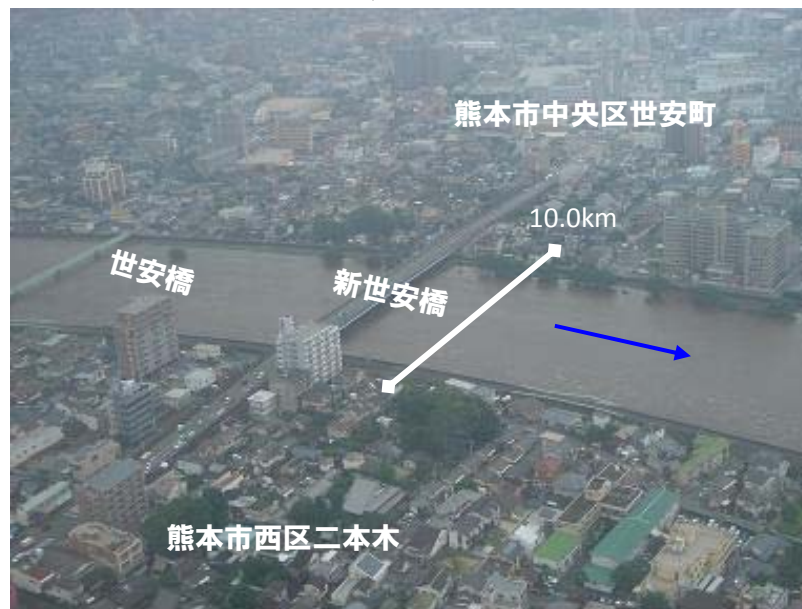
熊本市中央区世安町
熊本市西区二本木
熊本市街地中心部の流下状況 (7/12 14:00頃)

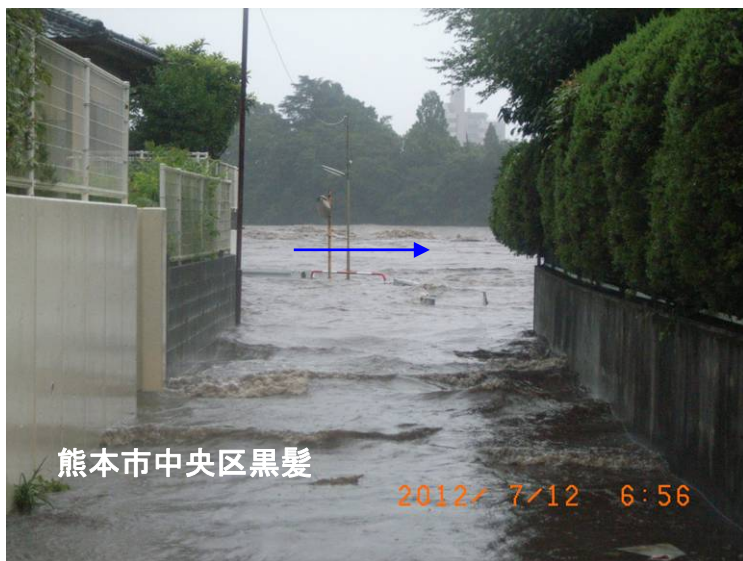
熊本市中央区黒髪

小碓橋下流右岸の越水状況 (7/12 6:56)

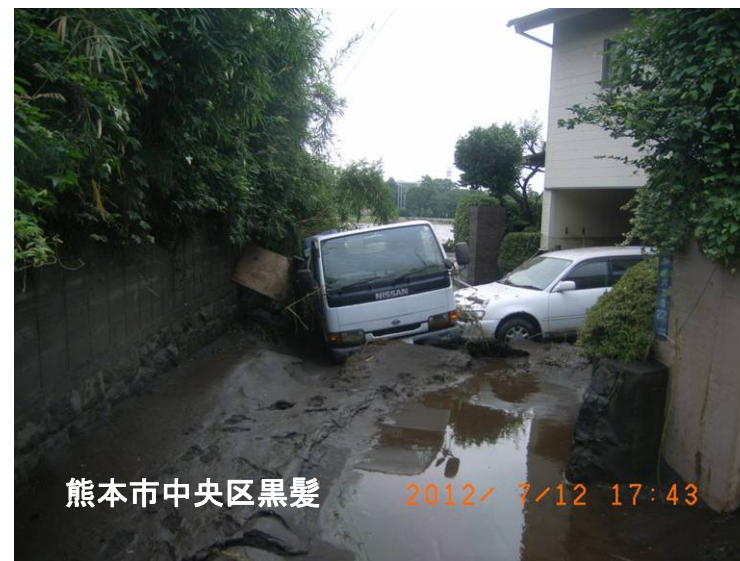
熊本市中央区黒髪

小碓橋下流右岸の越水状況 (7/12 17:43)

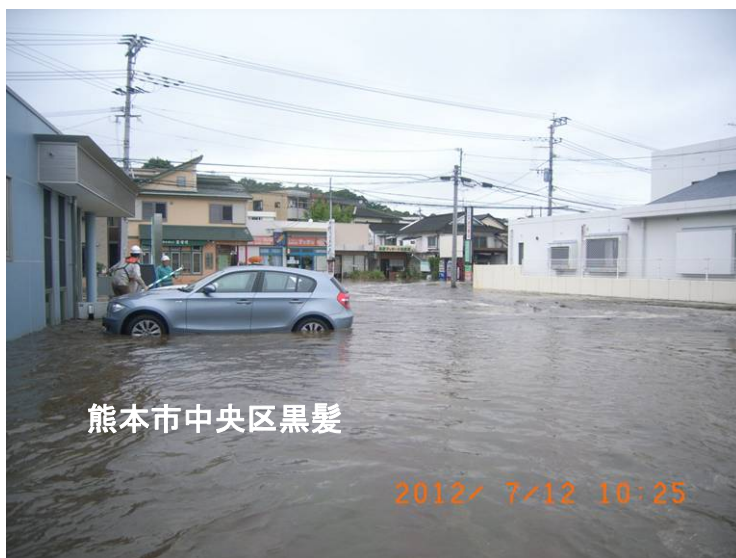
熊本市中央区黒髪

小碓橋下流右岸の越水状況 (7/12 10:25)

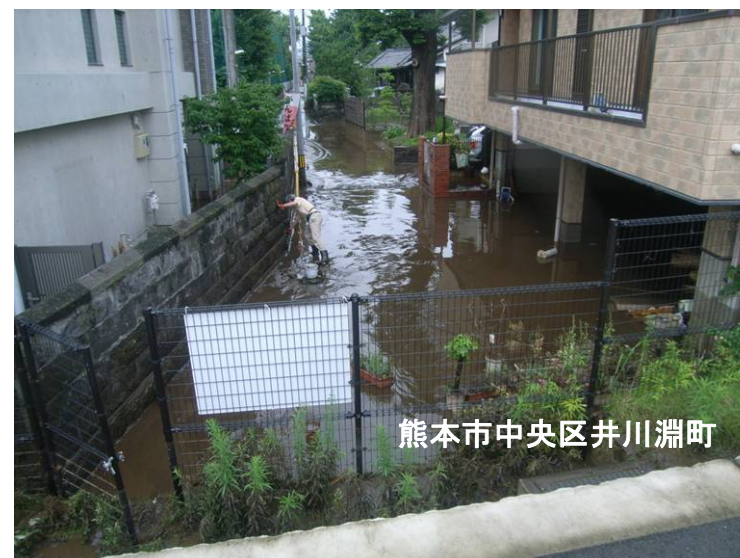
熊本市中央区井川淵町

子飼橋下流右岸の浸水状況 (7/12 11:49)

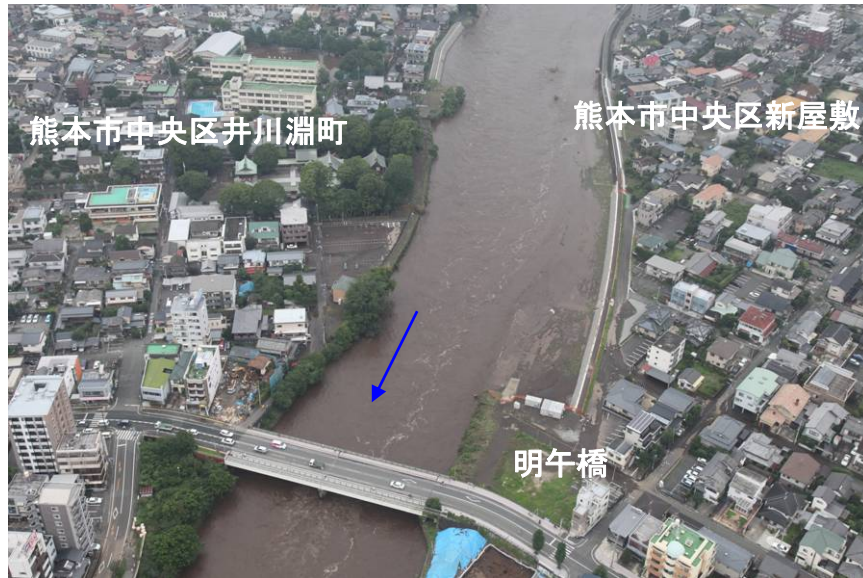
明午橋上流の浸水痕跡 (7/12 14:29)

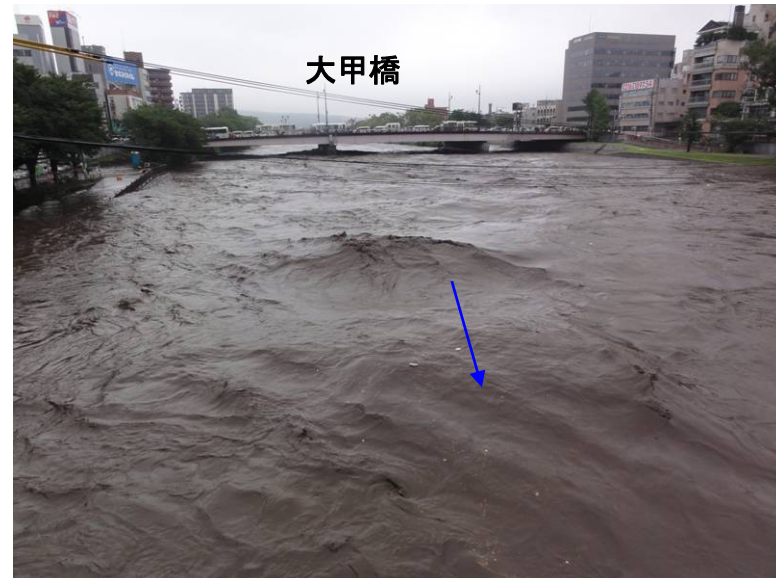
大甲橋下流の流下状況 (7/12 11:31)

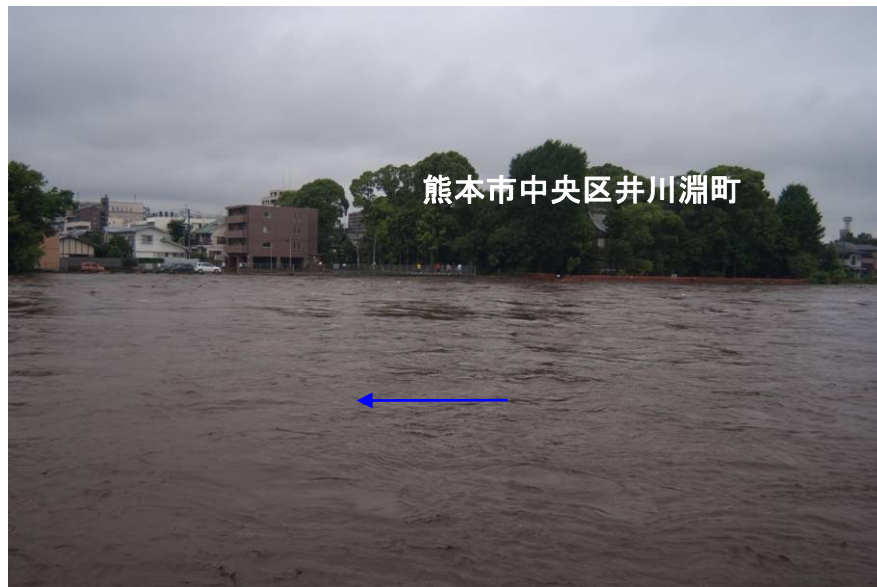
藤崎宮付近の流下状況 (7/12 11:30頃)

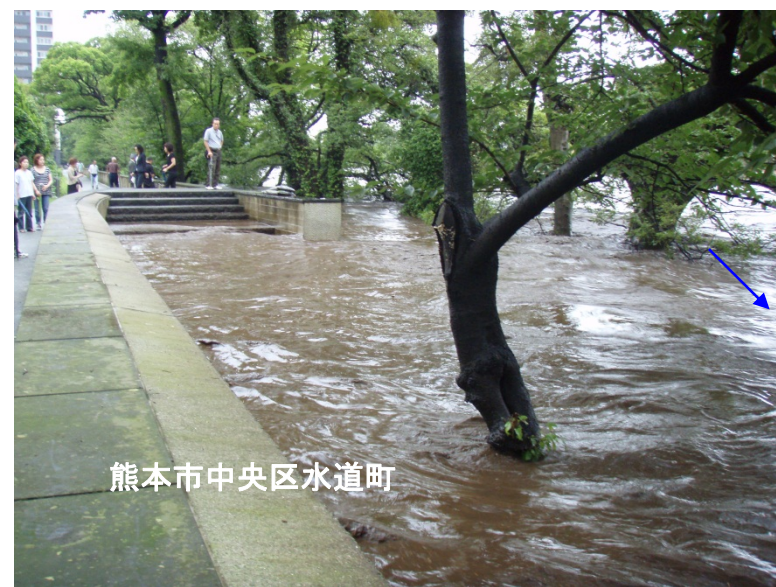
明午橋下流右岸の状況 (7/12 10:43)

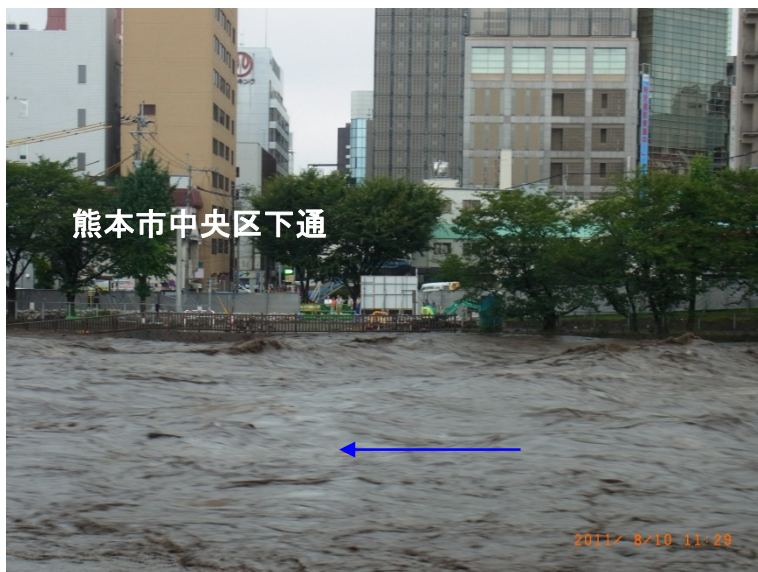
熊本市中央区下通

大甲橋付近下流の流下状況 (7/12 11:29)

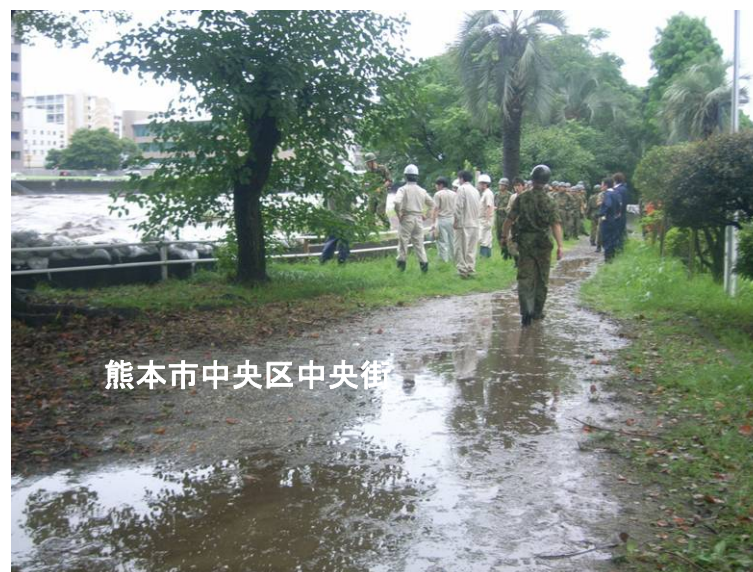
熊本市中央区中央街

銀座橋下流右岸付近の水防活動状況 (7/12 10:57)

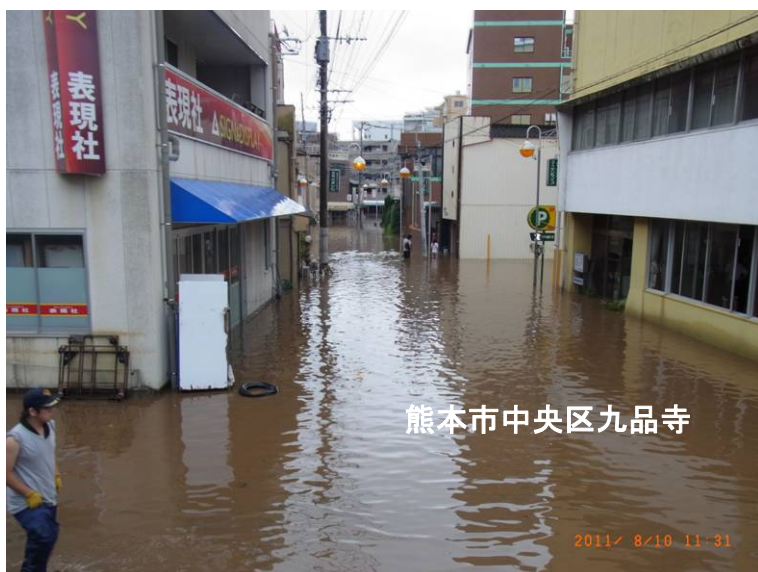
熊本市中央区九品寺

銀座橋上流左岸の浸水状況 (7/12 11:31)

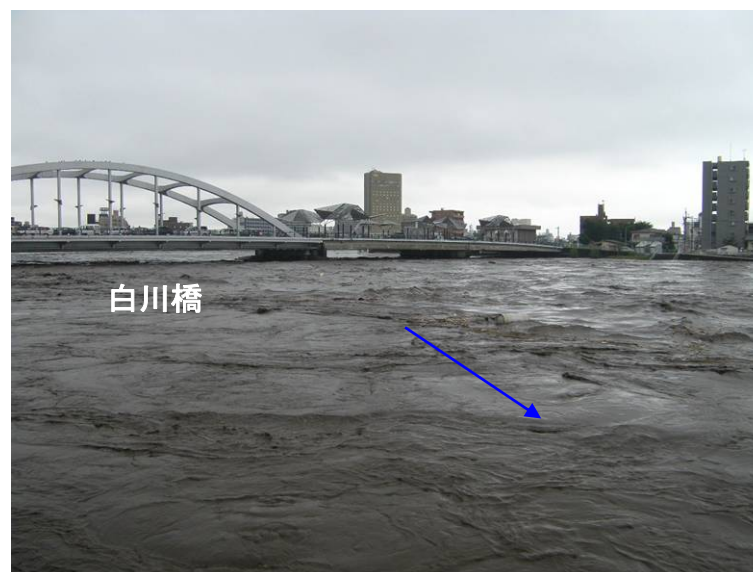
白川橋

白川橋付近の流下状況 (7/12 11:06)

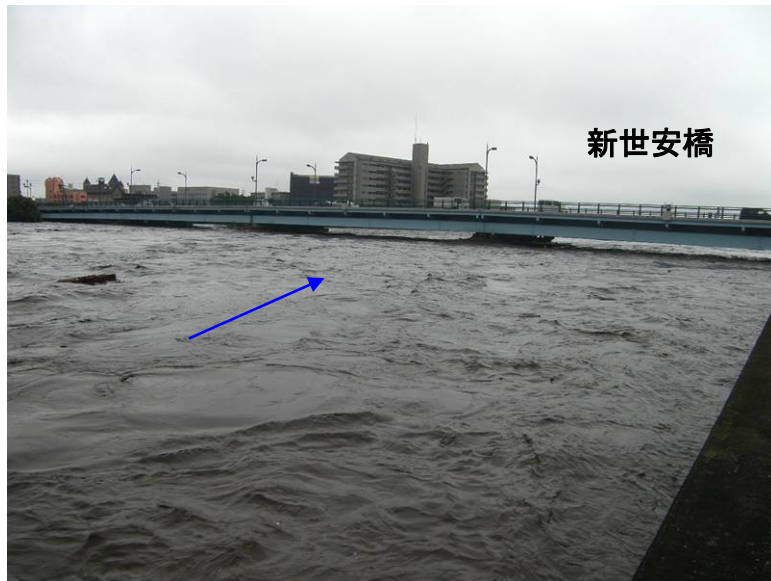
新世安橋付近の流下状況 (7/12 10:59)

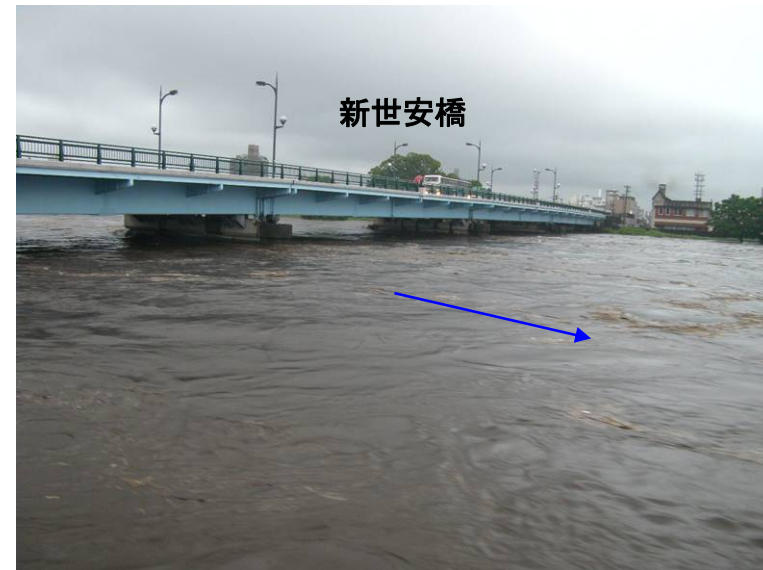
新世安橋付近の流下状況 (7/12 7:22)

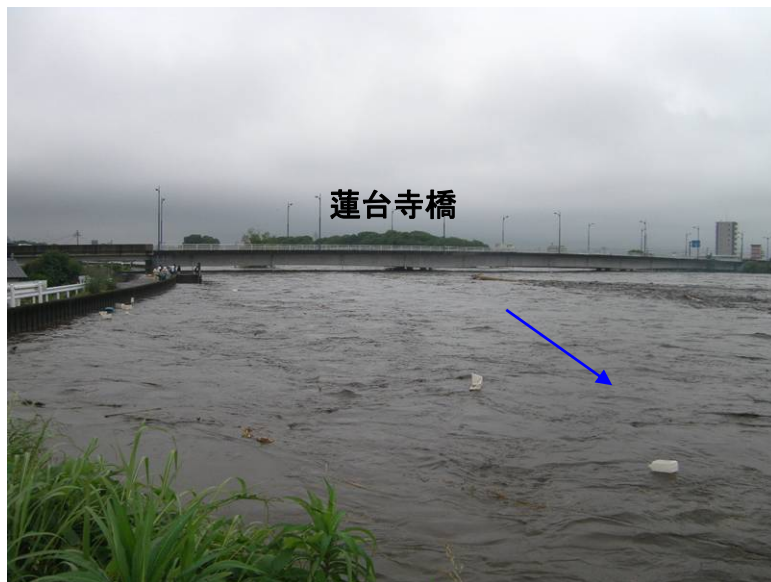
蓮台寺橋付近の流下状況 (7/12 11:24)

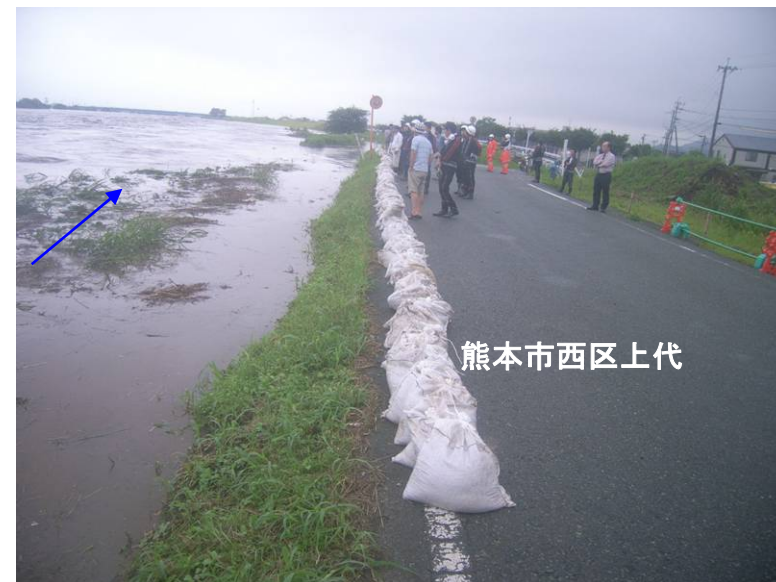
熊本西大橋下流右岸付近の状況 (7/12 11:01)
