踏切安全通行カルテ

| よみがな | ニシマチイチゴウ | | | | | | 道路名 | | 市道竹下2104号線 | | | | |
| 踏切道名 | 西町1号 | | | | | | (道路管理者名) | | 福岡市 | | | | |

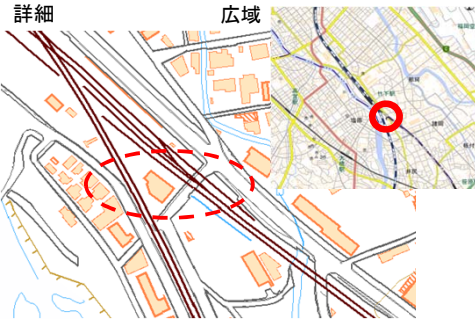
| 地図<br>(広域及び狭域) | <div>詳細</div> <div>広域</div> <div>国土地理院電子国土web</div> | | | | | | 写真<br>(現況及び対策後) | | <div>(対策前)</div> <div>(現況)</div> | | | | |

| | 設置の<br>必要性 | 有無 | 設置<br>年度 | | 障害物<br>検知装置 | オーバ－ハング<br>型警報装置 | 大型遮断<br>装置 | 二段型<br>遮断装置 | | 指定年 | - | | |
| | | | | | | | | | | | - | - | - |
| 今後の対策方針<br>対策推進上の課題 | 抜本対策：新幹線高架と幹線道路に挟まれており、道路用地も少なく沿道にはマンション等も建設されており、連立や単立等の事業化は課題がある。<br>速効対策：コンクリートブロックを設置し歩車分離を行っているが、より歩行者が安全に通行できるように、道路管理者においてカラー舗装を検討し、H30年頃の施工完了を目指す。 | | | | | | | | | | | | |
