# 踏切安全通行カルテ

| 踏切道名 | 安武13号 | | | | | | (道路管理者名) | 久留米市 | | | | |
| | | | | | | | 鉄道路線名 | 天神大牟田線 | | | | |

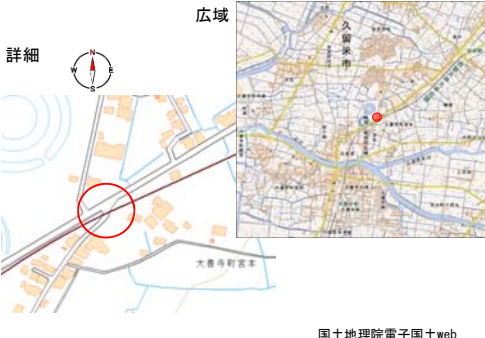
| 地図<br>(広域及び狭域) | <div>広域</div> <div>詳細</div> <div></div> <div>国土地理院電子国土web</div> | | | | | | 写真<br>(現況及び対策後) | (対策前)<br><div>南より</div> <div></div> <div>北より</div> <div></div> | | | | |
| | 踏切事故 | | 0 | 0 | - | | | | 地域住民から歩道設置の要望がある。<br>通学路に指定されているが、歩道が無く危険である。 | | | |

| | 歩行者 <sup>※</sup> の踏切 | | - | 踏切歩行者等交通遮断量(人・時) | | | | 踏切自動車交通遮断量と踏切歩行者等交通遮断量の和 | | | | |
| | | | - | | | | - | | | | | |
| | - | | | 除却<br>年度 | 今後、踏切及び取付道路の拡幅を行い、歩道幅<br>を確保する予定。 | | | | 完了<br>年度 | H28 | | |
| 今後の対策方針<br>対策推進上の課題 | 踏切及び取付道路の拡幅を行い、歩道幅を確保。(計画：路肩0.5m + 車道4.5m + 歩道2.0m = 全幅員7.0m) | | | | | | | | | | | |
