# 踏切安全通行カルテ

| 踏切道名 | 雑餉隈9号 | | | | | | (道路管理者名) | | 春日市 | | | | |
| | | | | | | | 鉄道路線名 | | 天神大牟田線 | | | | |
| 所在地 | 福岡県春日市春日原北町3丁目90 | | | | | | (鉄道事業者名) | | 西日本鉄道 | | | | |

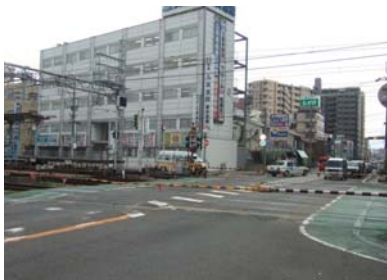
| 地図<br>(広域及び狭域) | 詳細<br>広域<br><br>国土地理院電子国土web | | | | | | 写真<br>(現況及び対策後) | | (対策前)<br> | | | | |

| | 緊急対策踏切の<br>区分及び<br>基準算定データ | 開かずの踏切 | | - | ピーク時遮断時間 (分) | | | | 通学路要対策踏切 | - | | | |
| - | | | | | | | | | | | | | |
| 今後の対策方針<br>対策推進上の課題 | ・ 連続立体交差事業による踏切除却。 | | | | | | | | | | | | |
