踏切安全通行カルテ

よみがな	シモカレメ				道路名	市道石塚・今別府線					
踏切道名	下枯目				(道路管理者名)	小林市					
					(鉄道路線名)	吉都線					
所在地	宮崎県小林市南西方字下ノ尻2751-2				(鉄道事業者名)	九州旅客鉄道					
地図 (広域及び狭域)	<p>詳細</p>

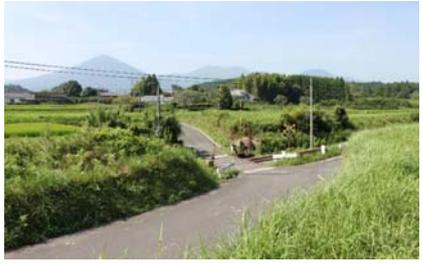
<p>JR吉都線</p>				写真 (現況及び対策後)		<p>現況</p>
