# 踏切安全通行カルテ

| 踏切道名 | 宮田通り | | | | | | (道路管理者名) | | 鹿児島市 | | | | | | | | | |
| 所在地 | 鹿児島県鹿児島市中央町32 | | | | | | (鉄道事業者名) | | 九州旅客鉄道 | | | | | | | | | |

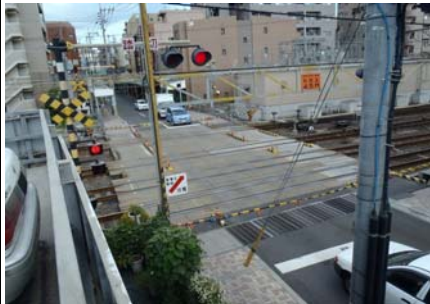
| 地図<br>(広域及び狭域) | | | | | | | 写真<br>(現況及び対策後) | | (現況) | | | | | | | | | |

| 自動車ボトルネック踏切 | | - | 踏切自動車交通遮断量(台・時) | | | | 事故多発踏切 | - | | | | | | | | | | |
| | | | - | | | | | | | | | | | | | | | |
| 今後の対策方針<br>対策推進上の課題 | 当該踏切については、歩道橋が設置されていたが、利用者が少なく老朽化していたことと、地元から歩道拡幅の要望があったこと等から、平成23年度に構造改良を行った。<br>当該踏切周辺は、人家、商店等が密集する中心市街地に位置しており、費用対効果及び周辺家屋等への影響等を考慮すると、連続立体交差事業や踏切の除去等による抜本対策は困難であると考え。 | | | | | | | | | | | | | | | | | |
