踏切安全通行カルテ

| 踏切道名 | 試験場 | | | | | | (道路管理者名) | | 鹿児島市 | | | |
| | | | | | | | 鉄道路線名 | | 指宿枕崎線 | | | |
| 所在地 | 鹿児島県鹿児島市上福元町5088-11 | | | | | | (鉄道事業者名) | | 九州旅客鉄道 | | | |

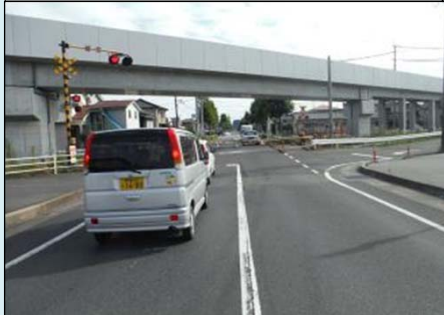
| 地図<br>(広域及び狭域) | | | | | | | | | (現況) | | | |

| | 交差角(度) | | 49 | 迂回路<br>(歩行者) | 直近の迂回路 | 距離(m) | | 迂回路(自動車) | | 種類 | 距離(m) | |
| | | | | | - | - | | | - | - | | |
| 今後の対策方針<br>対策推進上の課題 | 当該踏切については、歩道狭隘踏切として、平成20年度に踏切道改良促進法に法指定され、連続立体交差事業により除却される踏切である。平成21年度の仮線切替時に速効対策として構造改良を実施しており、平成27年度末の高架切替後、平成28年度の仮線撤去に合わせて、踏切を除却する予定である。 | | | | | | | | | | | |
