踏切安全通行カルテ

| 踏切道名 | 大久保 | | | | | | | (道路管理者名) | | 鹿児島市 | | |
| 所在地 | 鹿児島県鹿児島市上福元町566-8 | | | | | | | (鉄道事業者名) | | 九州旅客鉄道 | | |

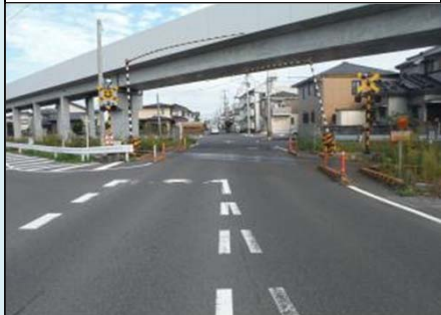
| 地図<br>(広域及び狭域) | <div><div>詳細</div><div><div>谷山福祉館</div></div><div>広域</div><div></div><div>鹿児島市都市計画区域図、白図(街路図)</div></div> | | | | | | | 写真<br>(現況及び対策後) | | (現況) | | |

| | 交差角(度) | | 46 | 迂回路<br>(歩行者) | 直近の迂回路 | 距離(m) | | 迂回路(自動車) | 種類 | | 距離(m) | |
| | | | - | | - | | - | | - | - | | |
| 今後の対策方針<br>対策推進上の課題 | 当該踏切については、歩道狭隘踏切として、平成20年度に踏切道改良促進法に法指定され、連続立体交差事業により除却される踏切である。平成21年度の仮線切替時に速効対策として構造改良を実施しており、平成27年度末の高架切替後、平成28年度の仮線撤去に合わせて、踏切を除却する予定である。 | | | | | | | | | | | |
