九州南部豪雨災害について(速報)
《平成18年7月19～23日》

平成18年7月
九州地方整備局 河川部

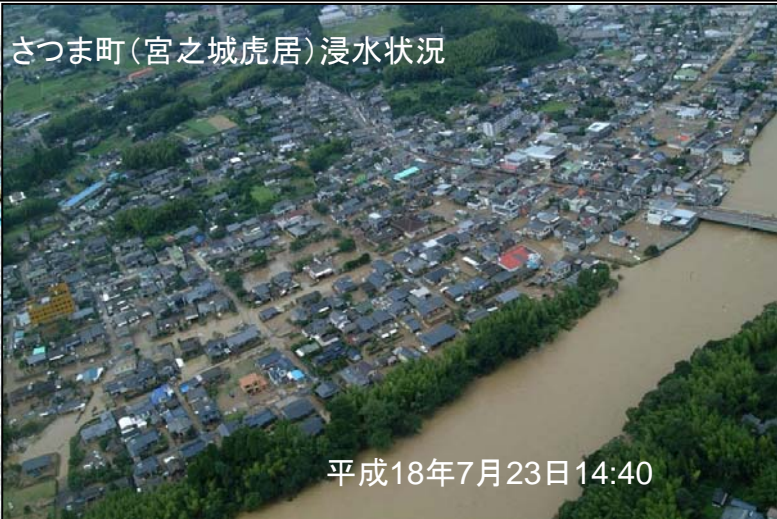
さつま町(宮之城虎居)浸水状況

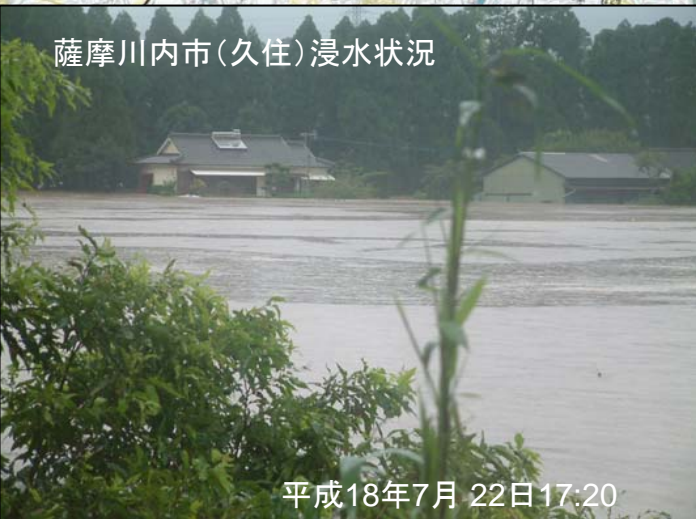
薩摩川内市(久住)浸水状況

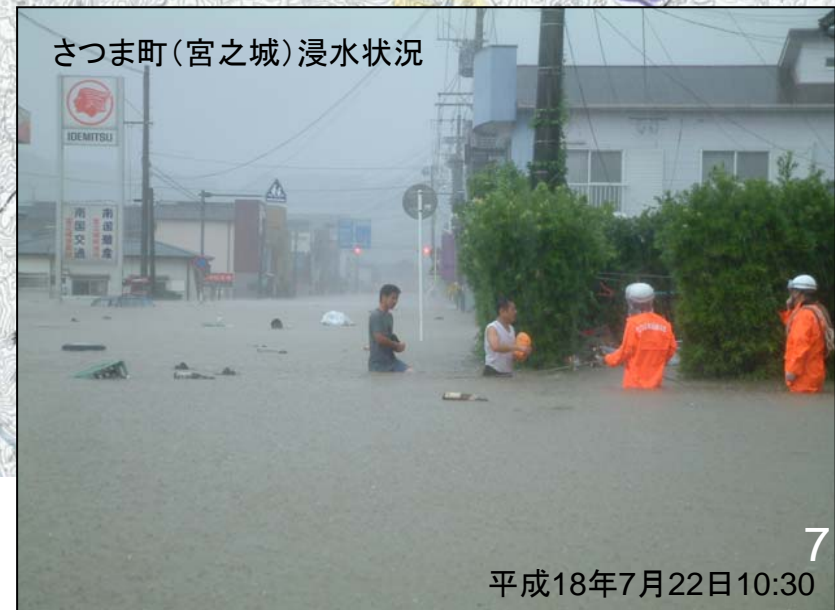
さつま町(宮之城)浸水状況

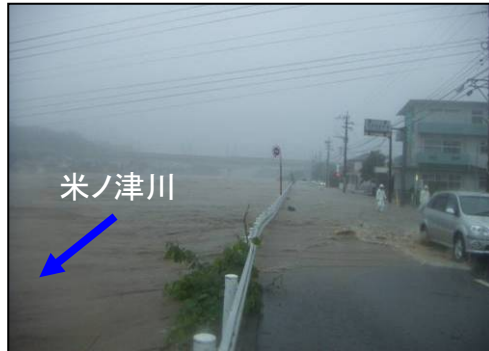
広瀬橋上流左岸 越水状況

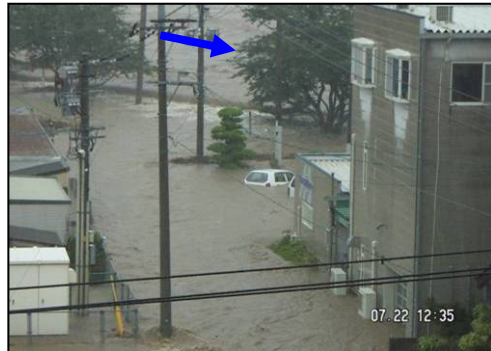
春日橋下流右岸 越水状況

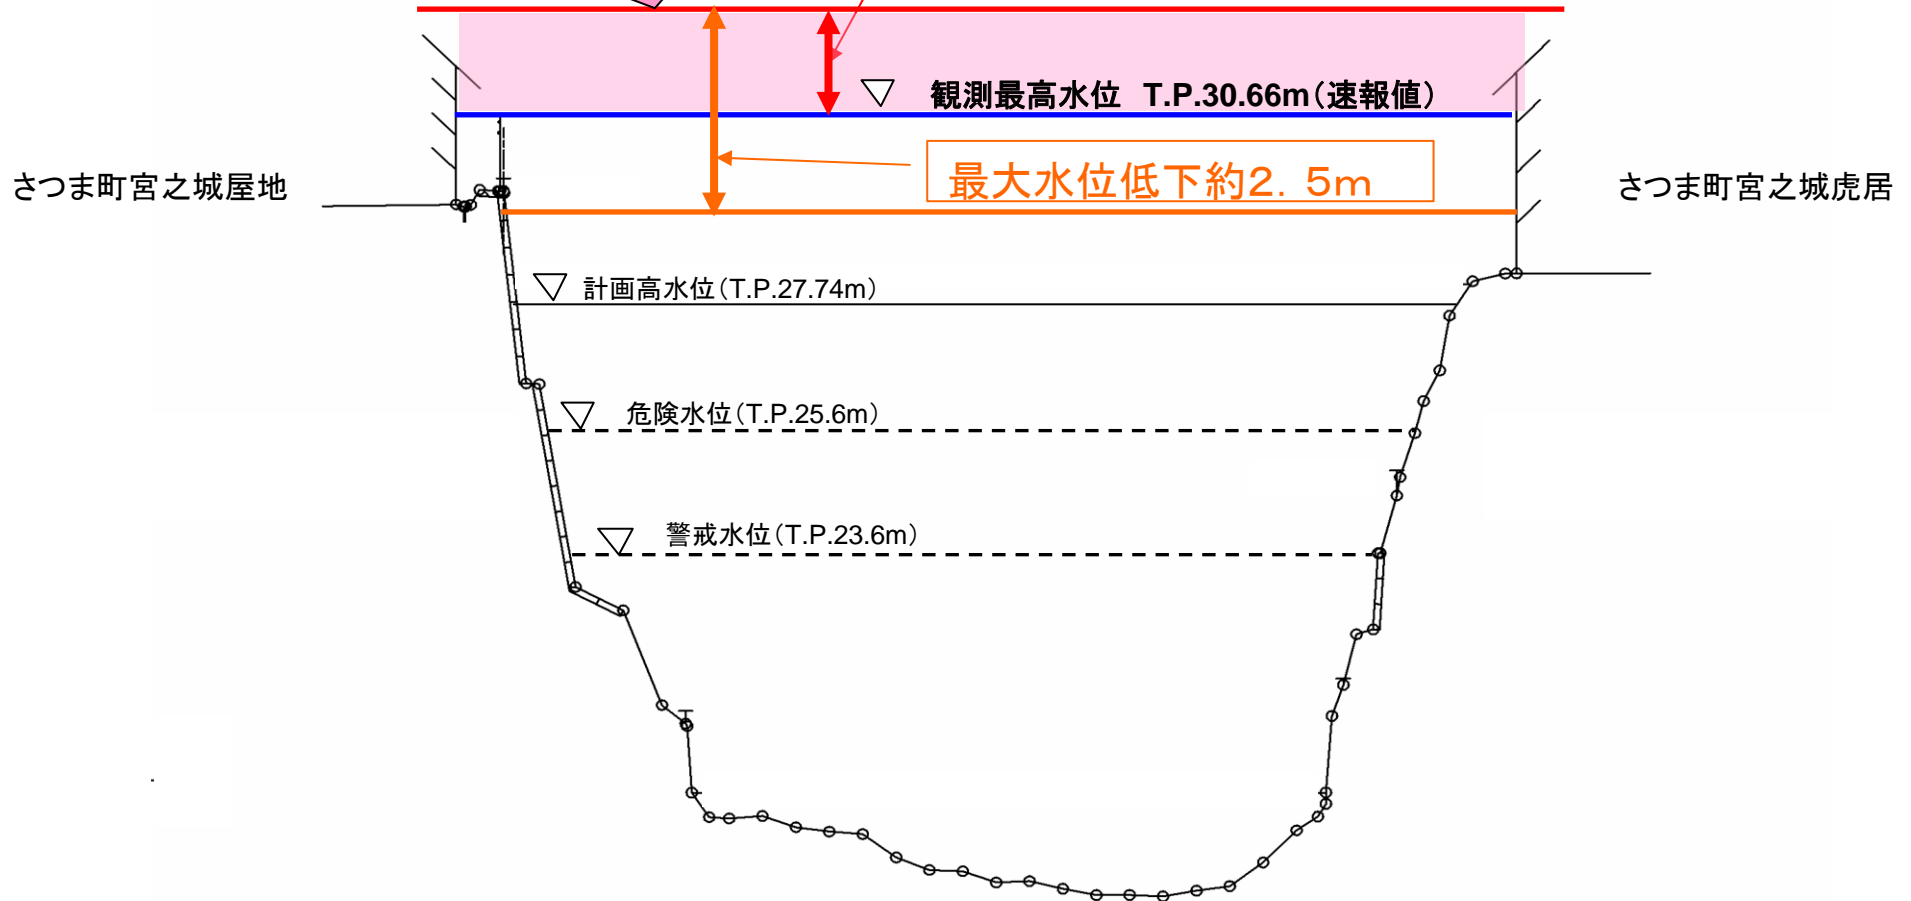
鶴田ダムの洪水調節効果

＜川内川宮之城観測所(37k700m)＞〔鹿児島県さつま町〕

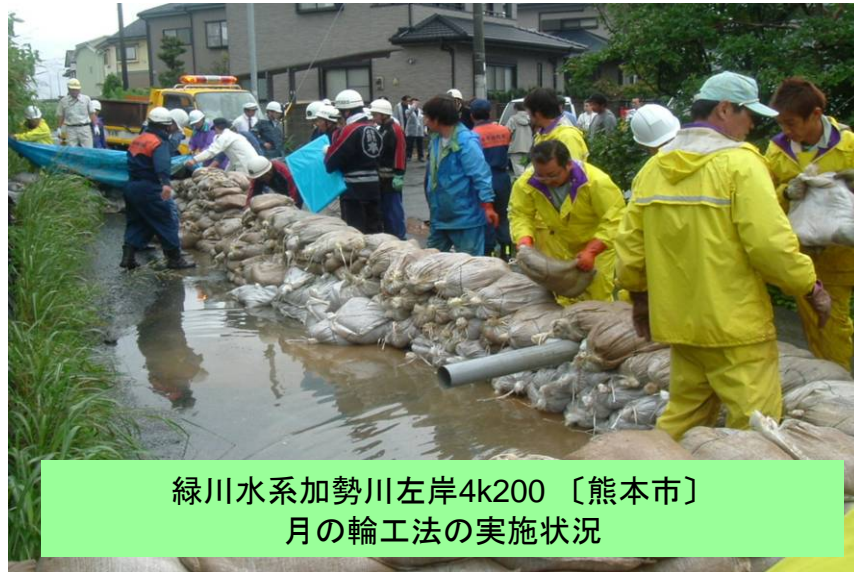
緑川水系加勢川左岸4k200〔熊本市〕
月の輪工法の実施状況

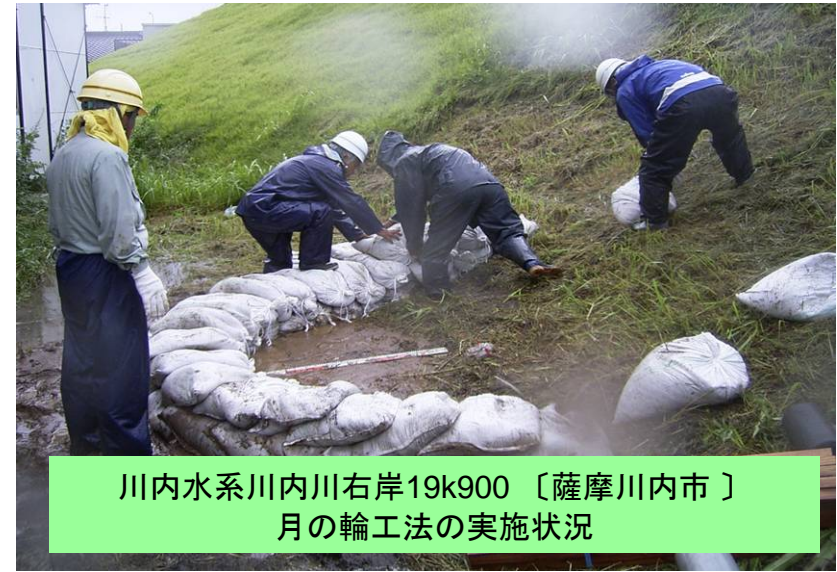
川内水系川内川右岸19k900〔薩摩川内市〕
月の輪工法の実施状況

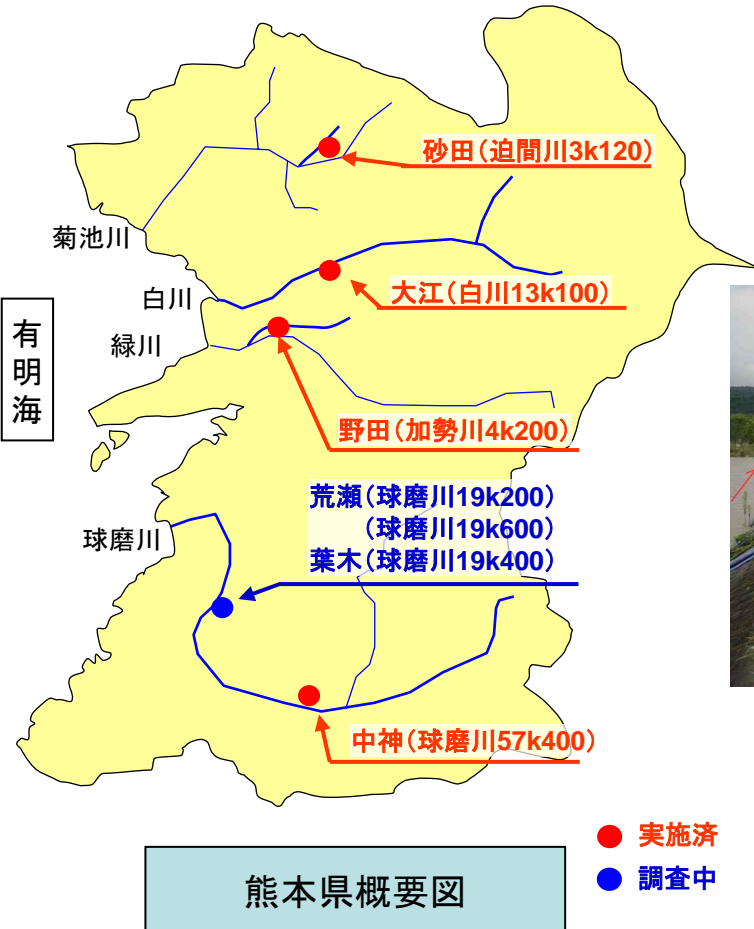
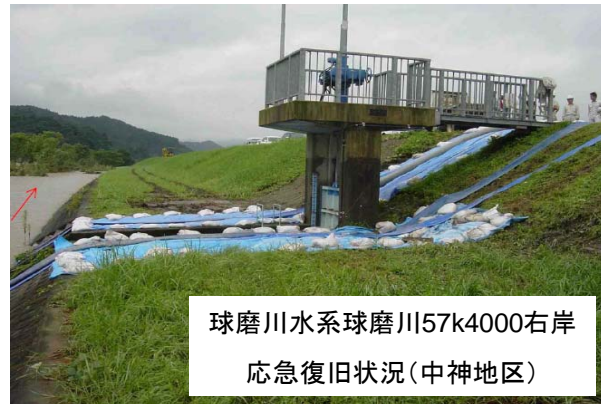
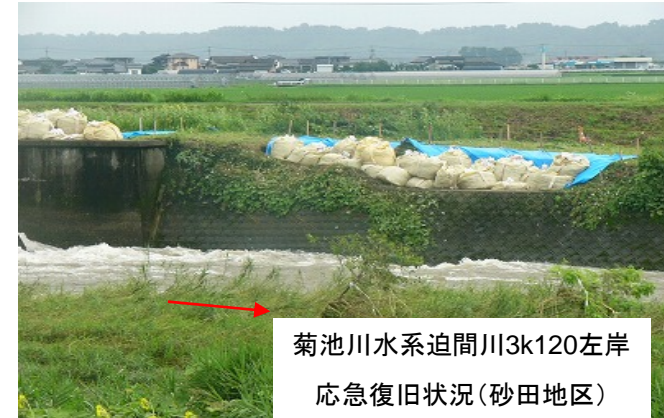
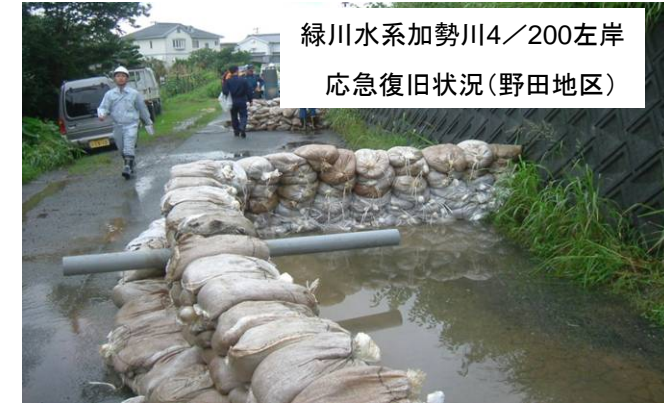
15. 熊本県内における直轄河川管理施設の応急復旧状況

- 白川1箇所において堤防の陥没、緑川水系加勢川1箇所において堤防からの漏水、菊池川水系迫間川1箇所において堤防法面の土砂が一部流失、球磨川の4箇所において法面崩壊が発生。
- 4箇所において応急復旧工法を実施済。(3箇所については調査中。)
