堤防の緊急点検結果 概要図 ＜大淀川下流＞

堤防の緊急点検結果 概要図 ＜大淀川上流＞

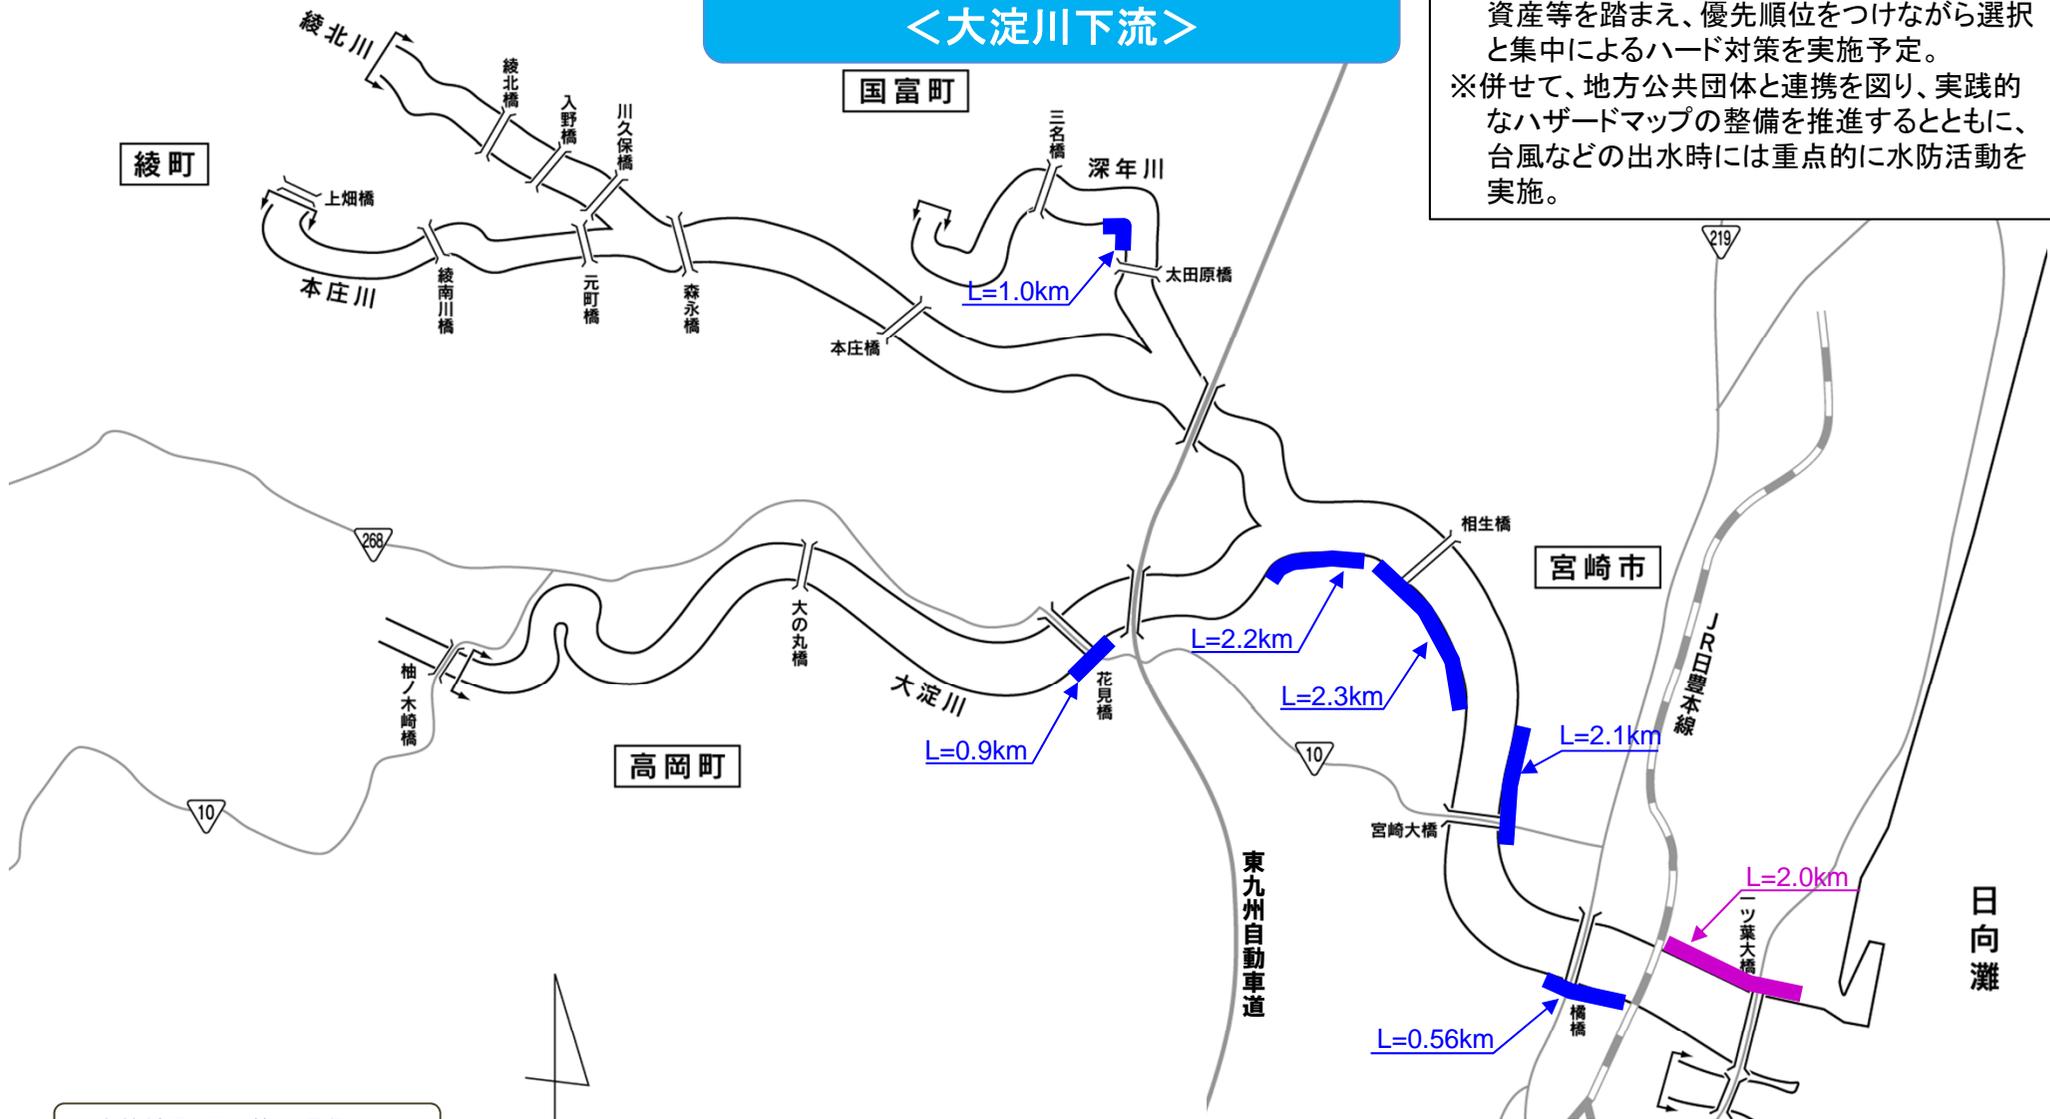
直轄河川 堤防延長	点検対象 堤防延長	要対策延長 (各対策の重 複除く)	内訳			
			堤防の浸透に対する安全性		流下能力の 不足箇所	水衝部等の侵 食に対する安全 性
			堤防への浸透	パイピング		
147.5	91.3	31.9	5.3	15.7	12	2

- 堤防への浸透
- パイピング
- 流下能力の不足箇所
- 水衝部の侵食に対する安全性

※要対策区間については、今後、背後地の人口、資産等を踏まえ、優先順位をつけながら選択と集中によるハード対策を実施予定。
※併せて、地方公共団体と連携を図り、実践的なハザードマップの整備を推進するとともに、台風などの出水時には重点的に水防活動を実施。

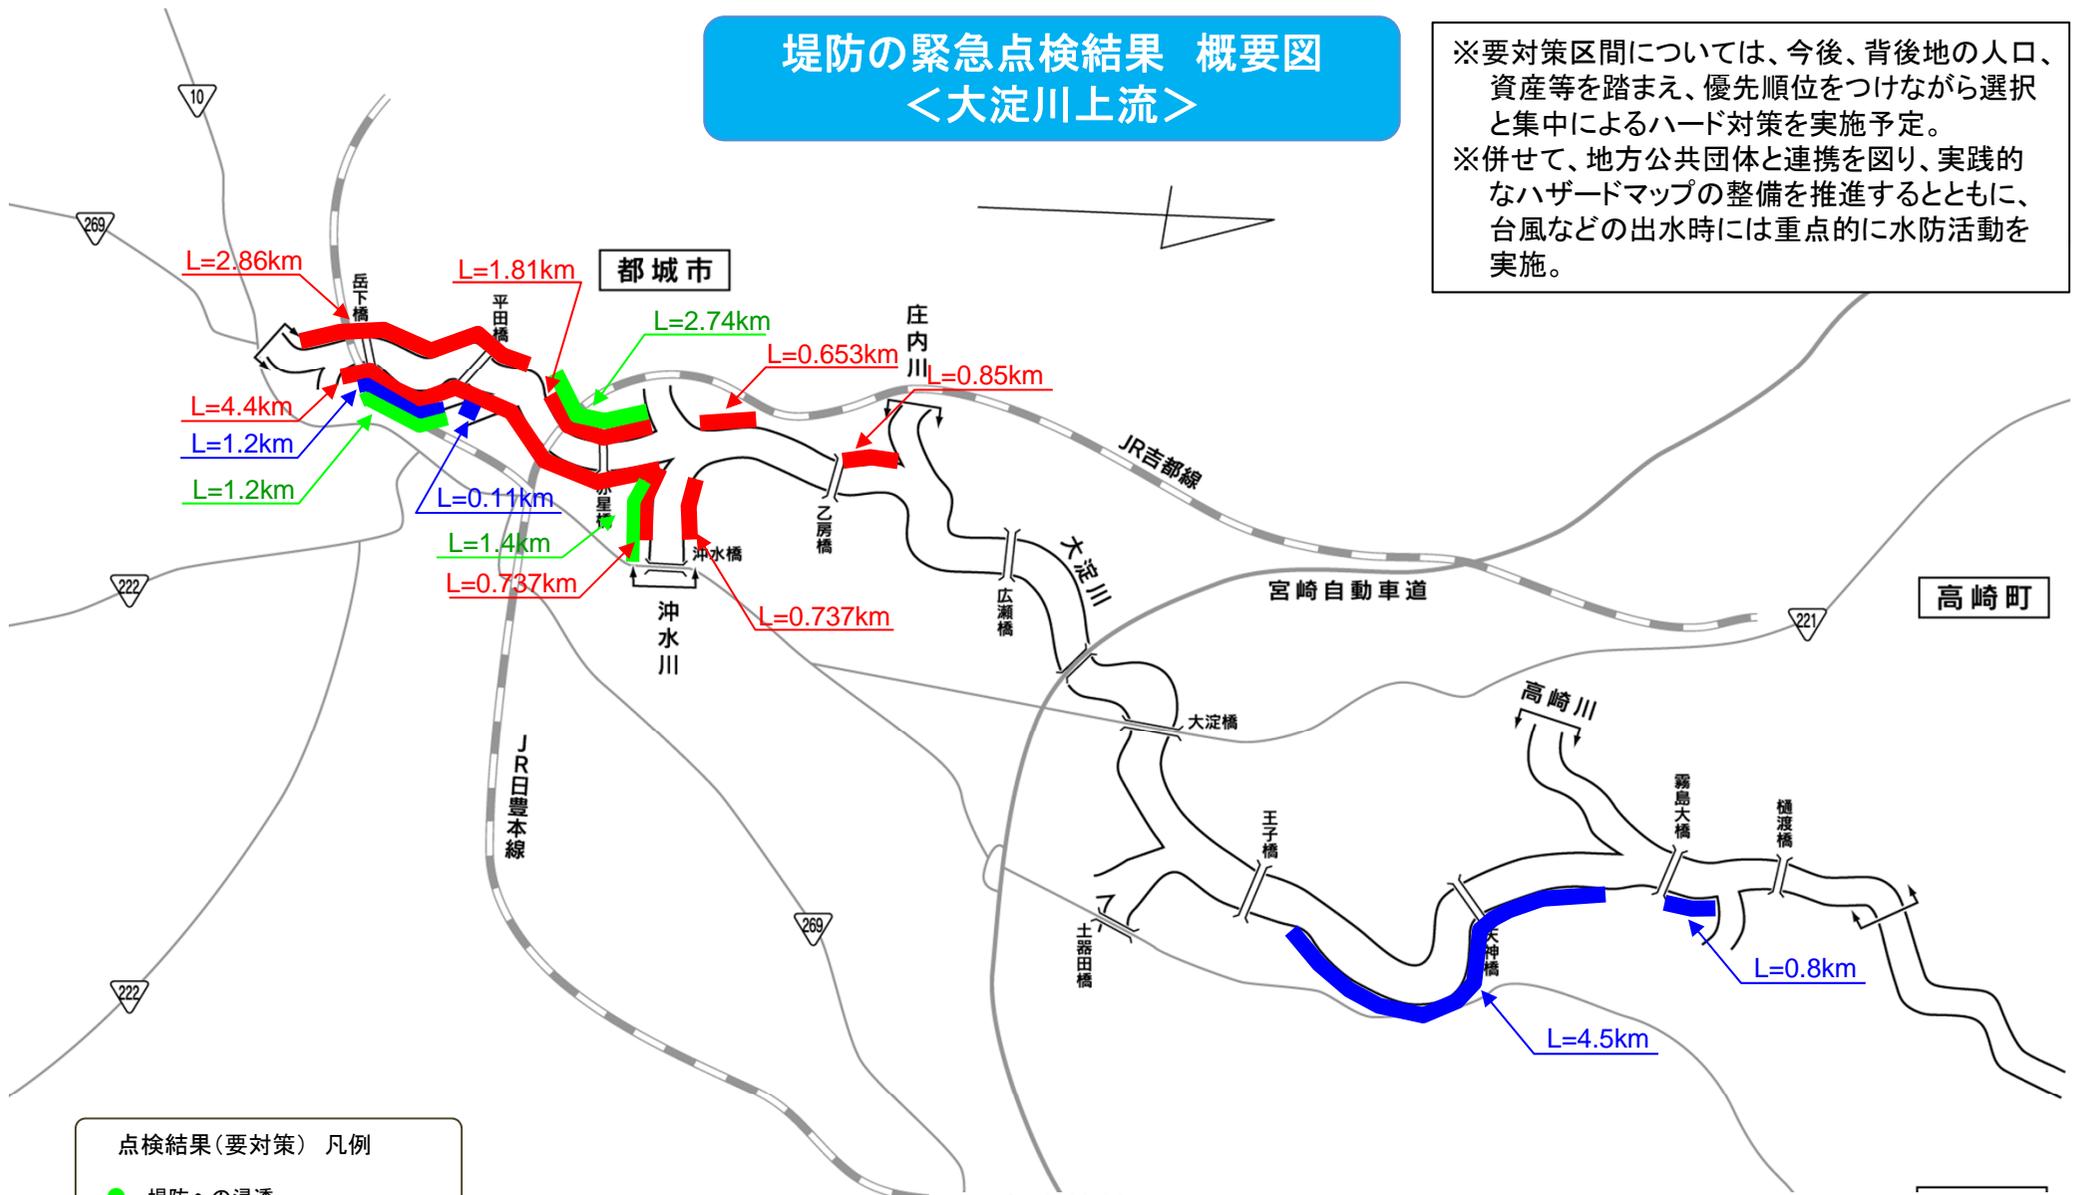
- 点検結果(要対策) 凡例
- 堤防への浸透
 - パイピング
 - 流下能力の不足箇所
 - 水衝部の侵食に対する安全性

直轄河川 堤防延長	点検対象 堤防延長	要対策延長 (各対策の重 複除く)	内訳			
			堤防の浸透に対する安全性		流下能力の 不足箇所	水衝部等の侵 食に対する安全 性
			堤防への浸透	パイピング		
147.5	91.3	31.9	5.3	15.7	12	2

※要対策区間については、今後、背後地の人口、資産等を踏まえ、優先順位をつけながら選択と集中によるハード対策を実施予定。
 ※併せて、地方公共団体と連携を図り、実践的なハザードマップの整備を推進するとともに、台風などの出水時には重点的に水防活動を実施。
