# 堤防の緊急点検結果 概要図 〈球磨川〉

## 〈緊急点検結果〉

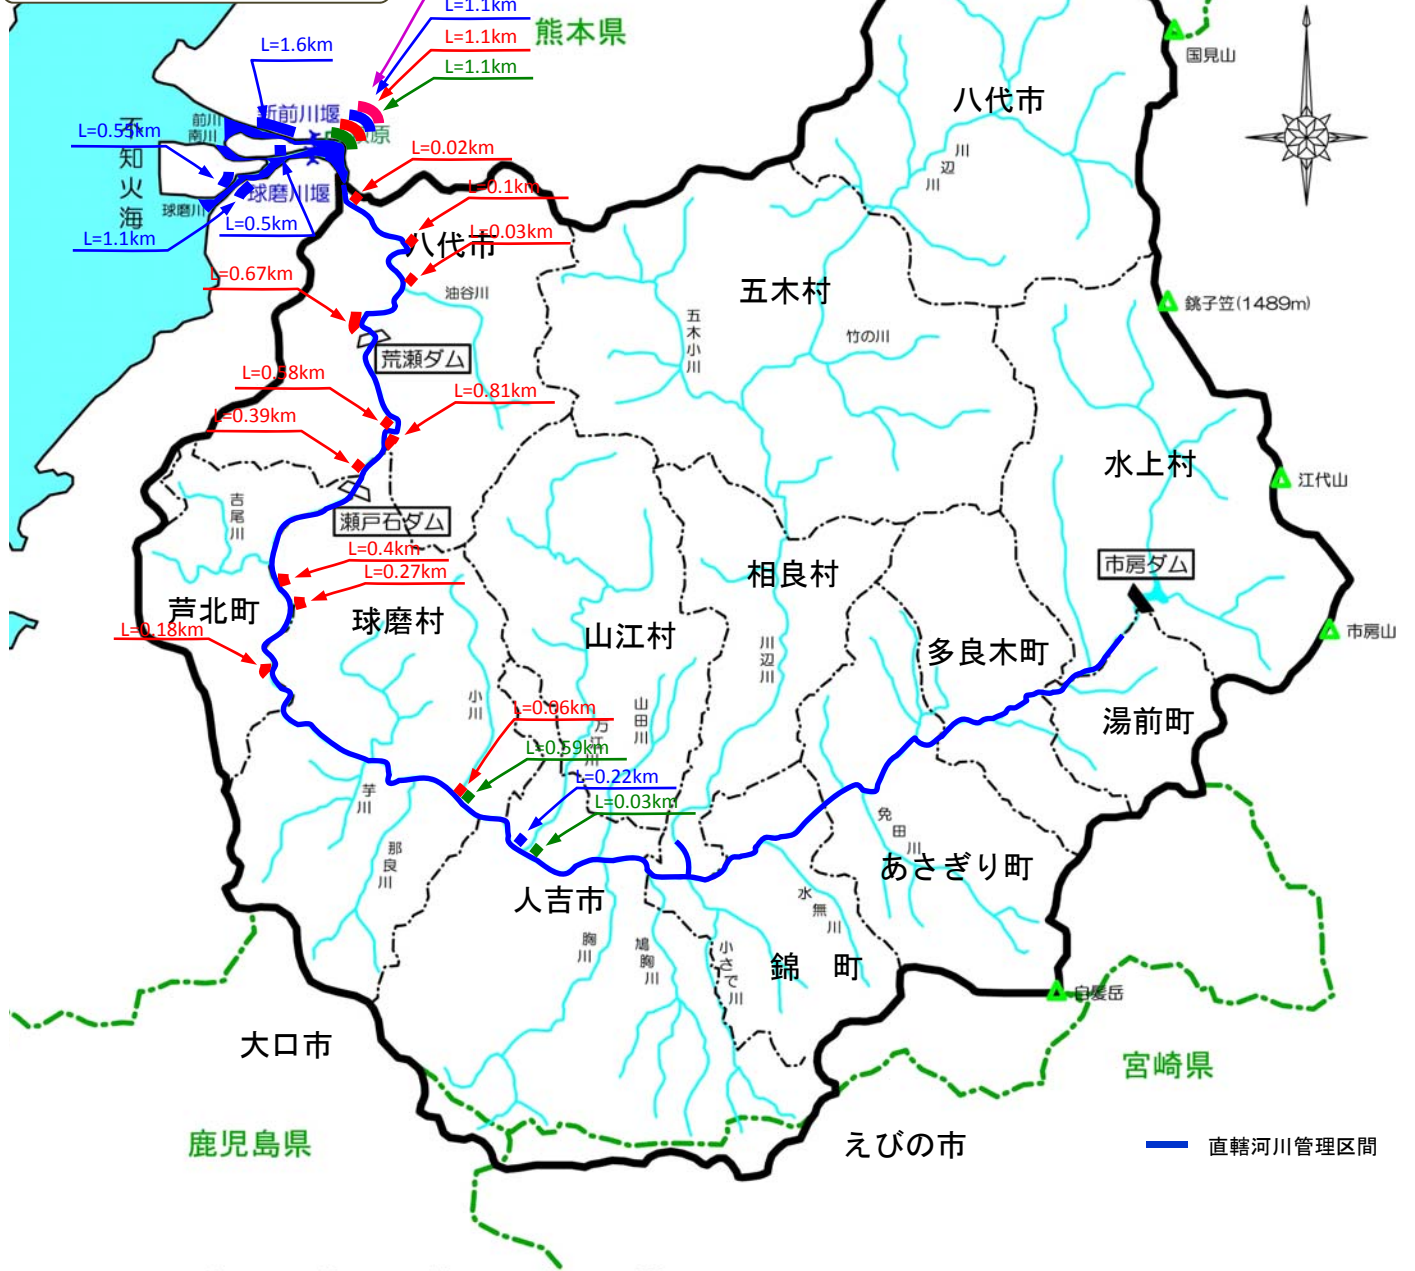
- 点検結果(要対策) 凡例
- 堤防への浸透
  - バイピング
  - 流下能力の不足箇所
  - 水衝部の侵食に対する安全性

直轄河川堤防延長	点検対象堤防延長	要対策延長 (各対策の重複除く)	内訳			
			堤防の浸透に対する安全性		流下能力の不足箇所	水衝部等の侵食に対する安全性
			堤防への浸透	バイピング		
104.9	34	9.2	1.7	5.1	4.6	1.1

※要対策区間については、今後、背後地の人口、資産等を踏まえ、優先順位をつけながら選択と集中によるハード対策を実施予定。  
 ※併せて、地方公共団体と連携を図り、実践的なハザードマップの整備を推進するとともに、台風などの出水時には重点的に水防活動を実施。
