## 平成28年熊本地震 TEC-FORCE被災状況調査班の記録

◎企画部 情報通信技術課 高橋 玲仁

### 1. はじめに

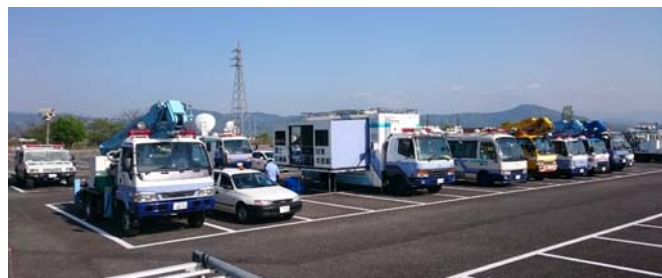
写真3 クランメッセ熊本に集結した照明車等災害対策車両

建設機械班は、被災地に近く県警本部が現地班を立ち上げたグランメッセ熊本に、いち早く対策本部車、待機支援車及び情報収集車を展開して車両基地とし、各地から派遣された照明車や建設機械等を集結させた上で、夜間の復旧工事箇所や停電している避難所や役場、その他支援が必要とされる箇所に効果的に配備するための調査を実施、各地点へ派遣した。その後もここから宇土市へ対策本部車を仮設会議室用として、西原村へは待機支援車を職員・作業員向けとして、阿蘇大橋被災箇所には無人化施工機械を派遣した。

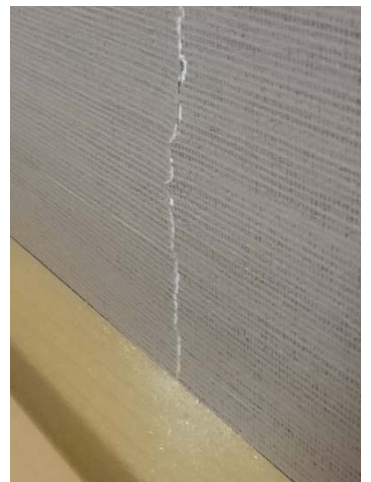
写真6 宿泊した部屋の壁に発生したクラック及びモルタル片

宿で休んでいたところ突然、携帯電話の緊急速報メールが鳴り、同時に揺れが始まった。また余震かと思ったが、次第に揺れが強くなり、ベッドが前後左右上下に激しく揺れ始め、窓から見える町の明かりが真っ暗となり停電となった(すぐに非常灯が点灯)。宿は4階で、建物が倒壊するかもしれないと思い、壁に入った真新しいクラックを直視していたが、それ以上拡大する様子はなく、少々のモルタル片が落ちただけだったのでこれ以上は壊れないだろうということで落ち着きを取り戻した。揺れた時間はとても長く感じ2~3分は揺れていたような気がするが、実際は短い時間だったのかもしれない。停電のためテレビは点かなかったが災害時優先指定の防災携帯は繋がり、災害対策本部(整備局)に状況の一報を入れることは出来た。直ちに同僚と衛星通信車が配置してあるグランメッセ熊本に向かうことを決め、

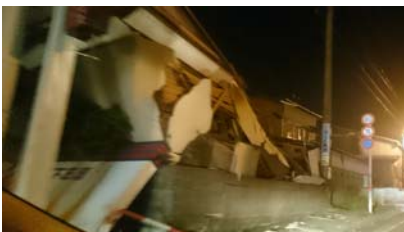
写真7 建物の被災状況(本震直後)

着替えて部屋を出たところで従業員が来て「倒壊の恐れがあるので建物の外に出てください」と言われた。停電して開かない駐車場の電動ゲートは、警備員を掴まえて手動で開けてもらいなんとか車を出した。車の往来は多くないものの、歩道には多くの方が避難しており、至るところに人だかりが出来ていた。ガラスが散乱している箇所や信号機が点灯していない箇所、段差や地割れが出来ている箇所があり、「焦らない、慌てない」と自分に言い聞かせながら慎重にグランメッセ熊本を目指した。車内ではラジオが今までの余震とは規模が異なる状況を伝え、周辺も益城町に近づくほど被害が明らかに拡大しており、他の地域でも大きな被害が発生していることが懸念された。

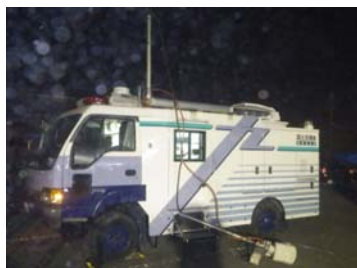
写真9 カメラポールが折損した九州技術衛星通信車（益城町役場）

衛星通信車の運用協力業者が無事だったことにまずは安心した。しかし、益城町の衛星通信車は車両固定ジャッキが曲がり、カメラポールが折損、高感度カメラが大破していた。点検したところ衛星通信機能や発電機能に問題が無かったので、予備のカメラと三脚に替えて映像伝送を継続した。一方、グランメッセ熊本に配置していた衛星通信車は、ジャッキとポールが曲がってしまい格納出来なくなってしまうていた。このままでは移動することが出来ないで、曲がったポールにけん引ロープを掛け、車でけん引することにより曲がりを修正し走行可能な状態にした。しかし、どうしても完全には格納することが出来ず、後日、工具で切断せざるを得なかった。この応急修理を行いながら、カーテレビとラジオ、夜明けからは災害対策本部から衛星回線で送られてくるヘリコプター映像で被災状況の把握に努めた。現場では様々な信憑性の判らない情報が流れていたが、益城町に加えて阿蘇周辺で大きな被害が発生していることは間違いなさそうで、阿蘇方面に向かって途切れなく続く緊急車両のサイレンや赤色灯の点滅からも容易に推察出来た。

地震災害派遣時は、余震で被害を受ける可能性があることからカメラポールは高く上げないことを徹底すること。一方、車両固定ジャッキについては、整備局の衛星通信車だけではなくテレビ局の中継車も同様に破損していたが、ジャッキ使用車両で横転したものはなかったことから、破損を恐れるより使用の方が車両の横転防止には有効であると判断している。

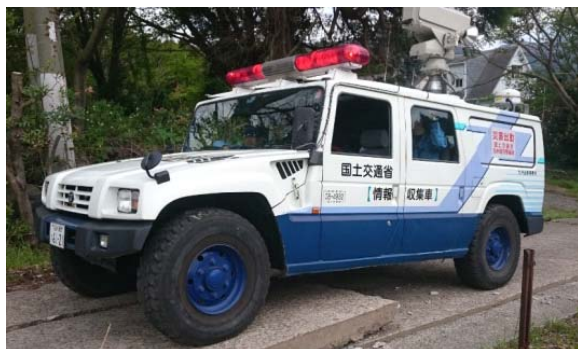
写真10 約20cmの段差を乗り越える情報収集車

情報通信班としても被災地の厳しい状況に対応出来るよう Ku-SAT、見通し外通信が可能な公共ブロードバンド移動無線装置(公共BB)、空撮が可能な小型無人機(ドローン)を搭載して出発した。途中、橋梁擦りつけ部の沈下による最大30cm程度の段差や、地割れ等が複数発生していたが、本車両の持つ機動力を活かして走破出来た。

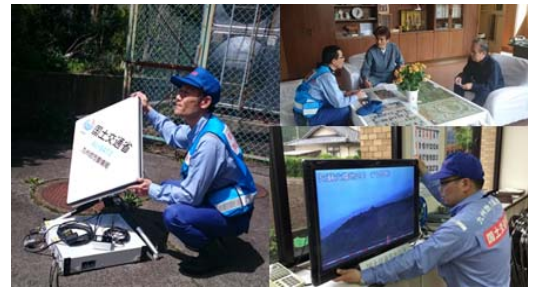
写真11 村長室での打合せ及び通信設備設置状況

崩落斜面が視認出来る南阿蘇大橋に到着し、Ku-SATの設置場所とさらに左岸直近へ接近するための道路を調査していたところ、災害対策本部より南阿蘇村役場へ向かえとの指示が入った。国交省の支援内容について南阿蘇村と打合せをすることが任務である。急遽、調査を中断して役場へ向かい、村長・総務課長と支援内容について打ち合わせを実施し、要望内容を災害対策本部へ伝えた。同時に後続の TEC-FORCE 本隊到着に備え、庁舎内に活動スペースを確保して頂いた。翌日17日には、役場に Ku-SAT を設置し、副村長机横に持参したモニターを設置し、国土交通省ヘリやドローンの映像を配信した。

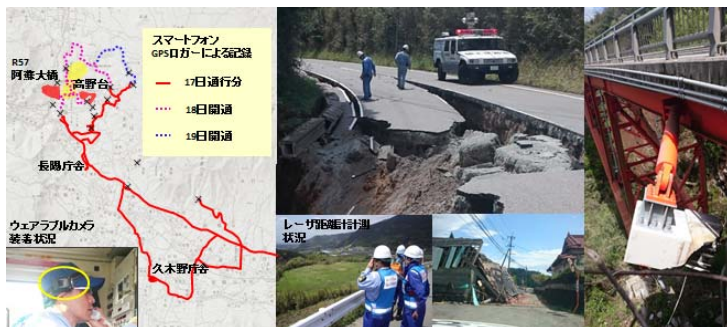
写真12 GPSロガーで記録した走行記録と道路被災状況（南阿蘇村）

する調査を再開した。TEC-FORCE 本隊へ道路状況を分かりやすく説明するために、GPSロガー(ガーミン、スマホアプリ等)とウェアラブルカメラを活用してデータを記録した。この時期は基地局が被災し復旧作業中のため携帯電話が不通の地区があり、そのような場所での災害対策本部との連絡には K-COSMOS か衛星携帯電話が有効であった。

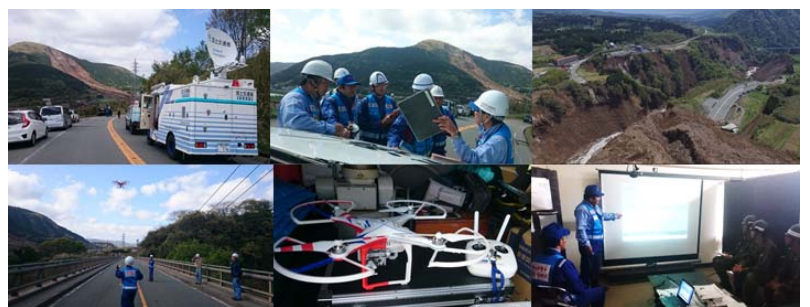
写真15 ドローン班活動状況（右下は陸上自衛隊との搜索救助支援打合せ）

ドローン班は、今回の地震により行方不明となられた方の搜索・救助活動の支援及び被災状況の調査として、約30回の調査飛行を実施した。撮影した映像は南阿蘇村や熊本県に提供し、搜索を実施していた陸上自衛隊には搜索・救助活動での二次災害防止を目的として空撮映像を基に現地状況についての説明を実施した。

搜索支援を実施した中でも阿蘇大橋～阿蘇長陽大橋周辺は、深さ90mにも及ぶ狭隘な渓谷で、機体位置保持に必要な GNSS(全地球航法衛星システム)信号が受信困難となり、操縦者の技量が頼りのマニュアルモード(ATTI)での飛行を強いられた。さらに地震で渓谷内に複数の送電線が垂れ下がったため、飛行ルート上に無線機を持たせた監視員を複数配置して操縦者と連携を取りながら機体を誘導し、送電線を潜り抜けながらの空撮を実施した。

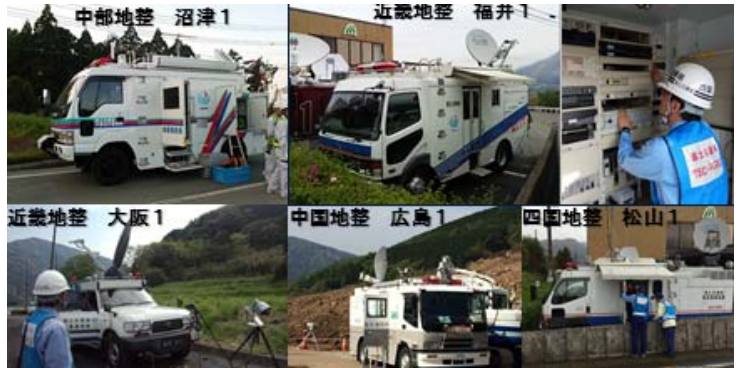
写真13 支援のため各地方整備局から被災地入りした衛星通信車とTEC隊員

被災した3台の衛星通信車に対する支援として、近畿地方整備局から2台、中部地方整備局から2台、中国地方整備局から1台、四国地方整備局から1台の衛星通信車と電気通信職員が派遣され、各被災現場と自治体からの映像伝送等を担って頂いた。一方、ジャッキの切断等の応急修理を行った九州の衛星通信車もグリーンロード啓開後の通行状況の映像伝送や各地方整備局の衛星通信車が発電機オイル交換時の代替など機動的な運用に充てた。

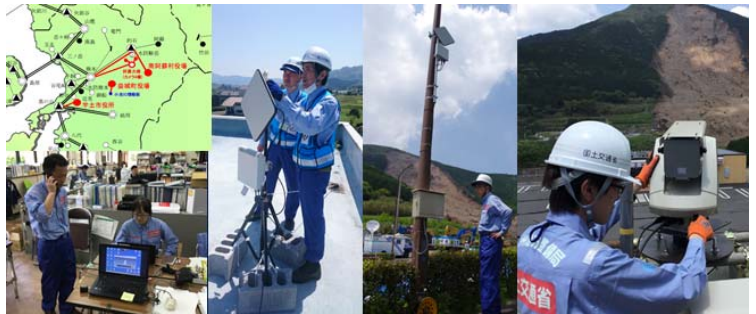
写真14 南阿蘇村へのi-RASとカメラの設置状況及びソフトフォンの利用状況

災害対応の長期化が予想される南阿蘇村役場には、熊本河川国道事務所との間に i-RAS 回線(統合網無線アクセスシステム)を設置して整備局内のネットワークを延長し、メール送受信、映像共有化システムが閲覧できるPCや内線通話用ソフトフォンを接続して出張所と同様のOA環境を構築した。また、阿蘇大橋現場や宇土市役所庁舎でもi-RAS回線を用いた施設監視用カメラの映像伝送を実施した。しかし被災した国道57号の熊本ICランプ部や江津斉藤橋では、市街地で建築物等の障害物が伝搬通路上に多く、i-RASによる回線構成が困難なため、障害物があっても通信が可能な公共BB移動無線装置を活用して回線を構築した。なお、i-RAS回線構築に必要な鉄塔上でのアンテナ設置作業は、余震が頻発する中では安全確保を最優先とせざるを得ず、回線構築まで日時を要した。
