熊本地震における道路の被災状況とその対応について

熊本河川国道事務所 交通対策課 ◎岩熊 真一
○東 凌平

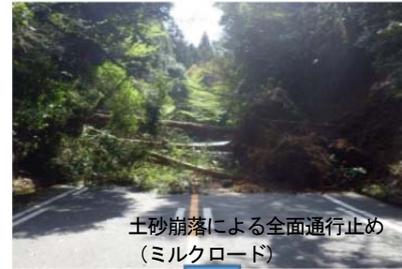
写真-4 ミルクロードの啓開

土砂崩落による全面通行止め（ミルクロード）

県道北外輪山大津線（通称ミルクロード）と県道菊池赤水線では、数箇所土砂崩落による通行止めが発生したが、土砂の撤去と応急復旧により早期の道路啓開が可能であると

判断できたため、本震当日から応急工事に着手し、4月18日12時に一般車（4tトラック未満）の通行を確保した。

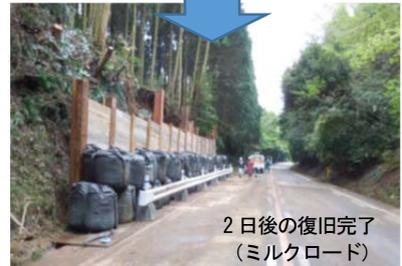
2日後の復旧完了（ミルクロード）

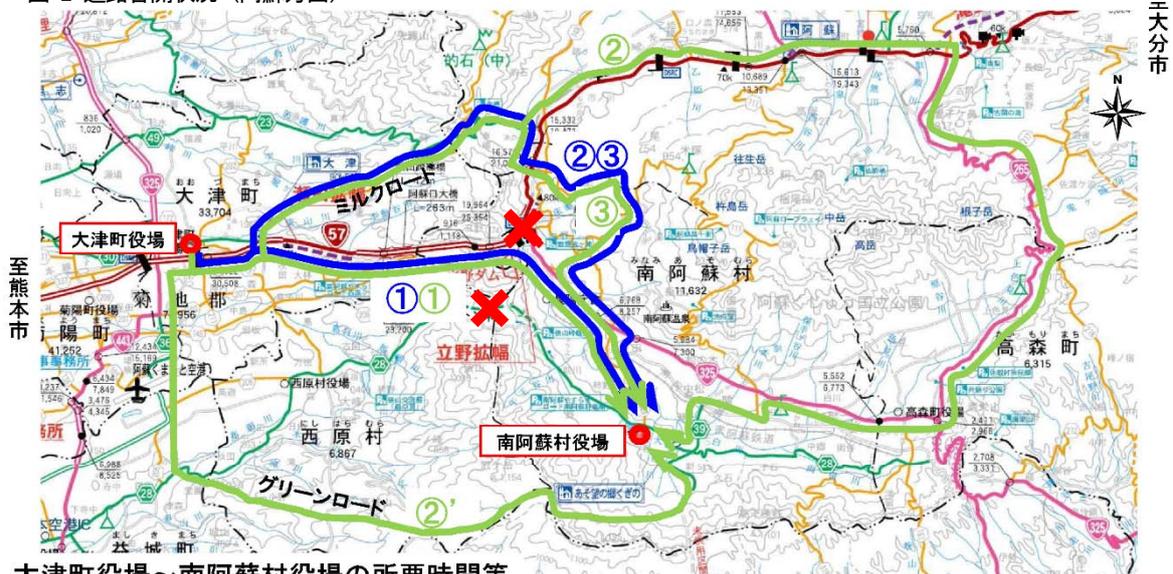
図-2 道路啓開状況（阿蘇方面）

大津町役場～南阿蘇村役場の所要時間等

普通車		経路	距離	所要時間	備考
①	被災前	国道57号+国道325号（阿蘇大橋）	約 21km	約 30分	
②	被災後【現状】（迂回Ⅰ）	ミルクロード+県道299号（一部迂回）等	約 30km	約 52分	一部狭隘な村道利用
③	被災後【今回】（迂回Ⅲ）	ミルクロード+県道299号等	約 30km	約 50分	迂回路開通（5/23）
大型車		経路	距離	所要時間	備考
①	被災前	国道57号+国道325号（阿蘇大橋）	約 21km	約 30分	
②	被災後【現状】（迂回Ⅰ）	ミルクロード+国道265号等	約 64km	約 90分	
②'	被災後【現状】（迂回Ⅱ）	グリーンロード	約 39km	約 75分	
③	被災後【今回】（迂回Ⅲ）	ミルクロード+県道299号等	約 30km	約 50分	迂回路開通（5/23）

このほか、本震発生翌日の17日に東海大学阿蘇キャンパスへの物資支援ルート、20日に益城町寺迫地区の国道443号、22日にはグリーンロード（町道高野原線）の道路啓開を行うなどし、被災から概ね一週間以内に、人命救助、救援物資輸送に不可欠な道路を復旧させた。

また、被災地の更なる復旧の加速に向けて、県道298号と県道299号を復旧し、対向2車線の道路で、大型車の利用が可能であり、阿蘇市側から南阿蘇村へアクセスする大型車の輸送経路および復旧支援経路を確保した（5月23日9時から通行可）。これにより大津町役場から南阿蘇村役場の大型車の所要時間が、グリーンロード経由の場合の約75分から50分へと短縮され、大型車の利便性も向上することとなった。
