# エコロジカルネットワーク再生事業における 施工時の工夫と整備効果について

遠賀川河川事務所 直方出張所 ◎西野 公雄  
河川環境課 ○田中 聡  
●松本 和信

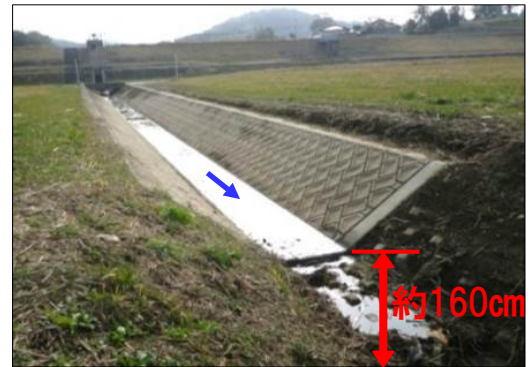
写真2 本川と川表水路【整備前】

今回の整備箇所は、河口から約 23km 上流に位置し、堤内地の集落や水田の排水機能を担う御徳第一排水樋管である。本川と川表水路との高低差が約 160cm、川表水路と樋管底盤との高低差が約 40cm と段差が大きいため本川から川裏水路までの魚類等の遡上が難しく、また、コンクリート張りの川表水路の流量が少ないため魚類等の生息場、避難場、産卵場としての機能が低いといった課題がある。

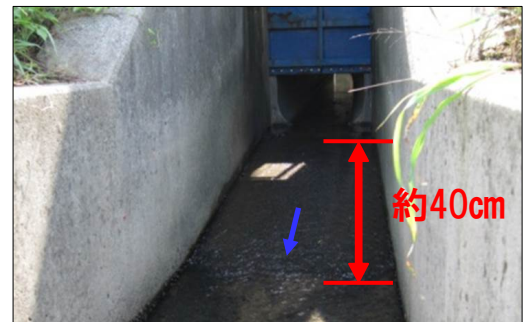
写真3 樋管底盤と川表水路【整備前】

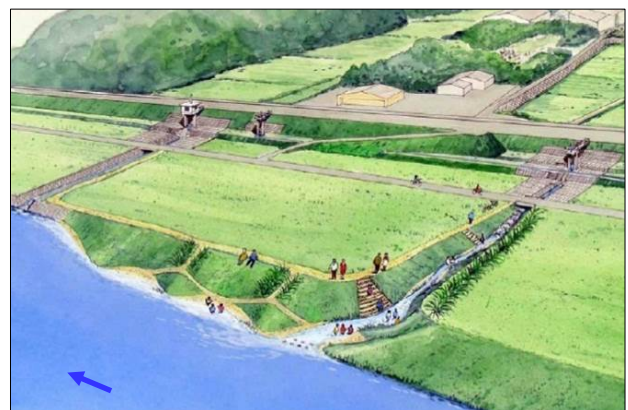
図3 完成イメージパース

住民ワーキングからは「石組みの落差工によって魚が上れるようにしてほしい」「子ども達が環境学習の場として利用しやすいようにしてほしい」「管理しやすいよう護岸は緩傾斜としてほしい」「生息する生物を紹介する看板がほしい」等、多くの意見が出された。これらの意見を踏まえ、本川と川表水路との高低差は巨石を用いた 8 段の落差工、川表水路と樋管底盤との高低差は丸太を用いた堰上げ、さらに樋管函体前後にも木材を用いた堰上げを計画し、課題を解消することで水域の連続性を確保することとした。また、遊歩道及び階段を計画し、水路までのアクセスを向上させることとした。

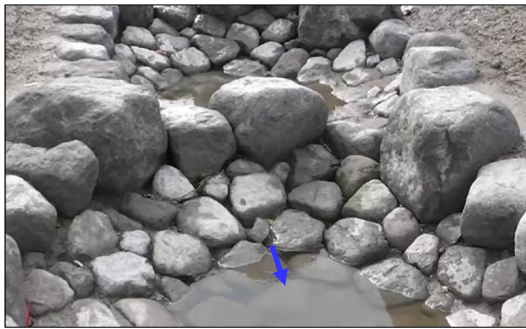
写真5 見直し前（石の表面を流れない）

石積みの落差工における流水状況を確認するため実際に水を流したところ、落差工に想定以上に高低差があり、また石の隙間から水が透過していたため、魚類が遡上出来る状況ではなかった。そこで、急遽住民ワーキングメンバーでもある魚類専門家を現場へ招き、「落差工の高低差を解消するため、通水上にある石を効果的に抜くこと」「伏流箇所の際間に粘土で間詰めを行うこと」等の助言を基に、石の並べ替えを行った。

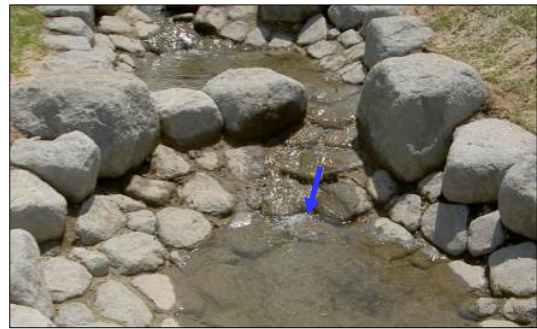
写真6 並べ替え後（水は表面を流下）

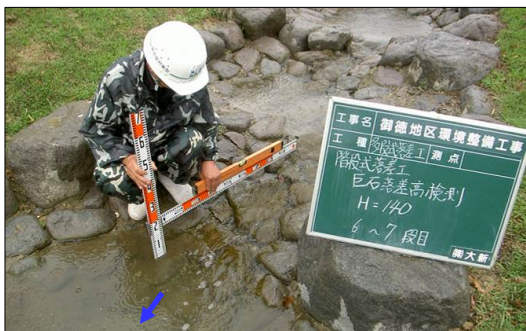
写真7 落差工高低差 20 cm以下

また、「深みの水位が低く、遡上する魚が休憩できない」との指摘もあり、『魚がのぼりやすい川づくりの手引き』を参考に、落差工の高低差は魚の遡上の目安となる 20cm 以下、魚の休憩場となる深みは 30cm 以上と独自管理基準を設定し、石を再配置した。

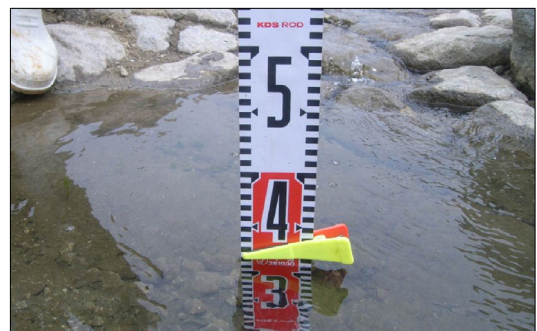
写真8 階段部深み水深 30 cm以上

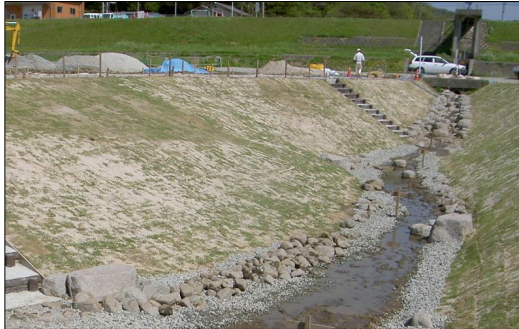
写真10 取付水路 施工状況

本川から階段式落差工に至る取付水路について、学識者より「本川との合流部をワンド状にして生息・産卵できる場所を設けること」「生息範囲を広くするため、入り江を奥深くまで確保すること」等の助言があり、流れが緩やかで、かつ法勾配にも変化をもたせた多自然な入り江とし、法尻には魚の隠れ家をイメージしながら様々な大きさの石を配置し、環境の多様性を創出した。また、階段から水中へ入る際に、安定した足場となるよう巨石と碎石を組み合わせる施工した。

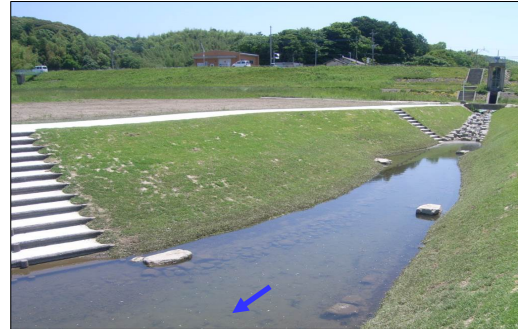
写真11 取付水路 完成後1ヶ月

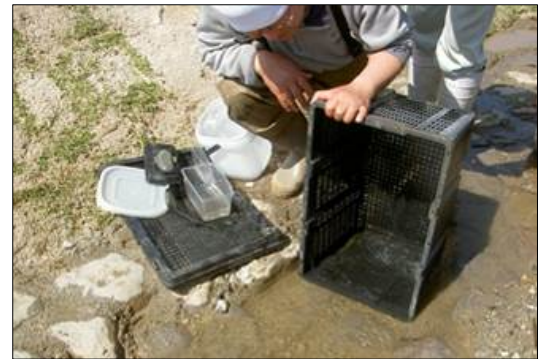
落差工が概ね完成した平成27年4月22日10時より、魚類専門家による指導のもと、施工した落差工を利用して実際に遡上できるか、実験を行った。実験には、前日と当日に遠賀川で採捕した4種67個体（アユ1、オイカワ15、ニホンウナギ（クロコ）30、モクズガニ21）を用いた。

写真12 放流状況

アユとオイカワを最下段に放ち、最下段から3番目の深みにニホンウナギとモクズガニを放ったが、採捕によるストレスや水温差による活性低下の影響なのか、それとも観察者が多いためなのか、殆どの個体はその場に留まるか石の下に隠れた。ところが、放流後約7時間経過した頃、もう一度現地状況を確認したところ、最上段にオイカワ1個体が遡上したことを確認した。これにより、対象魚種の1つであるオイカワが最上段部まで遡上したことから、落差工は一定の機能を確保することができたものと考えられる。

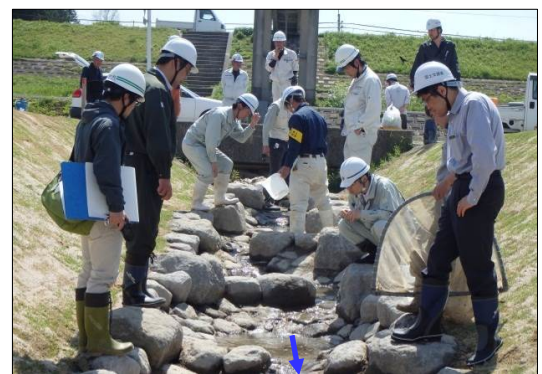
写真13 遡上実験の様子

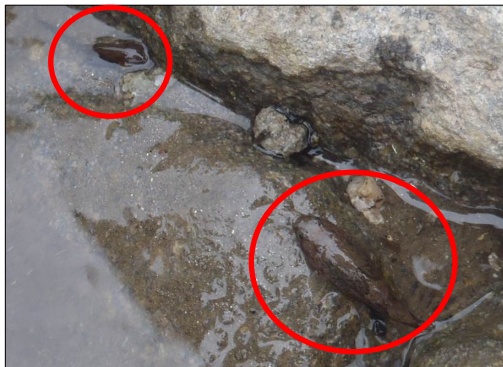
なお、実験後も継続して遡上状況を調査したところ、実験から6日後、実験では放流していない小型のドンコ2個体とエビ1個体を中段部で確認した。また、完成後に実施した魚類調査では、川裏水路でヨシノボリ属やミナミヌマエビ、ナマズ、ギンブナ等を確認する等、多くの魚種の遡上を確認した。

写真14 中段部で確認されたドンコ2個体

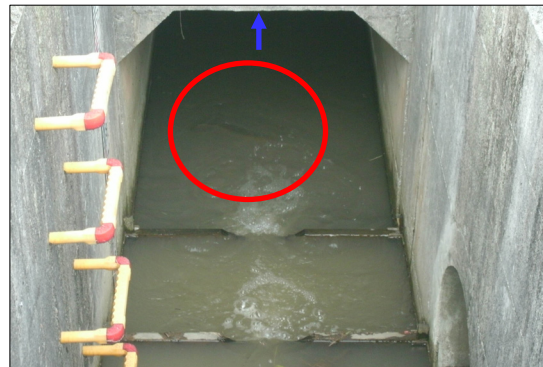
写真15 川裏水路で確認されたナマズ（現在）
