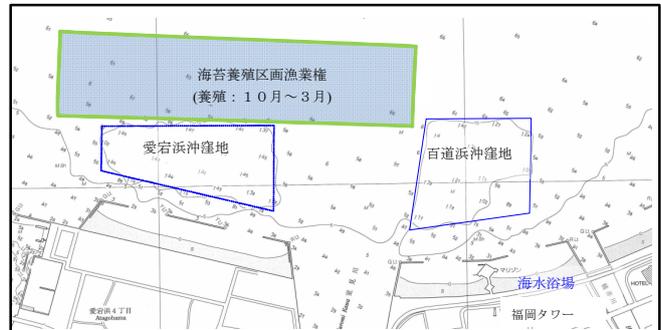
図-3 窪地周辺の様子

窪地周辺では、漁業活動や海苔養殖(10月～3月)、海水浴等が行われていることから周辺環境に配慮して埋め戻しを進めるために、以下の課題が挙げられた。(図-3)

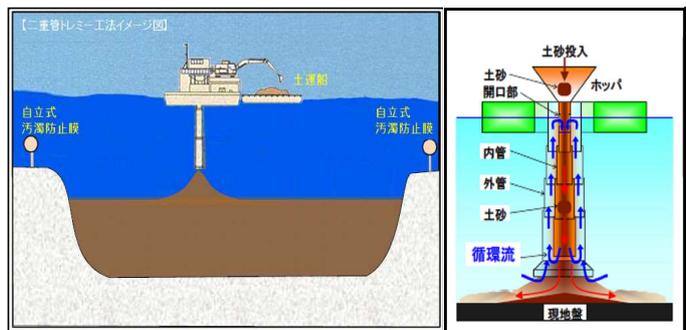
図-4 2重管トレミー船施工イメージ図

今回の施工においては、課題①及び②を満足する施工方法として、土砂投入時の投下速度が遅いため浮泥の巻き上がりや濁りの発生が非常に少ない、東京湾・大阪湾での施工実績もある2重管トレミー工法を採用することとした。

また、図-4のような施工を行うため、土砂投入時の海面上層よりも、現地盤付近での広域的な濁り拡散が想定されることから、垂下式に替えて、自立式汚濁防止膜を設置することとした。

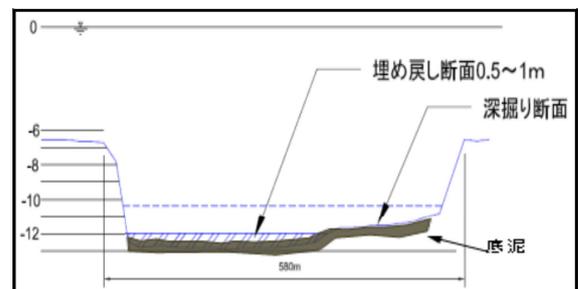
図-5 埋め戻し断面図(百道浜沖窪地)

東京湾・大阪湾において、1m程度の薄い層状に繰り返して埋め戻すことで、投入土砂と底泥が混ざり合い、上層に行くほど入れ替わりが減少し、最終的には封じ込められることが確認されている。このことから博多湾の工事においても1m程度の薄い層状に埋め戻すことで土砂の層厚の管理を行い、施工することとした。(図-5)

なお、工事範囲の東西南北の4方向には、汚濁防止膜の外側に監視点と沖側500mの地点にBG点を設け、監視点とBG点を比較し工事の濁り監視を目的として水質調査を実施した。(図-5)環境監視の基準は、監視点のSS値がBG地点の値+10mg/lと設定が結果、基準値を超える値は確認されることもなく、施工時において継続的に有機物を多く含んだ底泥を封じ込めることが出来たと考えている。

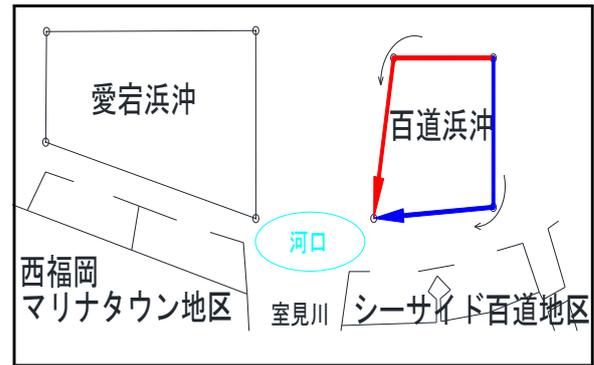
図-6 汚濁防止膜展帳図

百道浜沖及び愛宕浜沖は、室見川の河口付近まで汚濁防止膜を展帳することとなるが、川の河口に汚濁防止膜を張ると、川の流れが変わりシロウオが川へ遡上できなくなることが懸念された。よって、汚濁防止膜の設置時期を遡上時期の終わる3月中旬以降とし、設置順序についても河口付近が最後になるよう河口から離れたところより設置することとした。(図-6)

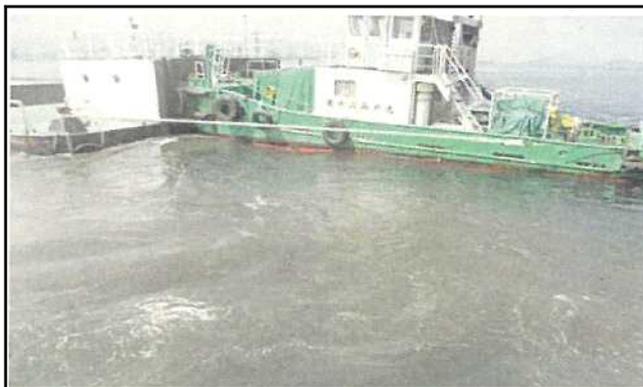
写真-2 スクリューによる巻き上げ状況(濁り発生)

土砂投入箇所(汚濁防止膜内)では、押船や付属船のスクリューによる土砂の巻き上げによる濁りが懸念されることから(写真-2)、汚濁防止膜内では低速航行を原則とし、さらに方向転換時のアスタン(後進)を極力しないような土捨域への入出域時の航行航路の統一化を行い濁りの発生の抑制に配慮した。(図-7)

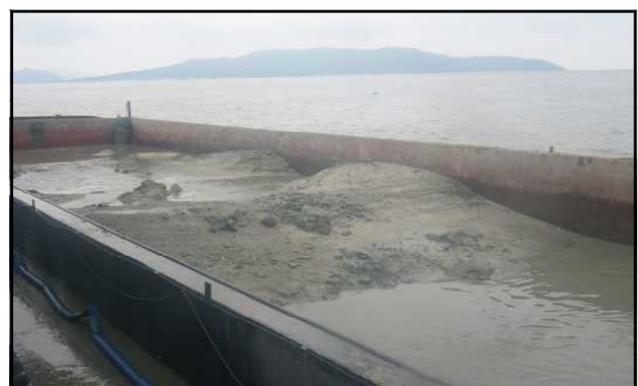
写真-3 土運船排水状況

時はグラブ枠内での水切りを徹底するとともに排水ポンプを使用し土運船内の余水排水を行い投入余水の削減を行った。(写真-3)
