出水阿久根道路における環境保全措置の対応について

鹿児島国道事務所 計画課 ◎永田 哲也
 ○嶋田 智大
 ●岡元 侑己

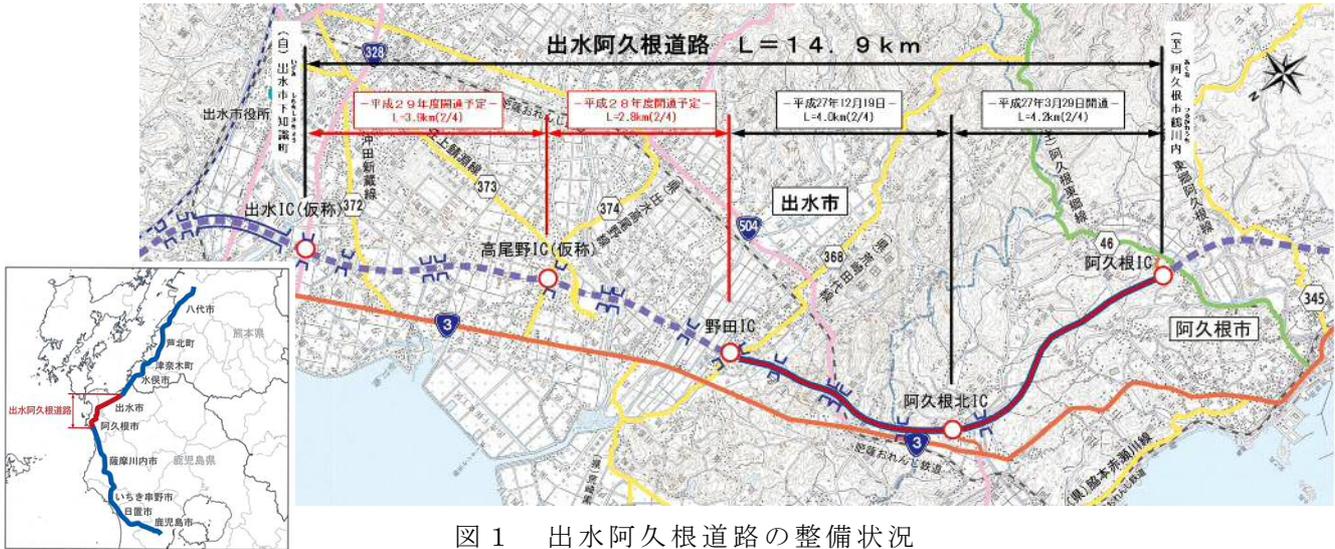
図1 出水阿久根道路の整備状況

高規格幹線道路 南九州西回り自動車道「出水阿久根道路」は、鹿児島県の北西部に位置する出水市下知識町(出水IC(仮))から阿久根市鶴川内(阿久根IC)に至る延長14.9kmの自動車専用道路である。この区間の内、平成27年度までに野田ICから阿久根IC間の延長8.2kmが開通している。

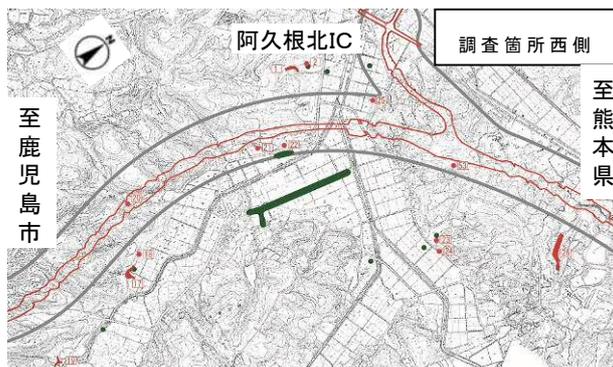
図2 確認地点（平成18年度）

なお、確認地点の多くは、放棄水田内を流れる細流や水たまり等の湿地環境であり産卵場所として利用されていた。こうした場所の多くは周辺の樹林地等との連続性が確保されており、産卵場と生息場所の行き来が可能な状態にあった。

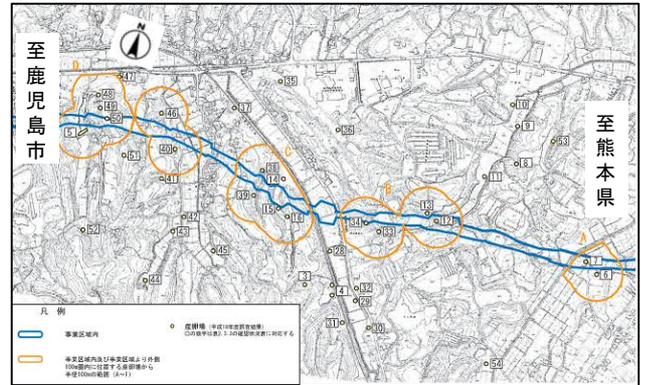
図4 保全措置検討の対象範囲の抜粋

また検討対象区域として、カスミサンショウウオの行動圏については詳しい知見が存在しないため、近縁種であるトウキョウサンショウウオの行動圏（移動距離：繁殖地から最大100m）の知見をもとに、産卵場から100m圏内を保全措置の検討対象範囲とした。

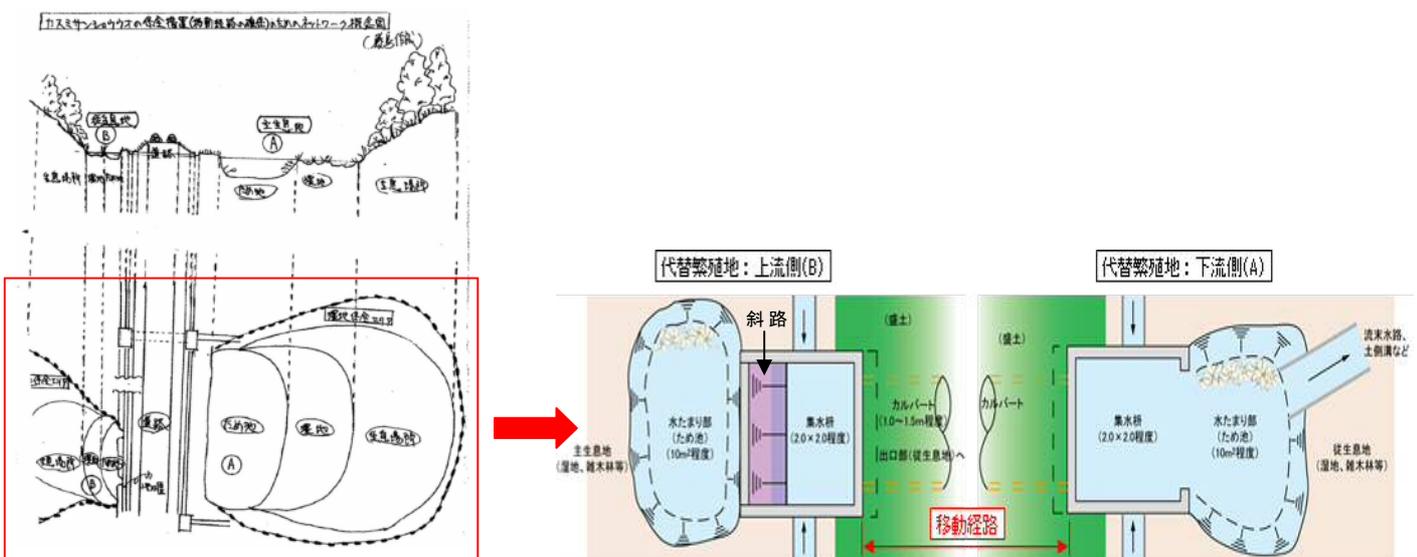
図5 保全措置実施イメージ（左は有識者による原案）

集水枡は3m×3m程度とし、個体が枡外へ出られるように外側に斜路を設置した。

また、集水枡の外側に湿地状の範囲（水たまり部）を設けることで周辺樹林へ移動しやすいようにするほか、産卵場としても利用可能な水辺環境を形成した。

移動経路の確保として、集水枡エリアの確保及び水路ボックスの設置を実施することとした。

なお、保全措置実施イメージはヒアリングを実施した有識者による原案を基に作成している。

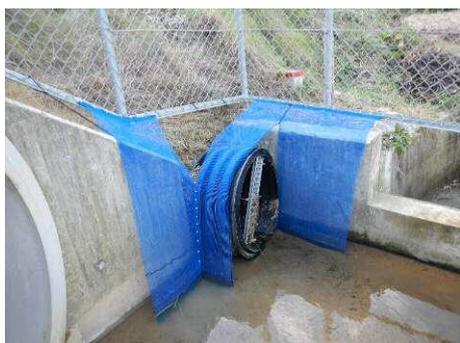
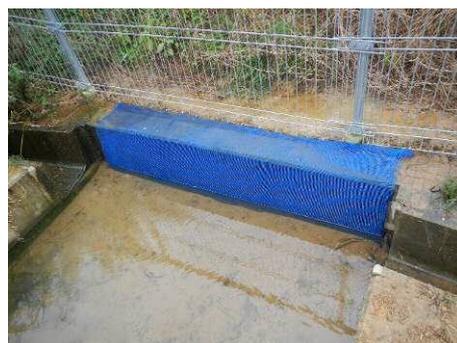
写真3 ネット設置状況

平成26年度調査において、移動経路確保による保全措置箇所以外の一部の集水枡や函渠内等で、多数の成体、幼生、卵のうが新たに確認された。産卵にきた成体の殆どが、集水枡等の構造物を這い上がれずに、集水枡や函渠内で確認されたと考えられる。

⇒平成27年度に成体等が集水枡から這い上がるためのネットを設置したが、今後保全措置効果の検証を実施する（ネット大きさ、設置角度など）ことが必要である（有識者助言）。

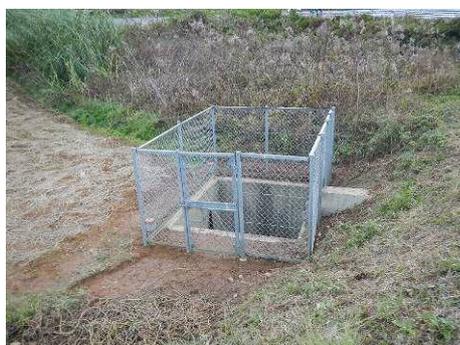
写真4 集水枡（遠景）

深い集水枡（深さ約2m）となっているため、這い上がるための対策よりも進入防止対策の検討を行う必要がある。

⇒平成27年度に進入防止板の設置を検討したが、集水枡に排水したいという地元要望があった。今後、カスミサンショウウオが入り込まない大きさの網やネットを設置するなどの対策を考えていく必要がある（有識者助言）。

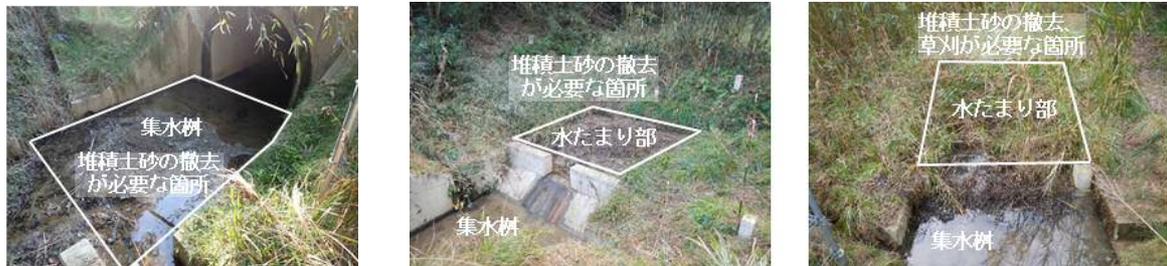
写真6 土砂撤去が必要な代替繁殖地

平成27年度調査時に整備した水たまり部に土砂が堆積し、草が繁茂し、卵のう等が確認されず、産卵場として機能していない状況であった。

⇒代替繁殖地は2～3年に1回、水たまり部の土砂の撤去や除草が必要。(有識者助言)
