宮崎海岸における埋設護岸(サンドパック工法)を用いた海岸侵食対策について

宮崎河川国道事務所 海岸課 ◎岡村 雄一
宮崎海岸出張所 ○東城 彰宏
有嶋 哲朗 他3名※

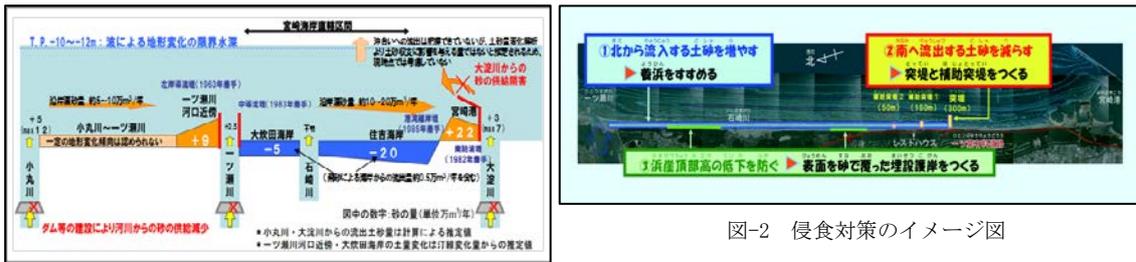
図-1 長期的な地形変化（土砂収支の推定図）

直轄化以降の調査により、波向きにより漂砂の移動方向が大きく異なるものの年間を通じれば南向きの漂砂が卓越することが判明した。土砂収支の推定図を図-1に示す。

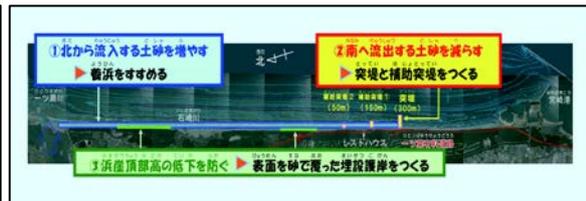
図-2 侵食対策のイメージ図

海岸侵食を防ぐためには漂砂バランスを保つ必要があり、北から流入する漂砂量を増やす必要があるため、当面は関係機関が連携した養浜を実施することとしている。【機能①】

また、効率的に海岸の土砂を回復させるため、北から南に動く養浜砂を直接止める(補足する)突堤や補助突堤を設置する。【機能②】

機能①、②の対策は、対策そのものにも数年の時間が必要であり、かつ、浜幅を 50m 確保するまではさらに時間がかかるため、急激な侵食の危険性がある区域において、越波・浸水の防止に対し自然堤防として重要な役割を果たす砂丘の高さを確保する必要がある。そこで、浜崖頂部の急激な低下を防ぐことを目的に巨大な砂袋（サンドバック）を用いた埋設護岸を全国で初めて本格的に施工した。【機能③】

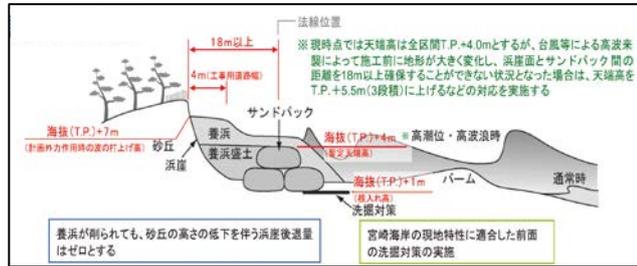
図-4 埋設護岸（浜崖後退抑止工）の断面諸元

埋設護岸はジオテキスタイルによるサンドバック、洗掘防止対策としてアスファルトマット、養浜盛土により構成され、「浜崖後退抑止工の性能照査・施工・管理マニュアル」に準じて設計・施工した。（図-4）

埋設護岸（サンドバック工法）とは、浜崖後退抑止工の1つで、自然の堤防である砂丘が侵食されないよう、浜崖の根元を波から守る「砂の中に埋まった護岸」である（図-4）。環境・景観・利用へ配慮が求められる現場でそのニーズに応えられる工法であり、施工で準備するものも、袋材、砂、水槽、ポンプと簡易な資材で施工が可能である。

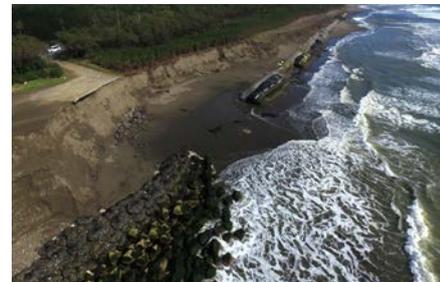
写真-1 動物園東地区被災状況

動物園東地区では、アスファルトマットの不陸に伴うサンドバックの破損・うねりが生じ、南端の SP01, 02 背後では一部、浜崖後退が生じた。これは、サンドバックが機能しなかったのではなく、端部処理の袋詰玉石が全壊して波浪が回り込んだためである。（写真-1、2）

動物園東地区については、前面に砂浜のない既設コンクリート護岸に接した端部であるため、侵食が激しく非常に厳しい条件であり、砂浜が十分に回復していない現時点において、埋設護岸設置の前提条件である前浜を確保することが困難であることから、サンドバックを陸側に新設し、浜崖後退を防止する。復旧の考え方は、基本的には昨年度実施した大炊田地区南端部（図-5）と同じであるが、動物園東地区では、昨年度のさらなるステップアップ構造の検討によりグラベルマット（大炊田地区はアスファルトマットを使用）を使用した施工を行った。（図-6）

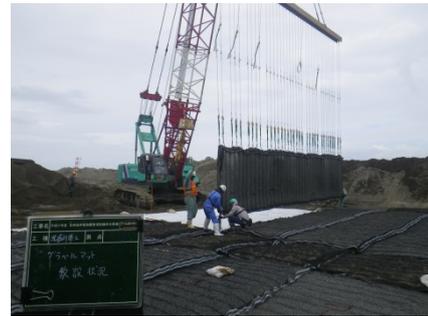
写真-4 グラベルマット施工状況

昨年度まで、サンドパックの施工には、洗掘防止対策としてアスファルトマットを使用している。しかし、台風通過後の被災により、アスファルトマットが露出し、沈下・破損又は、不陸が生じることでサンドパックが破損することがわかったことから、動物園東地区の洗掘防止対策は、透水性が高く不陸の生じにくいことが期待できるセル型グラベルマットを使用することとした。（写真-4、5）

グラベルマットは 10mm 網目の袋材に中詰材（13-20mm 砕石）を充填した、洗掘防止対策工であり、材料は袋材と砕石のみを使用しているため、アスファルトマットに比べて、製作が容易である。災害復旧の現場は復旧の施工スピードが求められるため、今回のような事象の場合にはグラベルマットの方が施工性は良いと考えられる。

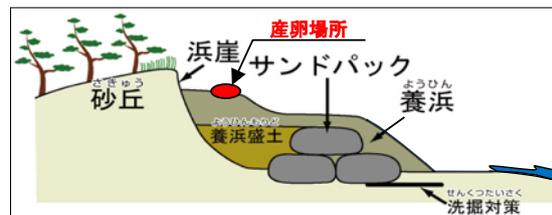
図-7 アカウミガメ産卵場所

サンドパック施工区間では、アカウミガメの産卵に配慮し、養浜を行っている。平成 26 年度から 3 年連続で、アカウミガメの上陸及び産卵をサンドパック上に確認している。今後もアカウミガメの上陸及び産卵状況に注視し、引き続き、環境・景観・利用に配慮した「宮崎海岸の侵食対策」を進め、海岸背後地の安全・安心の実現に努める。
