# 事故ゼロプラン（事故危険区間の解消大作戦！！）

～国道10号城野交差点改良工事～

北九州国道事務所 行橋維持出張所 ◎田中 宏二  
○久保田大輔

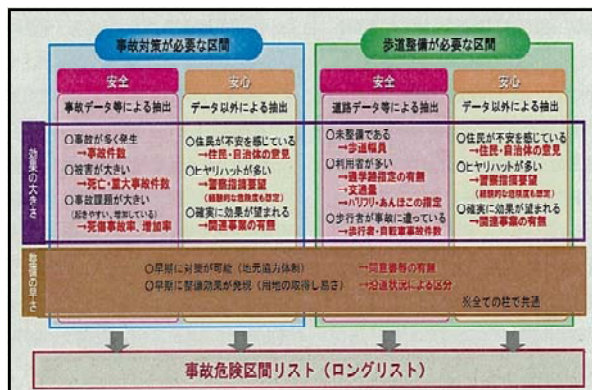
図-1：事故ゼロプラン検討フロー

北九州国道事務所では、交通安全対策の効率化を目的として福岡国道事務所と協働で「福岡県版事故危険区間リスト」を作成し、リストに掲載されている区間から優先的に事故の原因分析や対策案の検討を実施することとなった。このうち、緊急性や妥当性の高い区間から必要な諸手続を経て「事故ゼロプラン（事故危険区間の解消大作戦）」と題して、交差点改良の事業化を行うこととなった。（図-1）

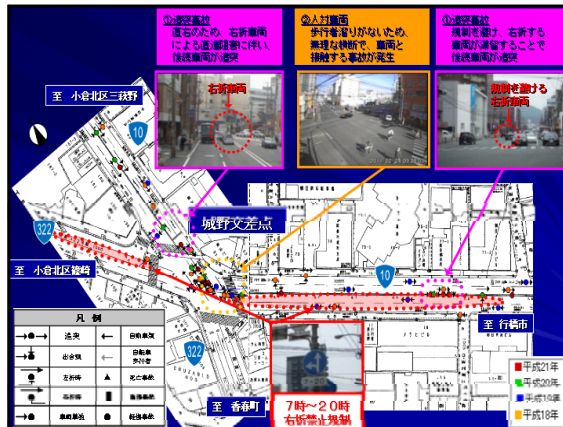
図-2：事故の形態（H18～H21データより）

しかし、主要幹線道路でありながら右折レーンが無く、右折禁止規制（7～20時）が設定されている。この右折禁止規制中や規制解除後に追突事故が41件／4年発生しており、また、死傷事故率は490件／億台キロであること等から、北九州国道事務所管内の事故危険区間リストにおいては、第3位となっている。（図-2）

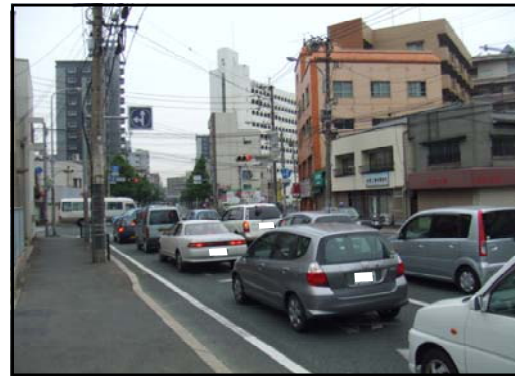
写真-1：城野交差点の周辺状況

また、周辺は住居地域と商業地域が混在しており、住居地域においては戸建て住宅よりもマンションが多数立地し、商業地域においては深夜遅くまで営業している居酒屋・スナック等が立地している。(写真-1)

そのため、昼間では車線規制による交通渋滞に配慮した施工、夜間では騒音・振動による環境負荷の軽減に配慮した施工が課題となった。

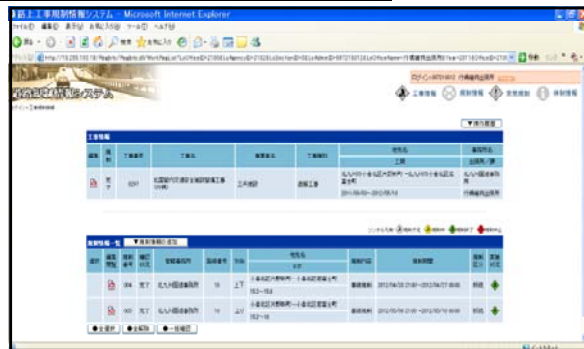
図-6：路上工事規制情報システム

昼間施工では、車線規制による交通渋滞対策として一般ドライバーへの情報提供を図るため、カーナビ情報等へ反映される元となる「路上工事規制情報システム(図-6)」を活用した工事規制の事前通知を行い、工事看板を増やしたり、規制延長を短くする等の工夫も行った。

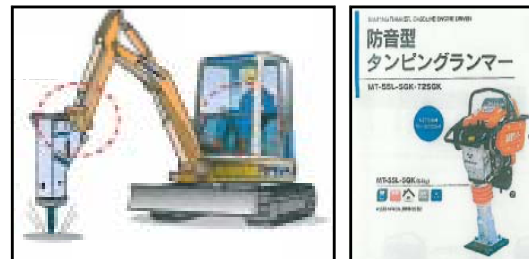
図-7：低騒音低振動機械

夜間施工では、施工計画書の施工手順(フロー)に基づき、施工手順のタイムスケジュールを作成し、騒音・振動が出る作業は極力早い時間帯に終われるように、作業内容の組み替えを行った。また、騒音・振動による環境負荷を軽減するための対策として、超低騒音油圧ブレーカや防音型タンピングランマー等を積極的に活用した。(表-2；図-7)

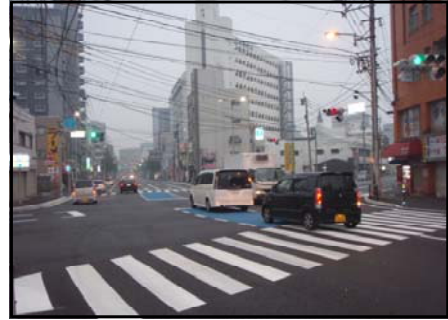
写真-3：右折レーン完成後

車道幅員は、道路構造令上の基準を満足できているが、車両が右折レーンに進入してくる際の状況を見ると、ギリギリの幅であると感じる。(写真-3)

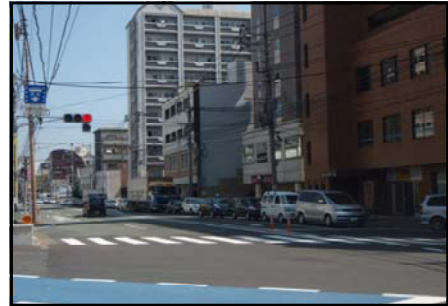
写真-4：国道 10 号下り線側の渋滞状況

しかし、国道 10 号下り線側の直進右折、直進左折レーンから右折、直進左折レーンへ区画線の変更を行った直後から、直進左折レーンの渋滞が頻発し、一般ドライバーや地元沿線住民等から改善を求める要望が多数寄せられている。(写真-4)

現在、交通量調査・渋滞長調査を実施し、対策方法について警察と協議中である。

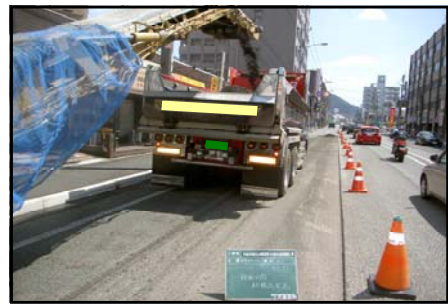
写真-5：昼間施工状況

昼間施工では、施工に伴う車線規制によって交通混雑が頻繁に発生したが、一般ドライバー等からの苦情は寄せられなかった。事前の情報提供が徹底されていたからだと思われる。(写真-5)

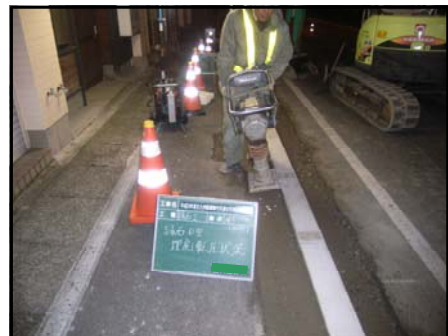
写真-6：夜間施工状況

夜間施工では、超低騒音重機や防音型機械を積極的に活用していたにもかかわらず、発注者側に直接「すぐに工事を止める！」との申出が深夜遅くにあったりもしたが、申出者に対して交差点改良事業の目的と施工内容を真摯に説明し、工事に対する理解と協力を得て、再度施工を進めることができた。(写真-6)
