## 1. 被害の概要

# 昭和32年7月の 「諫早大水害」から64年。

# 諫早大水害の被害状況：山津波・土石流

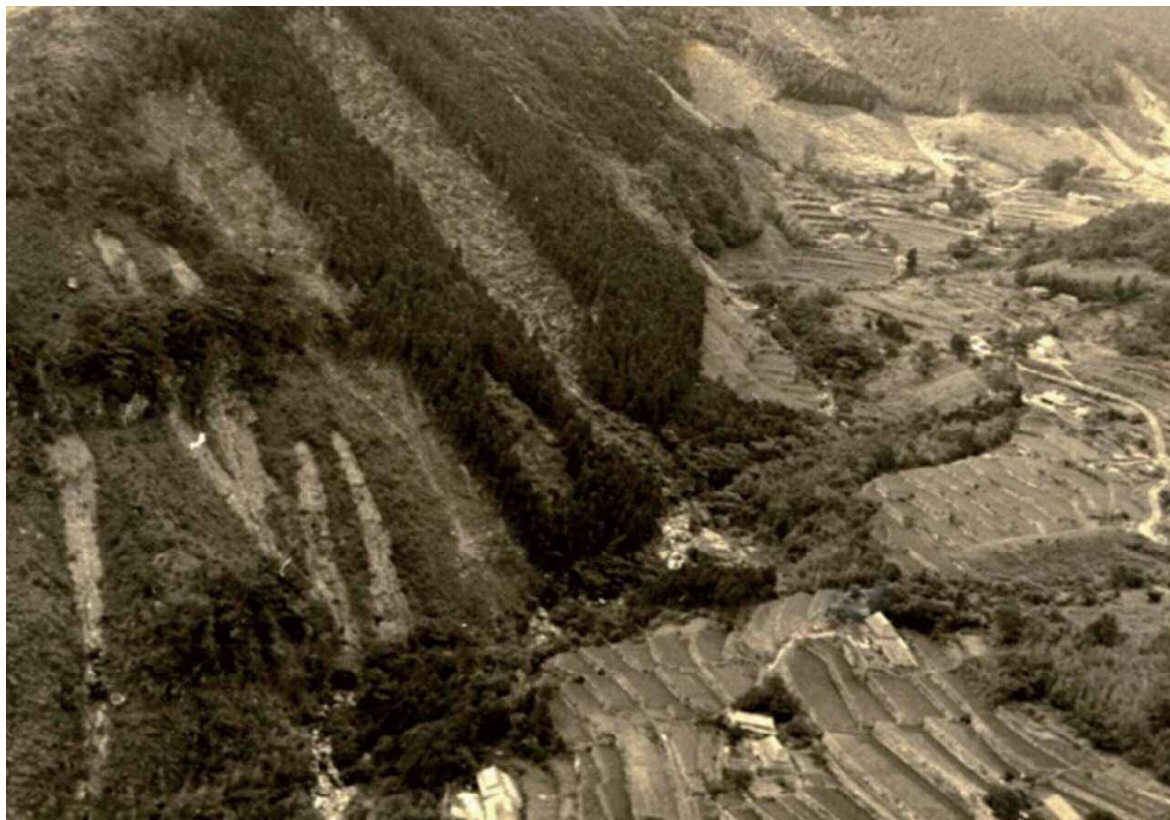
■上流から押し寄せた山津波

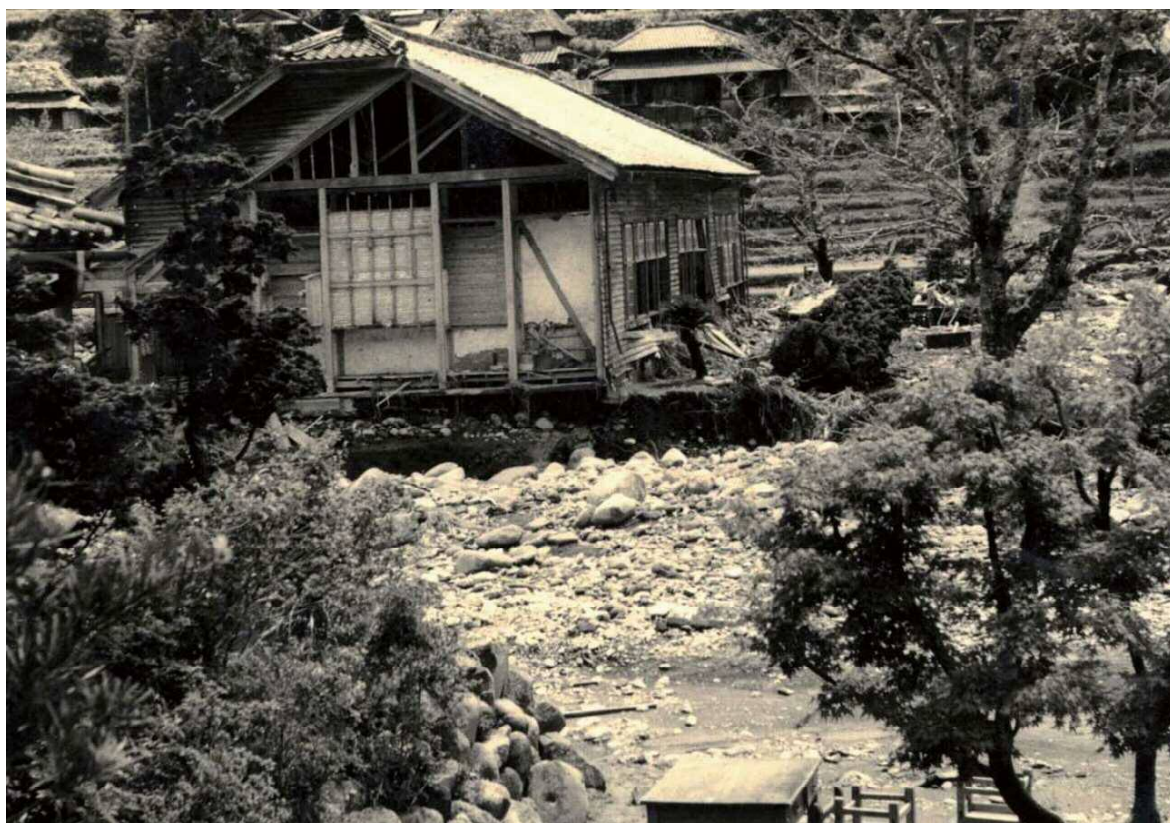
■校舎の半分が流された本野小学校（写真提供：諫早市）

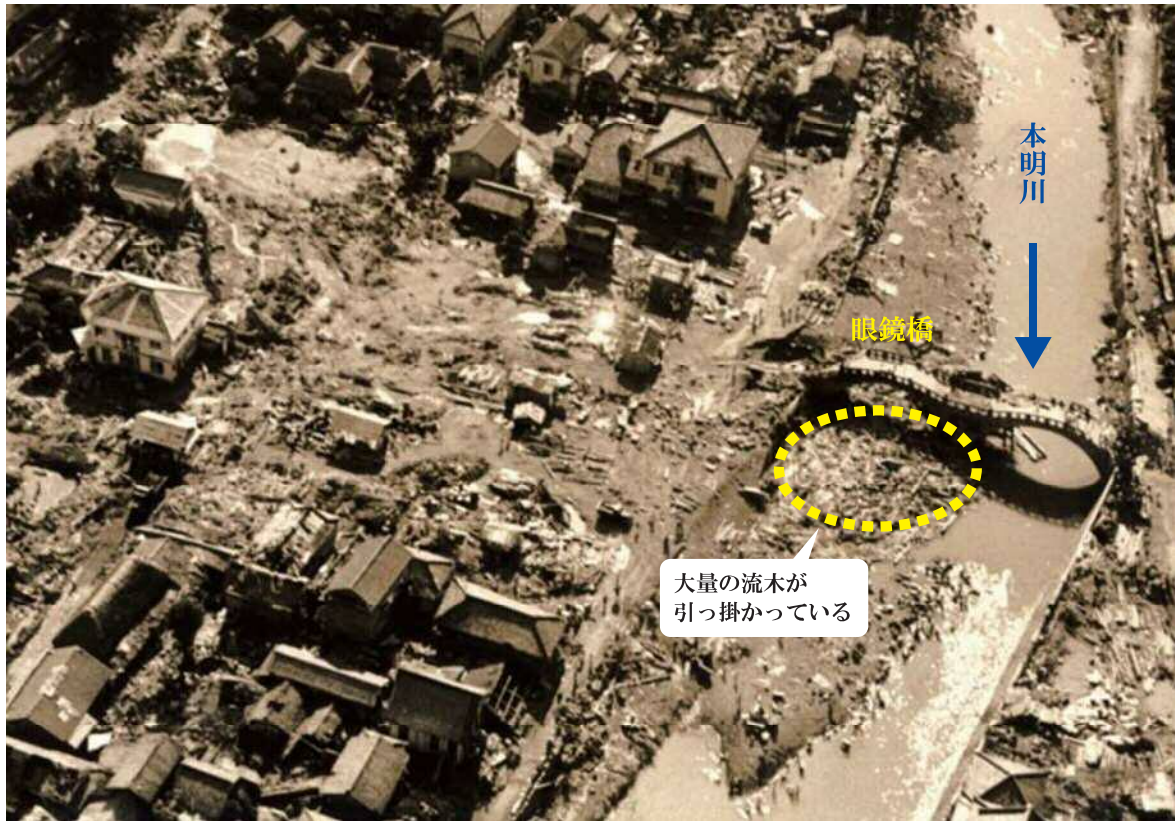
■眼鏡橋付近（下流から上流を望む）

25日の正午以降に雨脚が強まり、市内中心部を流れる本明川の上流で土石流が発生し、川が氾濫しました。本明川にあった石造の眼鏡橋は、その頑丈さゆえに土石流をせきとめ、市街地への被害をさらに拡大させてしまいました。

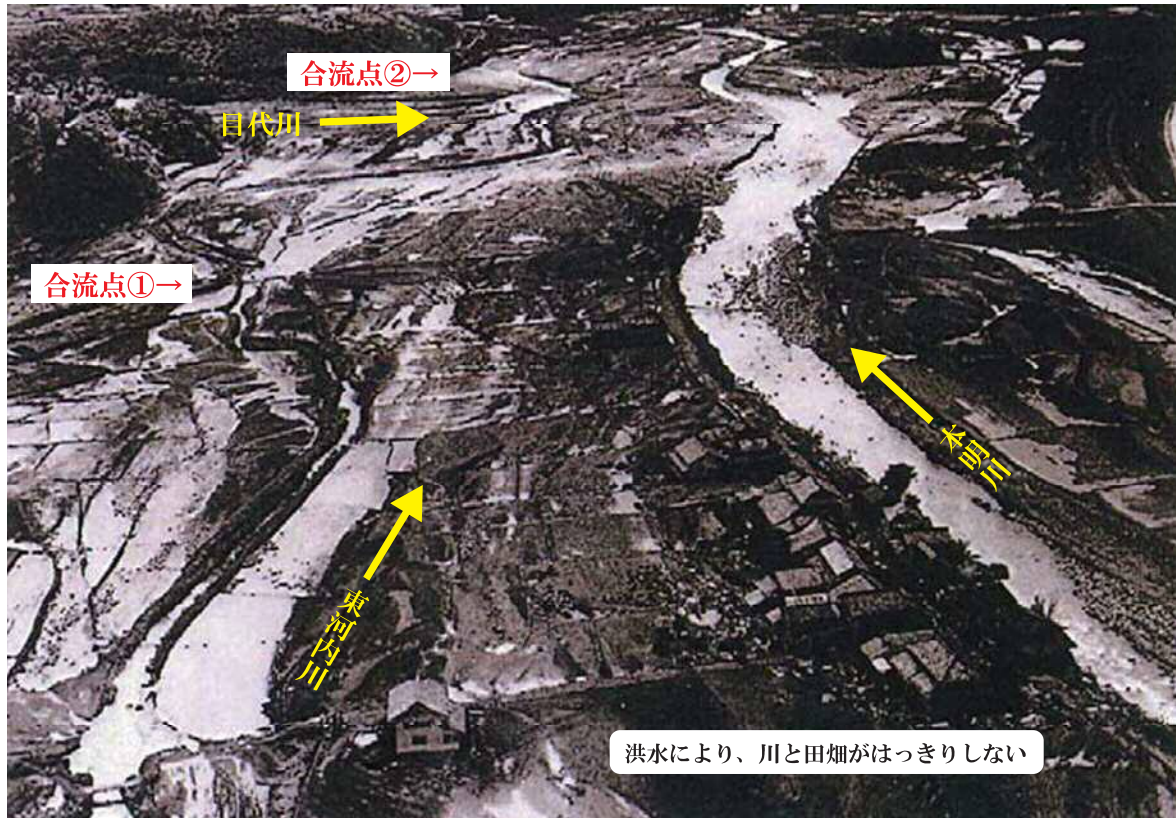
■昭和32年撮影

# 水害直後と現在：本明町付近

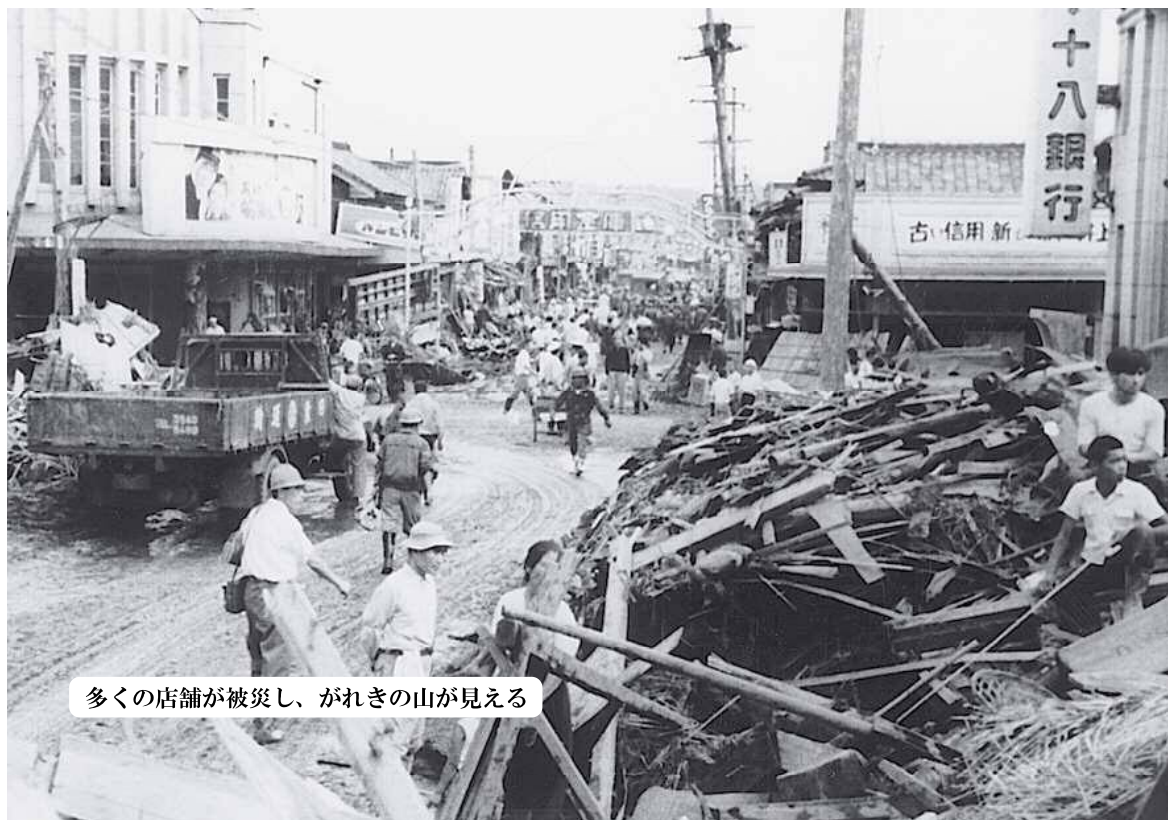
■昭和32年撮影

# 水害直後と現在：本町十八銀行付近

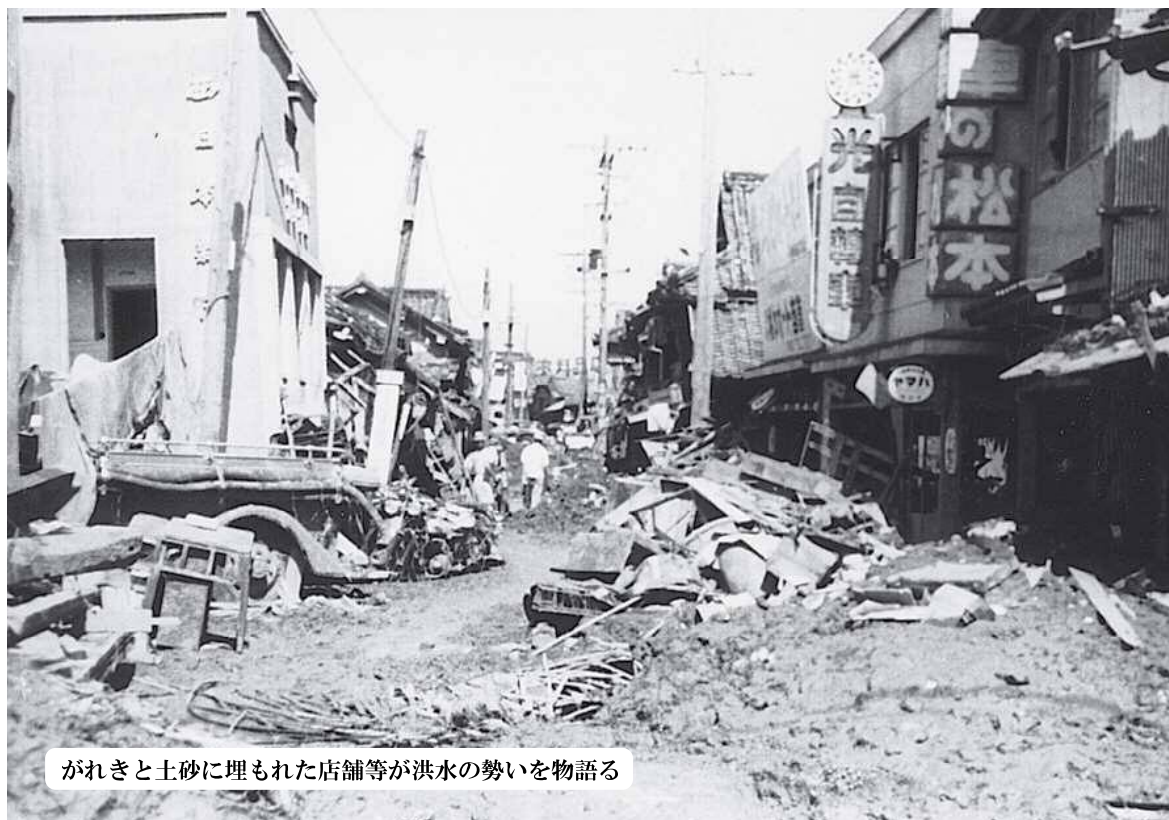
■昭和32年撮影

# 水害直後と現在：八天町西日本シティ銀行付近
