## 4. 本明川で起こりうる災害

# 近年は「集中豪雨」が多発しています。

# 昭和32年の諫早大水害以降も、 大きな洪水が発生しています！

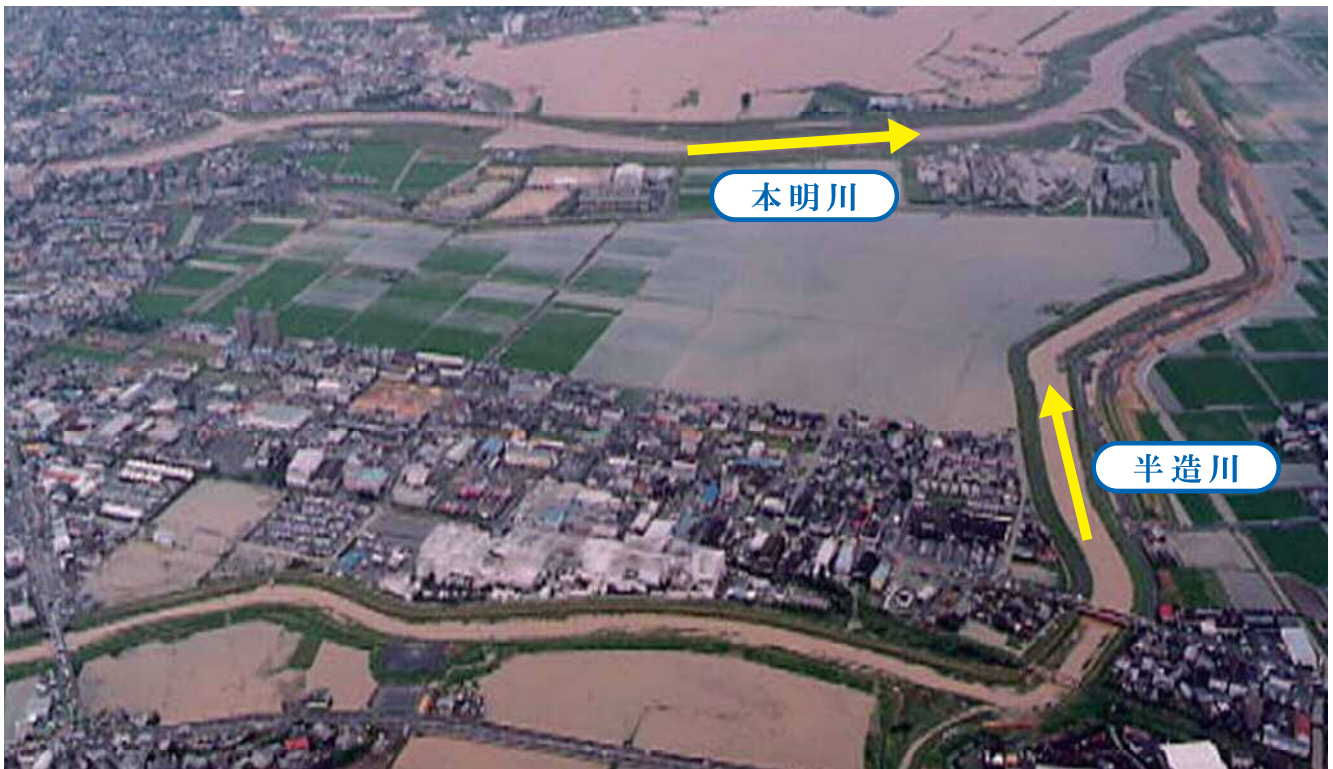
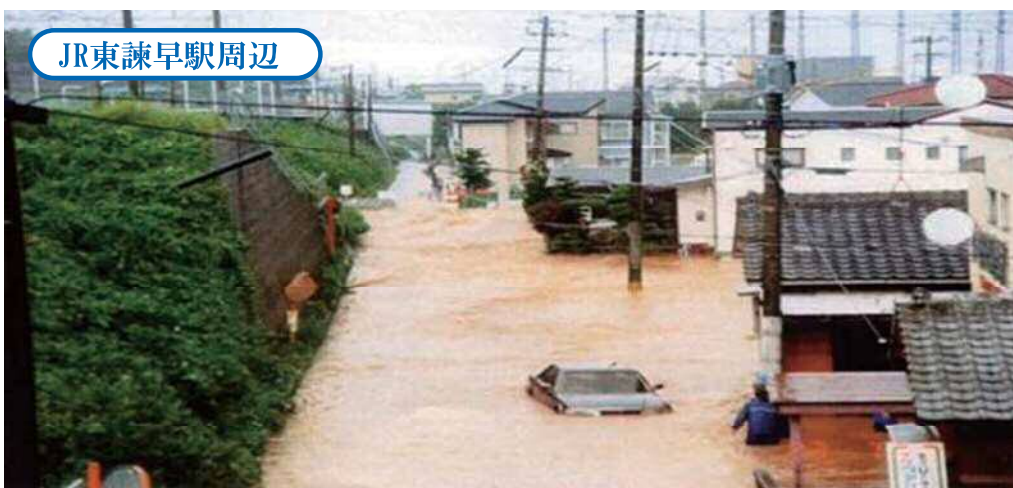
平成11年には本明川の裏山水位観測所で **1時間に  
約2m水位が上昇し、旧諫早市全域（約3万4千世帯、  
9万4千人）に避難勧告** が出されました。

■平成11年7月23日出水時の浸水の様子

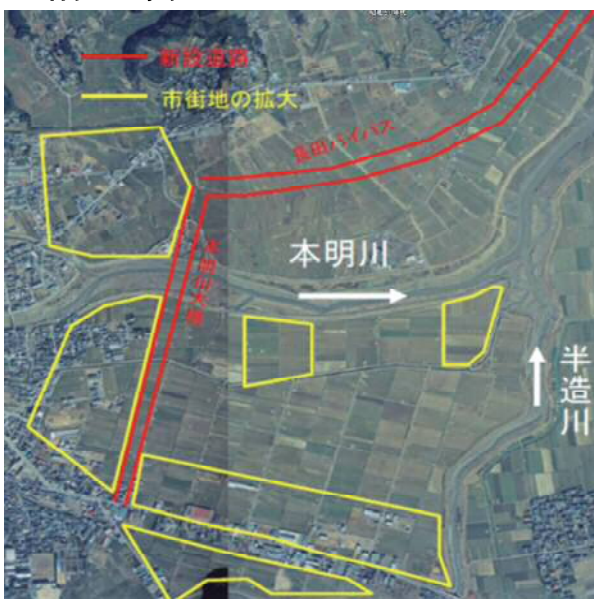
■昭和50年代

黄色枠内の建物が  
増加していることが分かります

想定氾濫区域内の人口が増加しているため、  
本明川の治水対策を急ぐ必要があります。

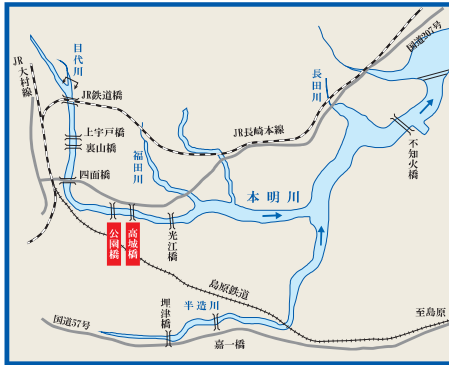
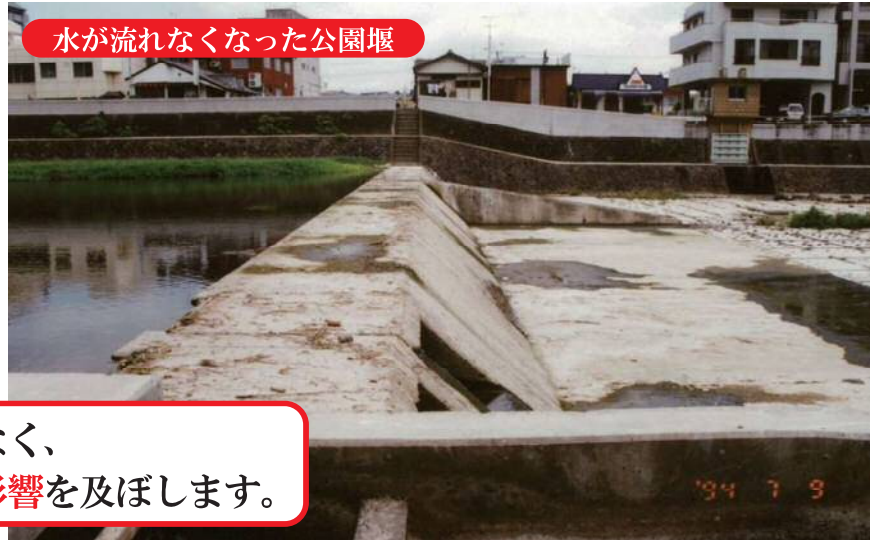
## ■平成6年7月の渇水の様子

| 発生年 | 浸水被害の状況 |
|---|---|
| 平成6年<br>(列島渇水) | 本明川では、アユやハヤの大量死が続いたため、諫早市が魚を救出。諫早市は1,165haの作付面積のうち、176haで水不足が発生。諫早市における農作物の被害は約1億5千万円。 |

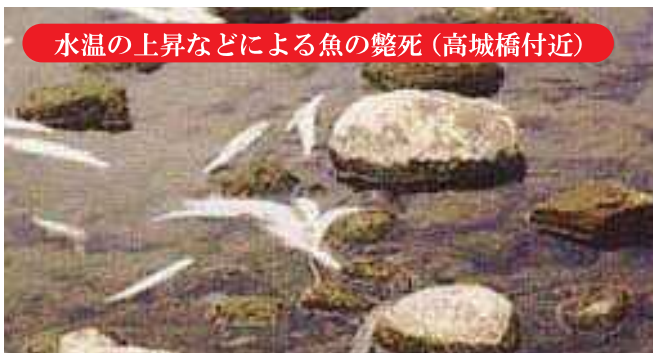
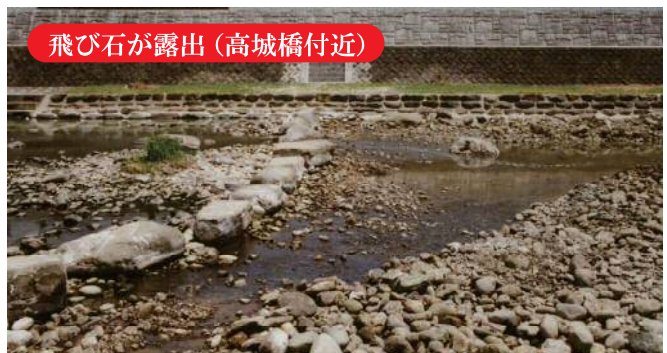
渇水は農作物被害だけでなく、  
川に棲む生物にも大きな影響を及ぼします。
