## 1. 被害の概要

# あの夏の雨から65年

## 諫早大水害の被害状況：山津波・土石流

## 諫早大水害の被害状況：眼鏡橋と四面橋

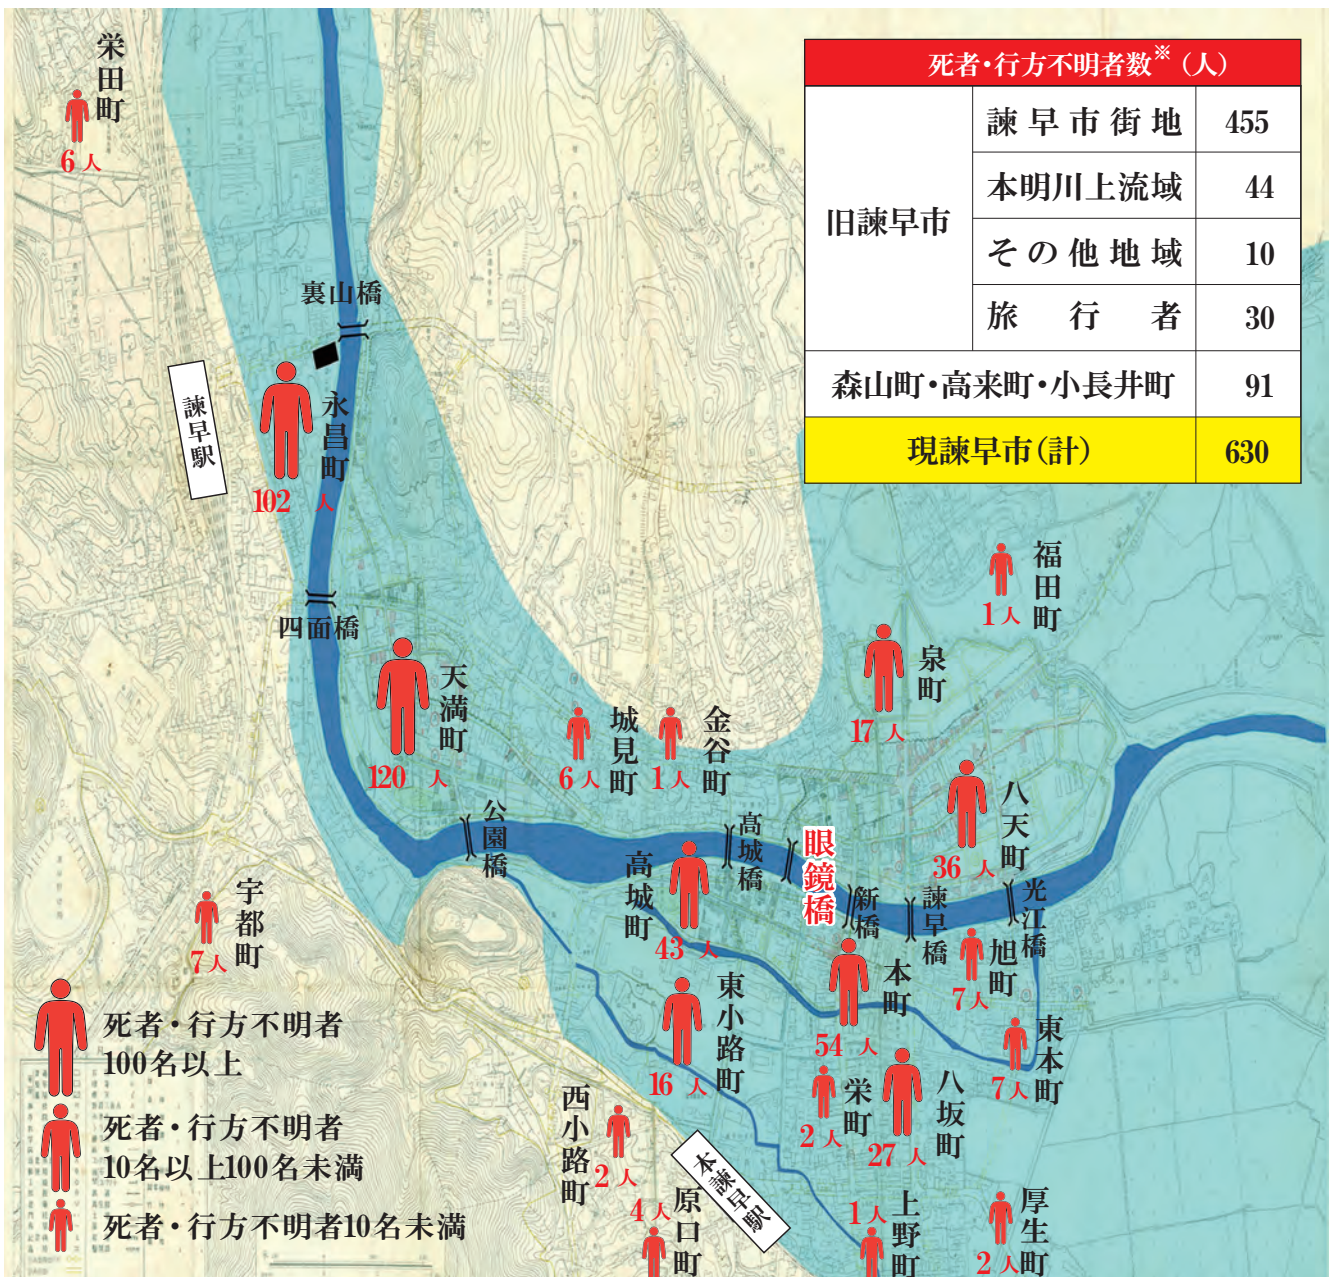
## ■ 諫早市街部における町別の死者・行方不明者数

諫早大水害で濁流が押し寄せた範囲

出典：諫早大水害20周年復興記念誌  
※多良見郷土史に記載なし。飯盛0人

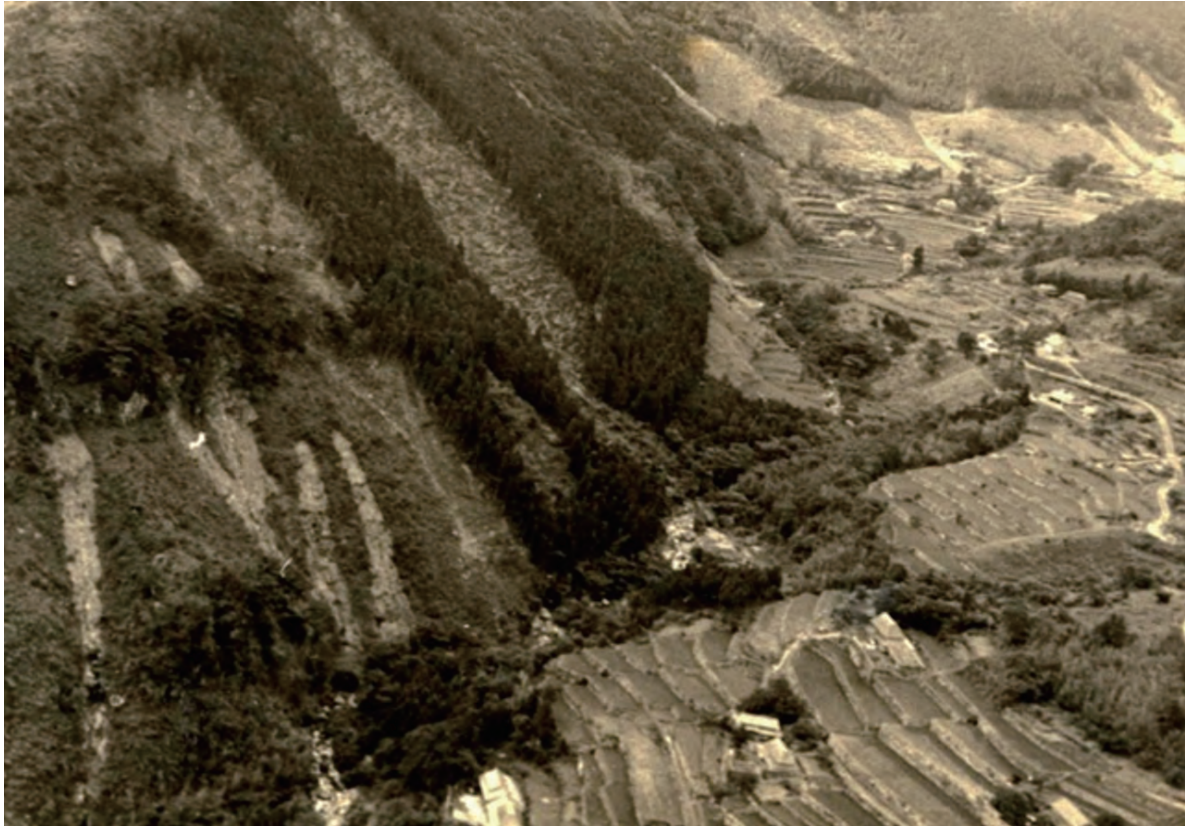
■上流から押し寄せた山津波

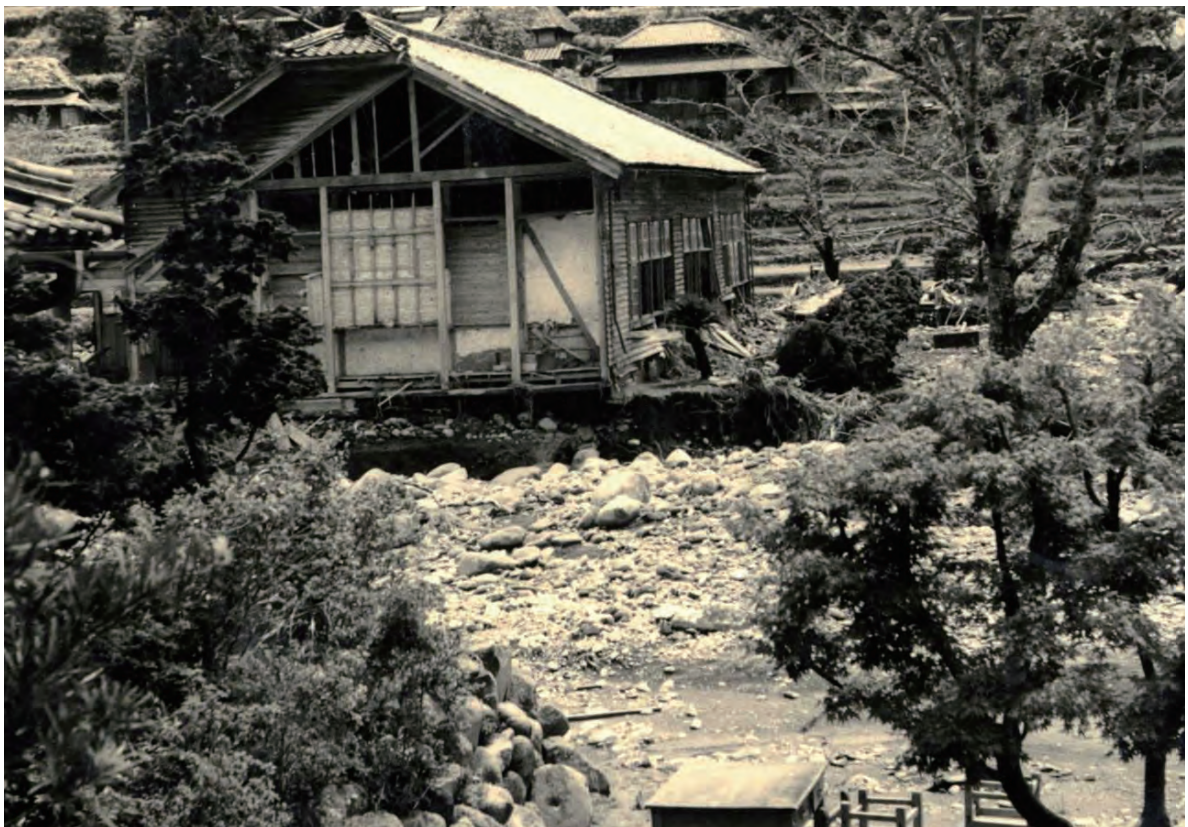
■校舎の半分が流された本野小学校（写真提供：諫早市）

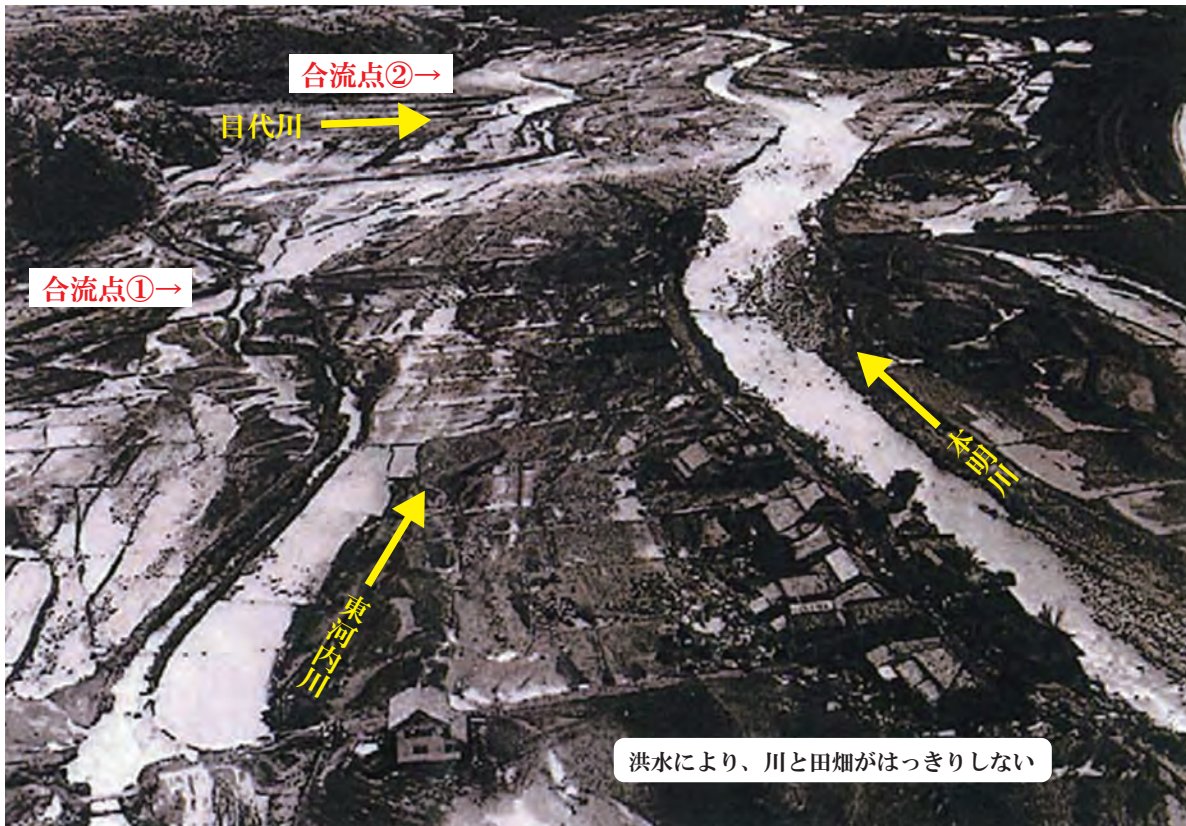
■昭和32年撮影

# 水害直後と現在：本明町付近

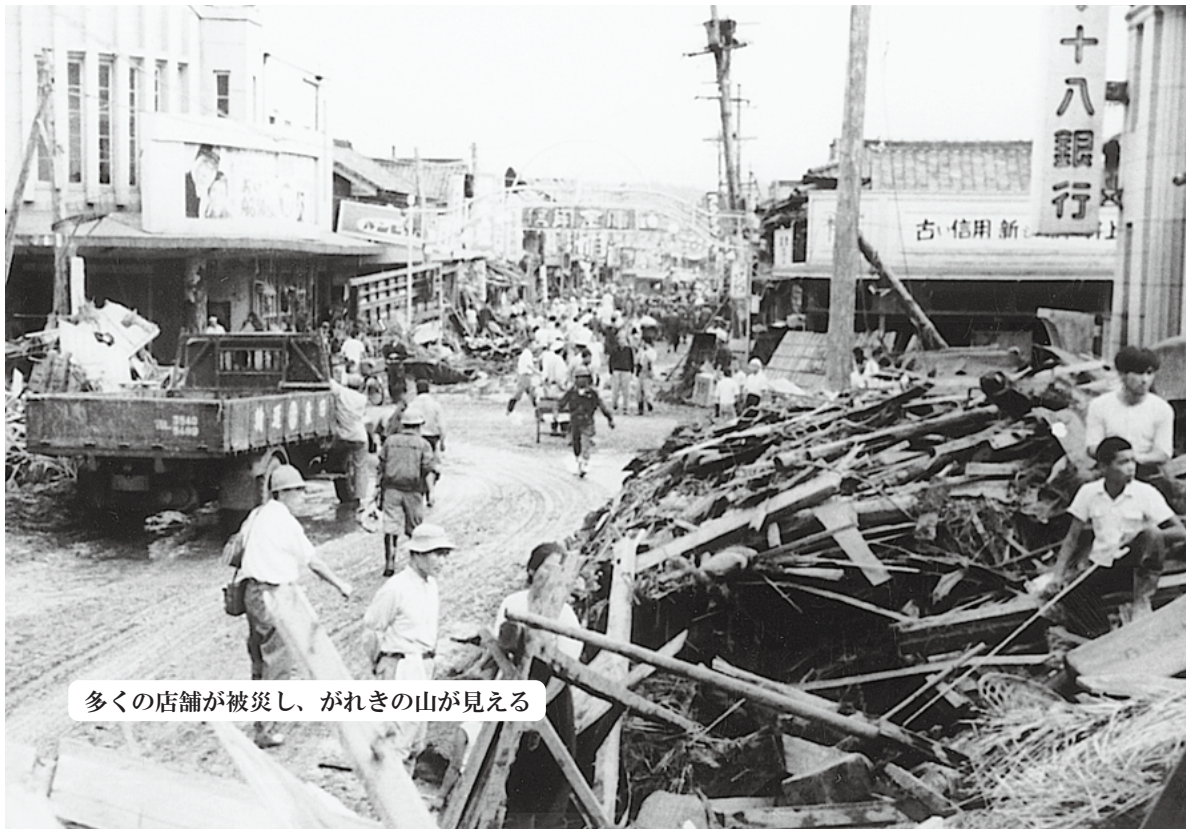
■昭和32年撮影

# 水害直後と現在：本町十八銀行付近

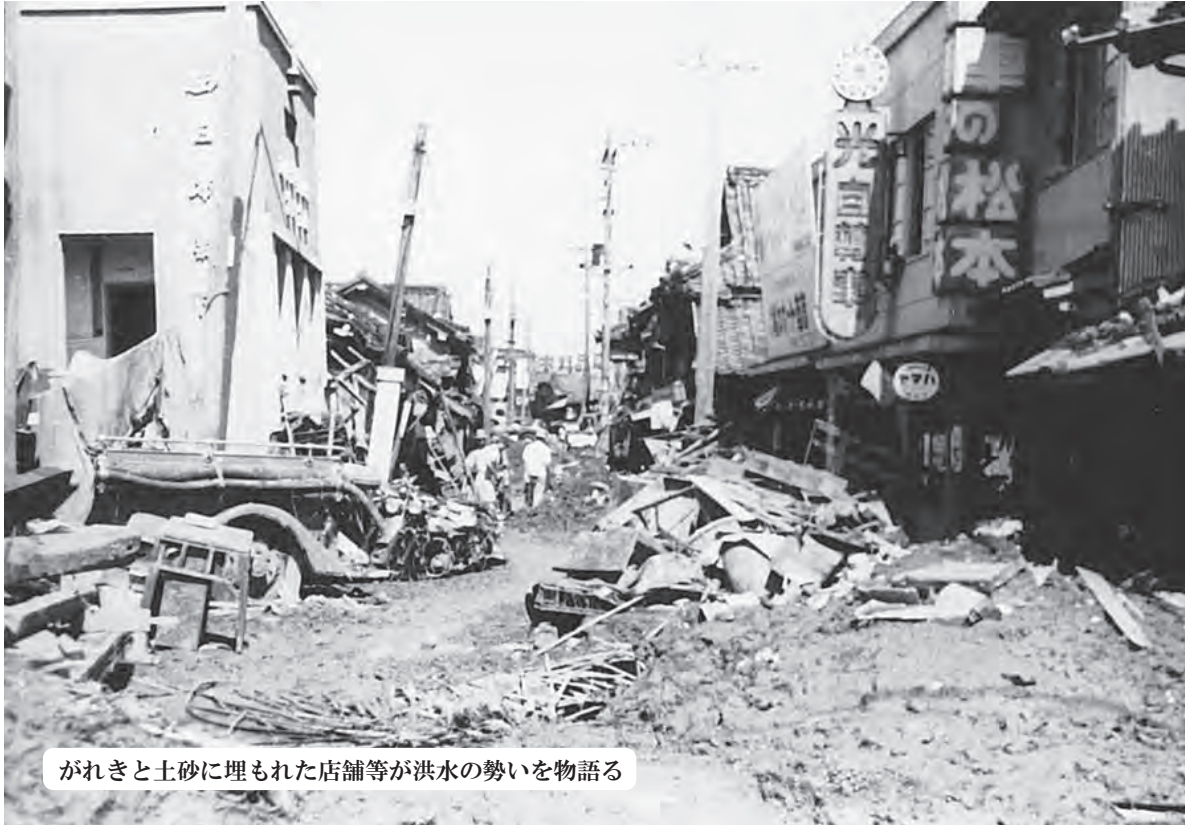
■昭和32年撮影

# 水害直後と現在：八天町西日本シティ銀行付近
