事故ゼロプランについて

対策事例(R34肥前古賀駅入口交差点での事故防止対策)【H24.3完成】

対策事例(R34古賀歩道整備での歩行者対策)【H24.3完成】

対策事例(R34大曲地区での事故防止対策)【H23.7完成】

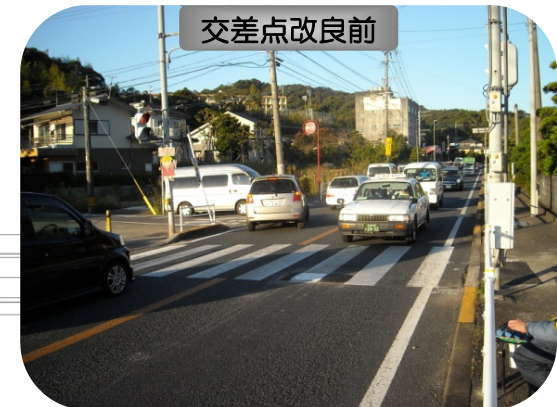
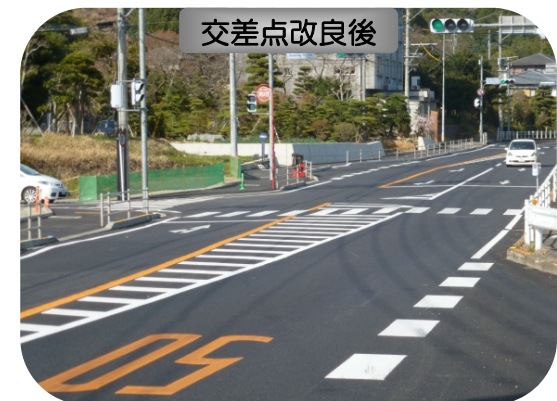
交差点改良の内容

そこで、国土交通省長崎河川国道事務所では、平成17年度から交差点改良事業に着手し、右折レーンの設置、及び歩道整備を実施し、平成24年3月に工事が完成しました。

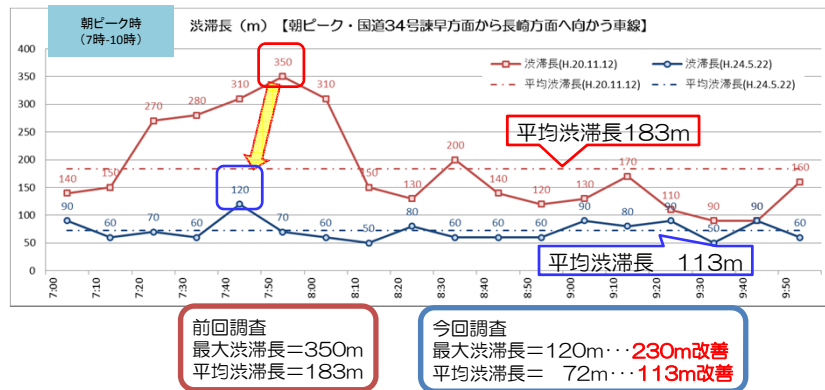
右折レーンの設置により、国道34号の諫早方面から長崎方面へ向かう車線の渋滞が改善しました。

前回調査
最大渋滞長=350m
平均渋滞長=183m

今回調査
最大渋滞長=120m...230m改善
平均渋滞長=113m...72m改善

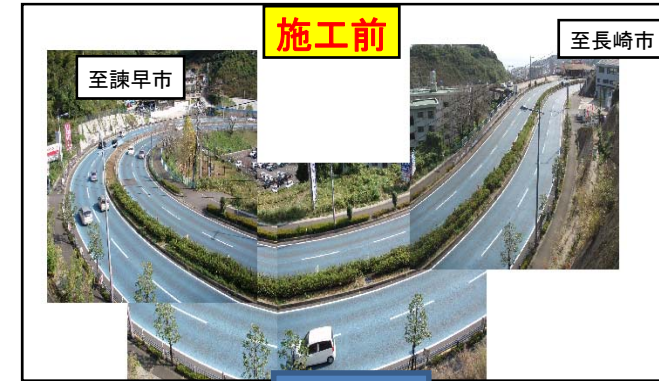
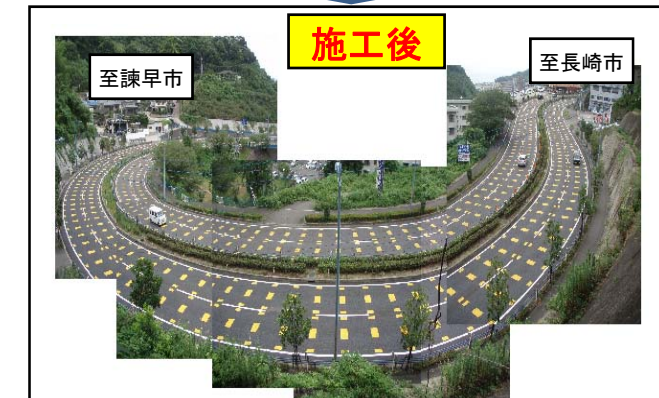
国道34号長崎市大曲地区においては、道路の曲線半径がR62.5mと急カーブな上、縦断勾配が4.65%と下り勾配となっており、車両の逸脱や事故等が大変多い箇所。

【対策】 滑り止め舗装とドットラインによる注意喚起対策を実施しました。(H23.7完成)

【効果】 当該区間の事故発生件数が大幅に減少しました。

※H23については、工事完成後の8月～12月までの事故データ

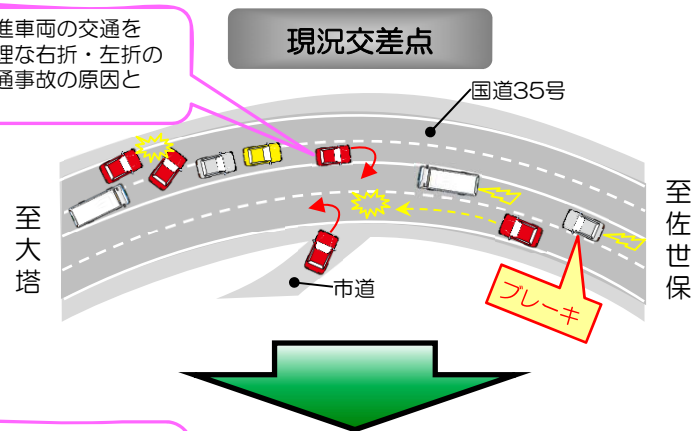
交差点改良の内容

- 右折車が直進車両の交通を阻害し、無理な右折・左折の状況が、交通事故の原因となっていた。

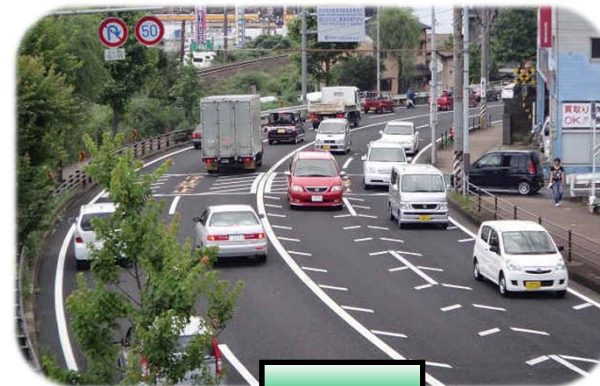
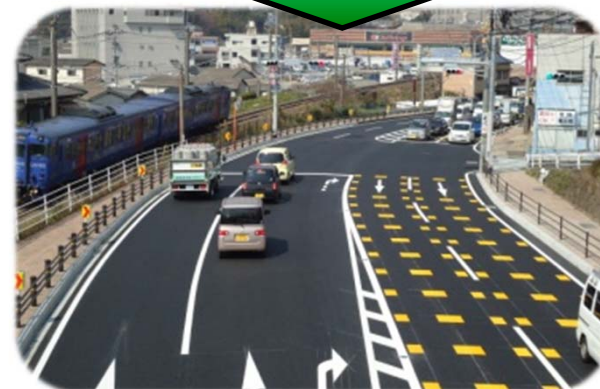
- 右折スペースの確保により後続車の直進阻害を低減。
- 信号機により、右折や国道への進入機会を設けたことにより、確実な交差点処理へ転換。

国土交通省：交差点形状を改良（右折車両のスペースを確保、ドットレーンマークによる注意喚起）

警察：信号機の設置

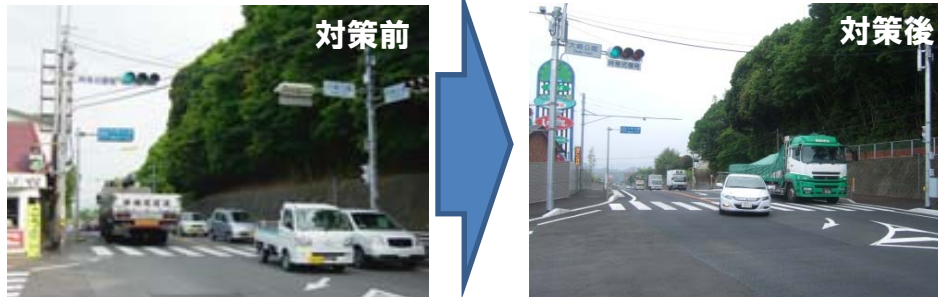
【大崎公園入口交差点における対策内容】

・国道205号大崎公園入口交差点は、右折レーンがないために後続車の通行を阻害し、交通が集中する朝夕には著しい渋滞が発生。また、事故も多発していました。
 ⇒交差点改良を行ったことにより、最大500mの渋滞が解消！
 ⇒死傷事故件数も大幅に減少！
 ⇒利用者への満足度調査では、渋滞が減りスムーズに通行できるようになったと評価。

▲右折車が車線を塞ぎ、後続の直進車の通行を阻害

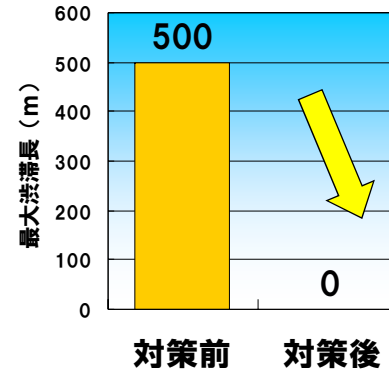
〈渋滞解消〉

※調査日: [対策前] H20.11.11 (火)
[対策後] H23.06.01 (水)

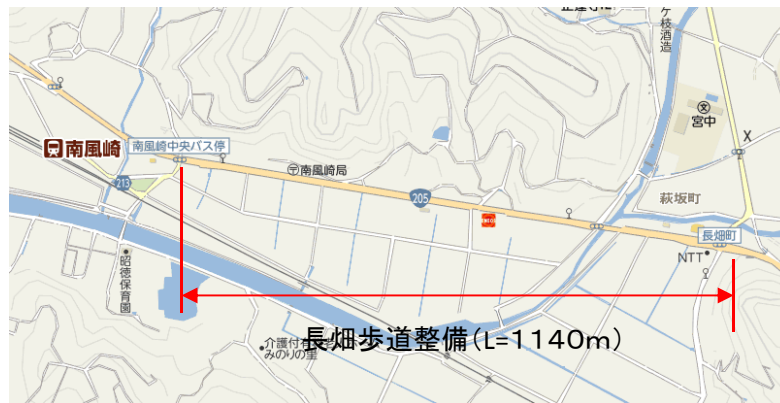
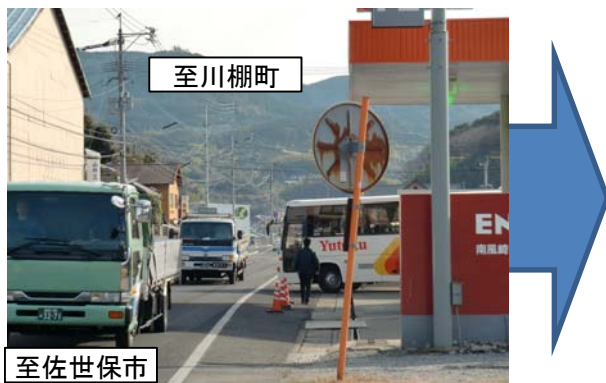
歩道整備の内容

佐世保市長畑町の国道205号は、宮小学校や宮中学校の通学路として利用されているが、歩道が狭く歩行者の安全確保が課題でした。そこで、国土交通省長崎河川国道事務所では、平成23年度から歩道整備事業に着手し、歩道の拡幅工事を実施し、平成25年3月に工事が完成しました。
