# 本明川水系河川整備計画の点検について

平成26年10月3日

国土交通省 九州地方整備局 長崎河川国道事務所

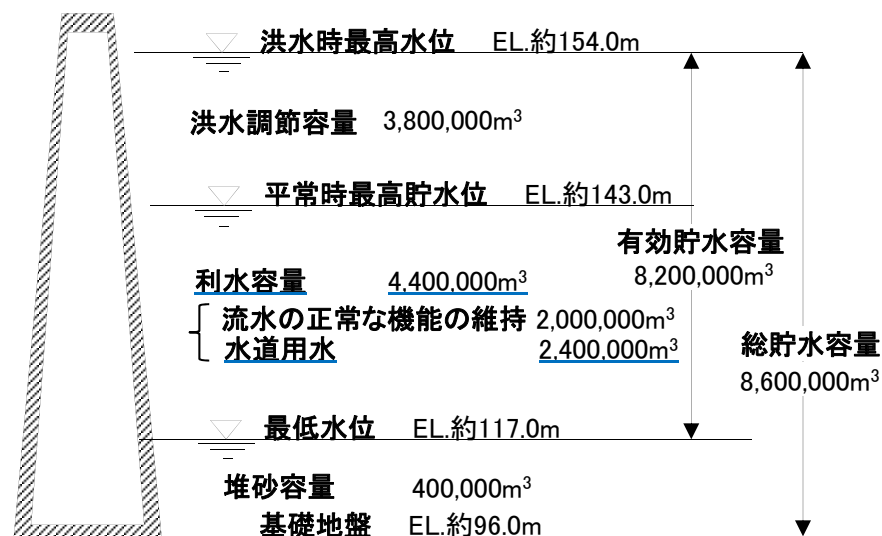
#### ダム検証前

貯水面積 : 0.54 km<sup>2</sup> (約54 ha)  
総貯水容量 : 約8,600,000 m<sup>3</sup>  
有効貯水容量 : 約8,200,000 m<sup>3</sup>

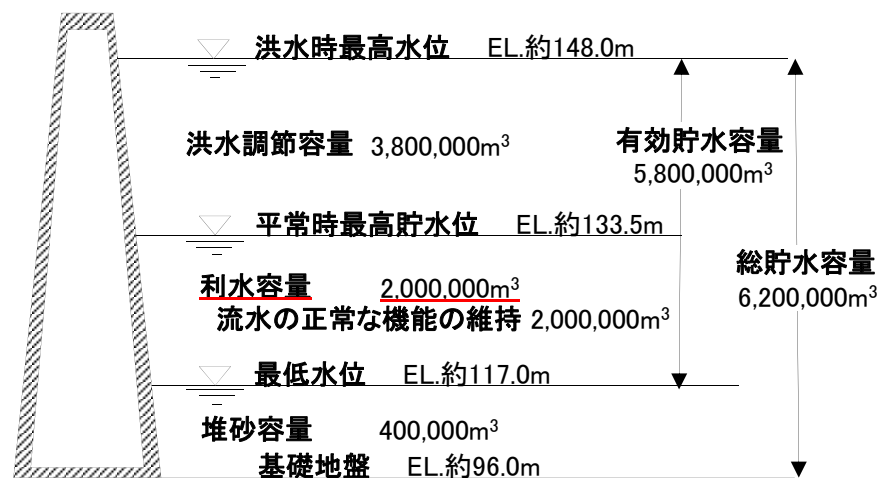
#### ダム検証後

貯水面積 : 0.39 km<sup>2</sup> (約39 ha)  
総貯水容量 : 約6,200,000 m<sup>3</sup>  
有効貯水容量 : 約5,800,000 m<sup>3</sup>

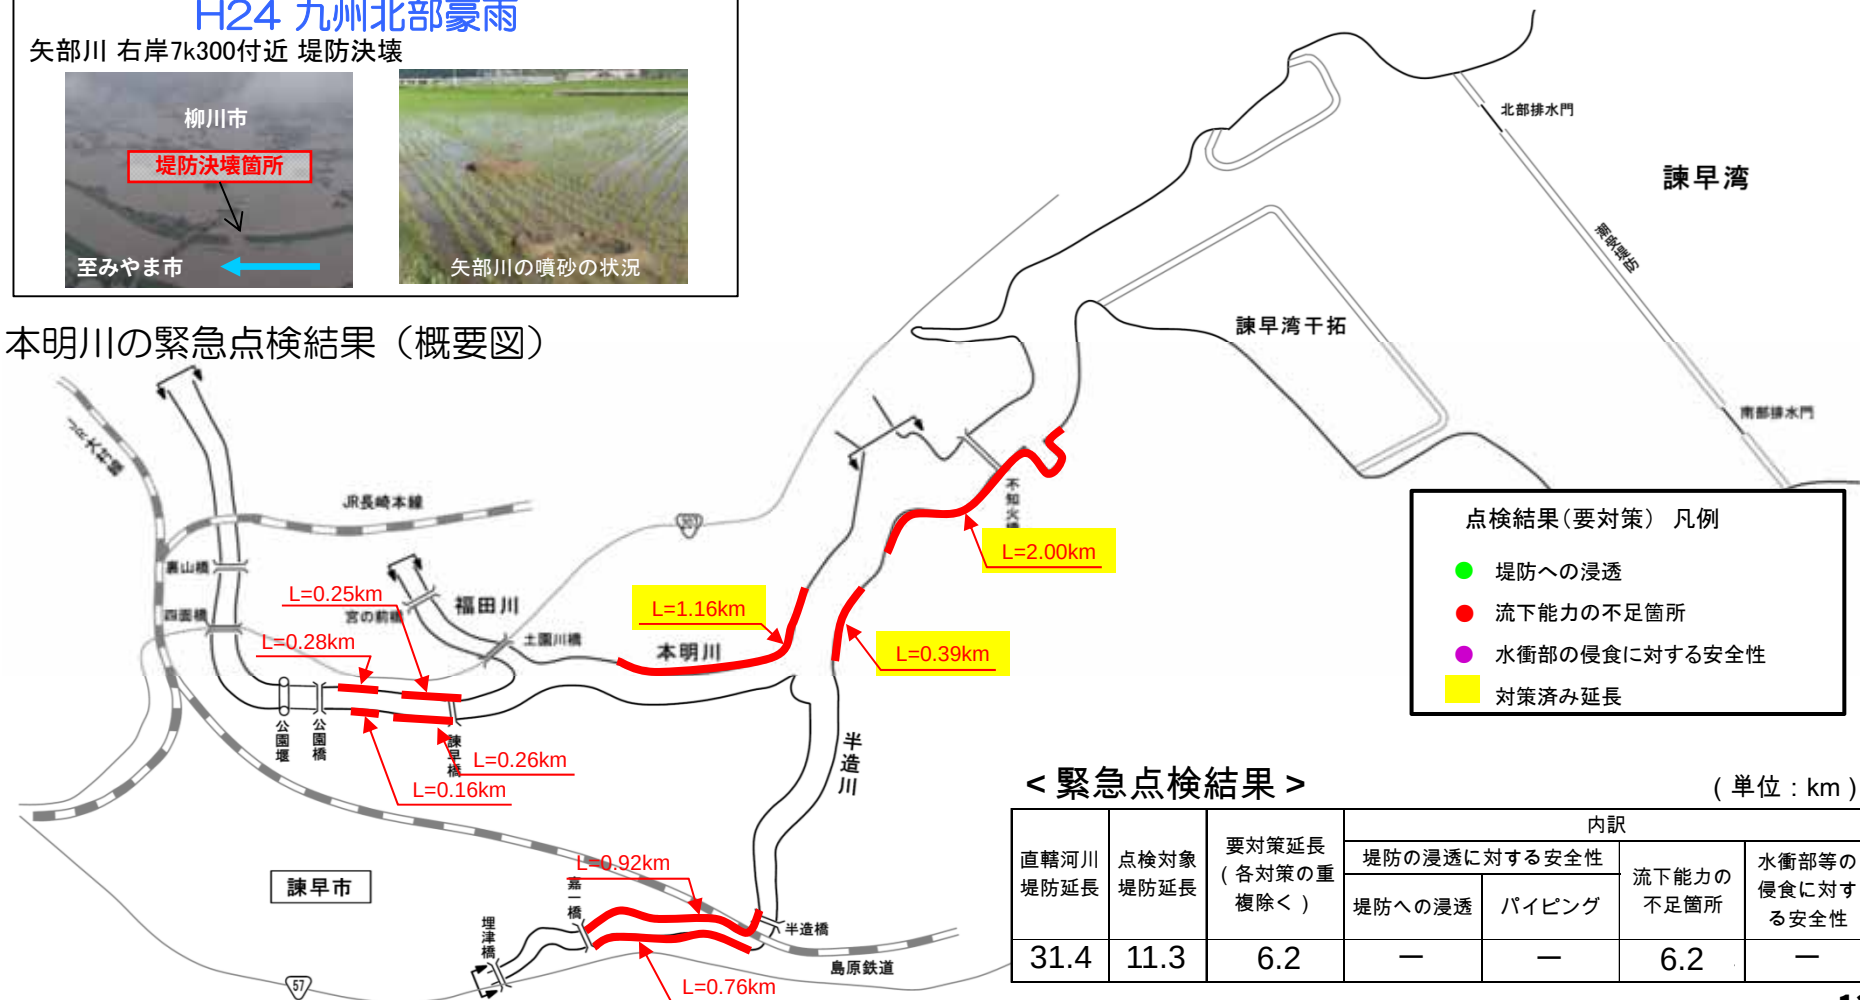
本明川の緊急点検結果（概要図）

- 平成24年7月の九州北部豪雨では、矢部川の堤防が基礎地盤からの浸透によるパイピングにより、50mにわたって決壊。
- これを踏まえて、被災履歴、堤防詳細点検結果等を活用し、平成24年9月に堤防の緊急点検を公表。
- 背後地の状況や資産等、上下流バランスを踏まえ対策を実施。

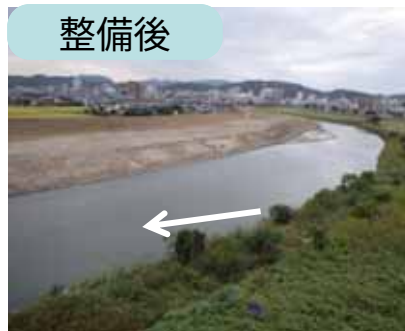
本明川中流部 河道掘削状況

- 洪水時における河川水位の低下を図るため河道掘削を実施。
- 所定の高さ及び幅に満たない堤防については、堤防の拡幅・嵩上げによる整備。

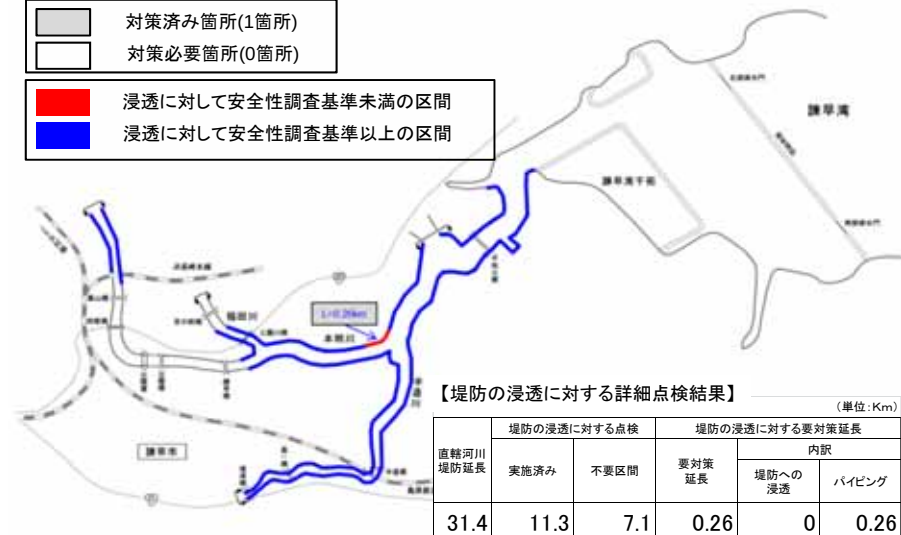
#### 本明川の詳細点検結果（概要図）

○ 堤防詳細点検の結果、260m区間において浸透対策が必要。

緑文字(km): 堤防への浸透

青文字(km): バイピング

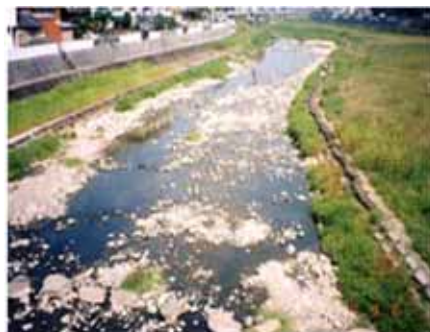
$Q=0.04\text{m}^3/\text{s}$ （瀬切れ）

- 過去に渇水による農業被害や河川内生物への影響が生じている。
- ダムの建設により、既得農業用水の安定取水を可能にし、公園堰下流には動植物の生息又は生育からの必要流量 $0.25\text{m}^3/\text{s}$ を年間確保する。

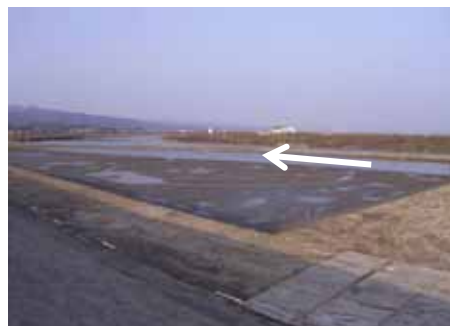
掘削直後の状況 (H18)

- 本明川下流域において、干潟の干陸化による自然環境の変化があり、優占群落であったヨシ原が減少。
- 環境に配慮した掘削を行うことで、本来あったヨシ原を再生させ良好な自然環境を保全・再生。
- 本明川下流域（延伸区間は除く）において、ヨシ原群落が増加傾向にある。

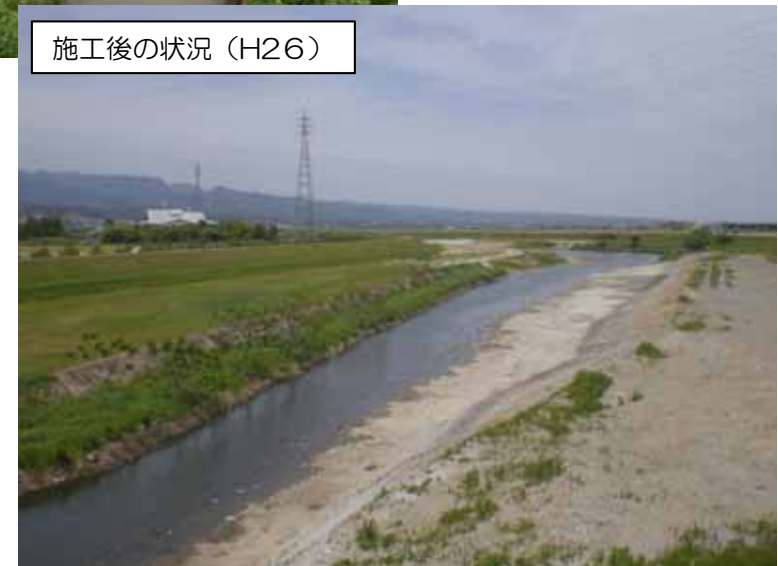
施工後の状況 (H26)

- 半造川の引堤事業により出現する高水敷を利用して、水域から陸域にかけて傾斜の緩やかなエコトーン（移行帯）※を創出。

既設護岸を撤去し  
エコトーンを創出

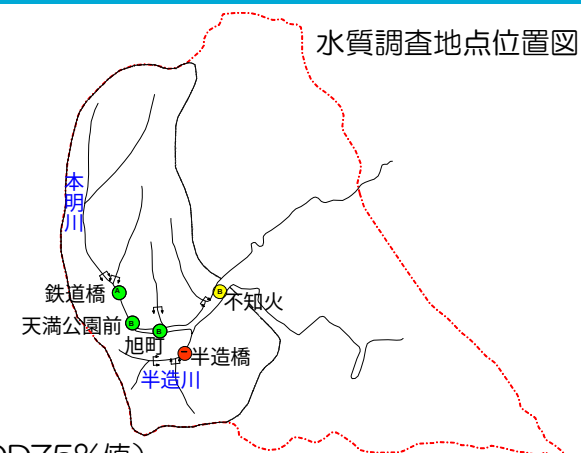
水質観測地点のBODの経年変化

- 実態の把握
  - ・ 水質調査の実施と結果の公開
- 水質対策
  - ・ 本明川水系水質汚濁対策連絡協議会による連携
  - ・ オイルフェンス、吸着マット等による水質事故対応

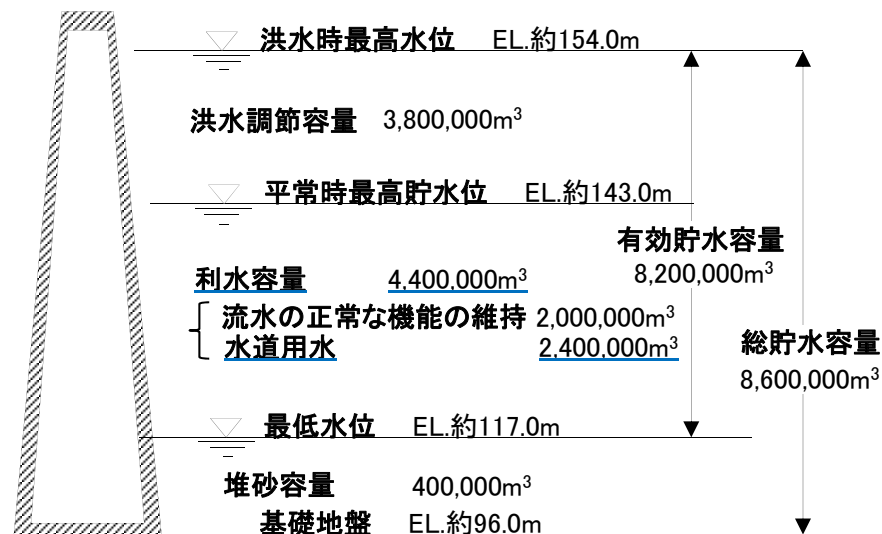
#### ダム検証前 (現整備計画)

貯水面積 : 0.54 km<sup>2</sup> (約54 ha)  
 総貯水容量 : 約8,600,000 m<sup>3</sup>  
 有効貯水容量 : 約8,200,000 m<sup>3</sup>
