国土交通省九州地方整備局
長崎河川国道事務所

半造川の水質改善対策に期待!

平成19年 一級河川本明川の水質現況

平成19年 一級河川本明川の水質現況（要旨）

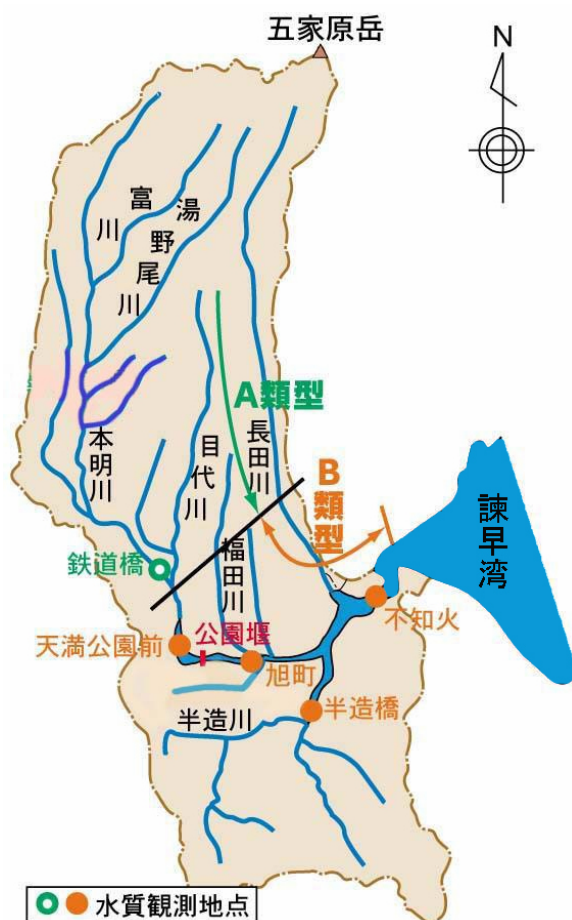
図-1 水質調査地点位置図(旧本明川)

河川名	観測地点名	環境基準地点	類型指定状況 (s48長崎県指定)	観測地点所在地	河口及び合流点からの距離
本明川	鉄道橋	○	A	諫早市天満町	河口より6.7km付近
本明川	天満公園前	○	B	諫早市天満町	河口より5.3km付近
本明川	旭町	○	B	諫早市旭町	河口より3.9km付近
本明川	不知火	—	B	諫早市長田町	河口より0.8km付近
半造川	半造橋	—	—	諫早市川内町	合流点より1.4km付近

※環境基準地点：水質汚濁にかかる環境基準の水域類型のあてはめがなされた水域において、環境基準の維持達成状況を把握するために調査を行います。その評価地点が環境基準地点です。本明川では二つの水域（（1）鉄道橋（2）天満公園前、旭町、不知火）に分かれており、各水域の評価地点は、（1）鉄道橋（2）天満公園前、旭町となっています。

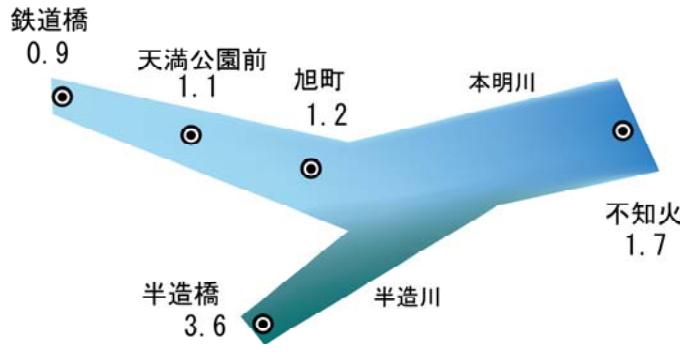
図3 各調査地点のBOD75%値

本明川調査地点平均は1.2mg/lで環境基準を満足していますが、平成18年(1.1)より少し悪くなっています。半造川は3.6mg/lで、平成18年(3.0)より悪くなっています。

- ① 平成19年は、鉄道橋、天満公園前、旭町、不知火橋地点の4地点とも環境基準値は満足していますが、天満公園前、旭町、不知火橋地点においては、依然、鉄道橋よりも高い状態にあり市街部の生活排水の影響を強く受けていると考えられます。
- ② 不知火は平成10年以降、環境基準値を満足する結果が続いています。
- ③ 半造川の下水道整備が望まれます。

H 9	H10	H11	H12	H13	H14	H15	H16	H17	H18	H9~H18 平均	H19	類 型
鉄道橋	①75%値	1.2	1.0	1.7	0.9	1.0	0.9	1.0	0.6	0.9	0.8	1.0	0.9	A (2.0以下)
	②年平均値	1.1	0.8	1.3	0.8	1.0	0.9	0.8	0.7	0.7	0.8	0.9	0.8	
天満公園前	①75%値	2.1	1.5	2.1	1.4	1.7	1.2	1.1	1.2	1.4	1.0	1.5	1.1	B (3.0以下)
	②年平均値	1.7	1.4	1.7	1.2	1.5	1.2	1.0	0.9	1.1	1.0	1.3	1.0	
旭 町	①75%値	2.5	1.4	2.2	1.8	2.1	1.4	1.3	1.7	1.2	1.0	1.7	1.2	B (3.0以下)
	②年平均値	2.5	1.4	1.7	1.3	1.5	1.4	1.0	1.1	1.0	1.0	1.4	1.1	
不知火橋	①75%値	3.4	2.2	2.0	2.5	2.6	2.0	1.6	1.8	1.8	1.5	2.1	1.7	B (3.0以下)
	②年平均値	3.3	2.2	1.8	2.1	2.1	1.8	1.4	1.6	1.5	1.4	1.9	1.6	
4地点平均	①の平均	2.3	1.5	2.0	1.7	1.9	1.4	1.3	1.3	1.3	1.1	1.6	1.2	
	②の平均	2.2	1.5	1.6	1.4	1.5	1.3	1.1	1.1	1.1	1.1	1.4	1.1	
半造橋	①75%値	7.0	4.0	5.2	5.3	3.8	4.0	3.8	4.7	4.4	3.0	4.5	3.6	
	②年平均値	7.2	3.2	3.9	4.0	3.1	3.6	3.0	3.6	3.6	2.6	3.8	3.3
