# 各地で頻発する水害

国土交通省 延岡河川国道事務所

# 全国的に多発する大規模災害

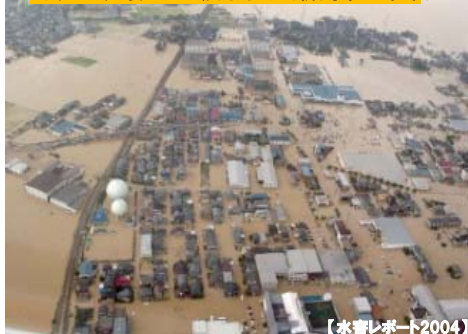
五十嵐川決壊による浸水状況(新潟県三条市)

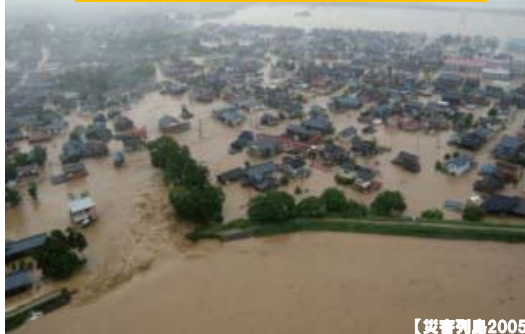
刈谷田川決壊による浸水状況(新潟県中之島町)

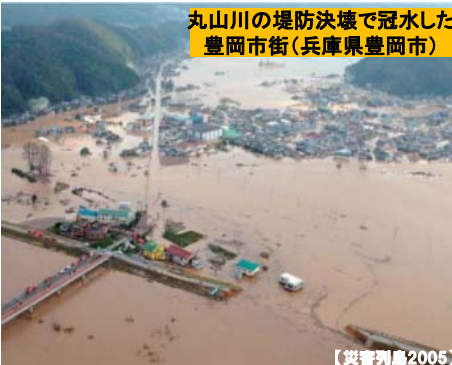
丸山川の堤防決壊で冠水した  
豊岡市街(兵庫県豊岡市)

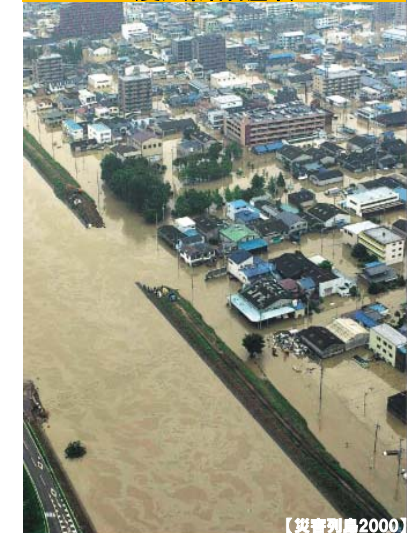
約100mにわたって決壊した新川左岸堤防  
(愛知県名古屋市)

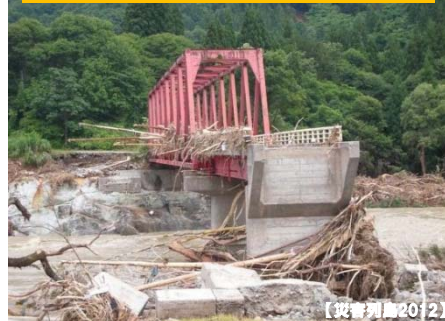
倒壊した只見線橋梁(福島県只見町矢木沢地区)

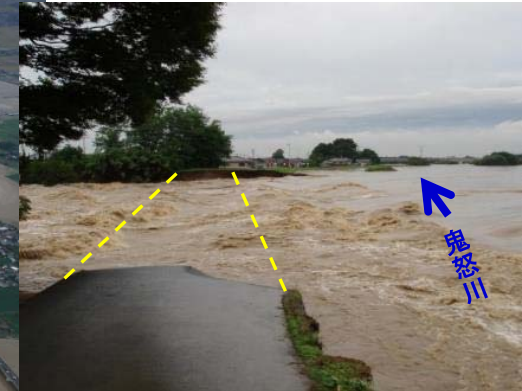
被災状況(全景写真)

- 常総市三坂町地先(左岸21k付近)で、堤防が約200m決壊。
- 決壊箇所周辺では、氾濫流により多くの家屋が倒壊・流失。

- 平成27年9月10日 12時50分 堤防決壊
- 決壊幅 約200m
