街が濁流にのまれた日

台風7号

1993年
(平成5年)
8月10日

国土交通省 九州地方整備局
延岡河川国道事務所

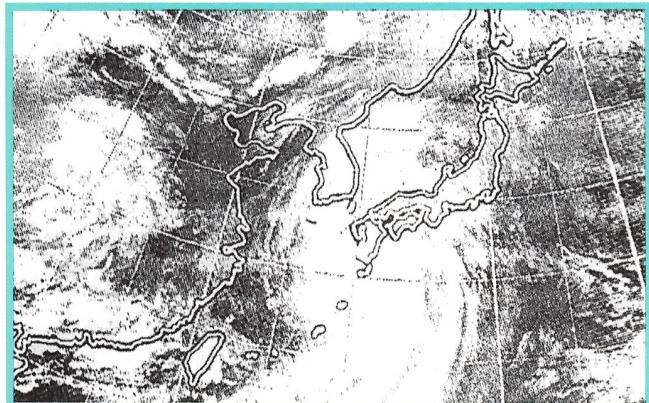
●台風経路図

1993年(平成5年)8月2日15時にグアム島の南海上で発生した台風7号は、勢いを増しながら北上し8月9日11時には中心気圧940hpa、最大風速45mと超大型台風に成長していました。9日20時から10日6時の間に、記録的な雨量を観測し1時間に高千穂で75mm、日之影で71mmを記録し、8日の降り始めからの雨量は日之影で482mm、上鹿川で441mmに達しました。

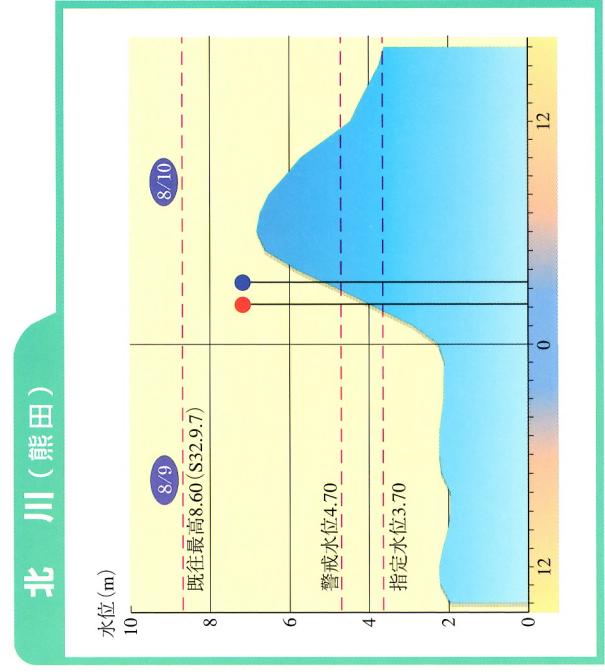
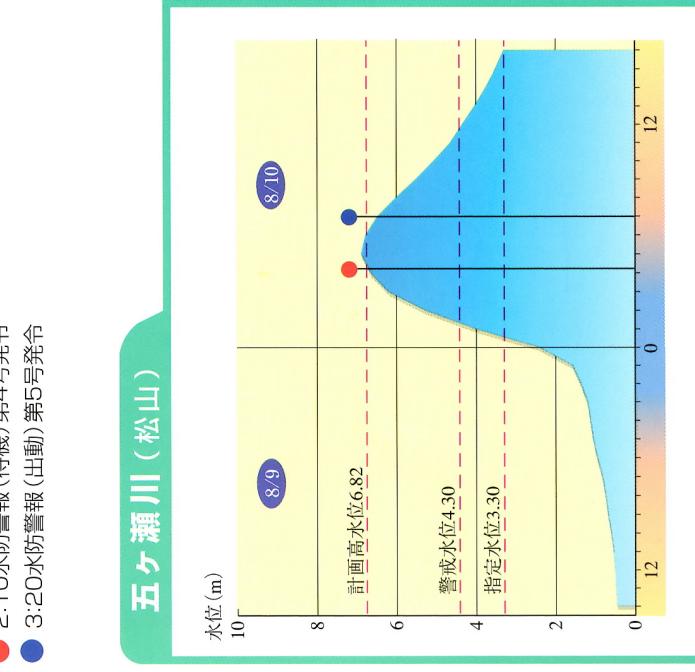
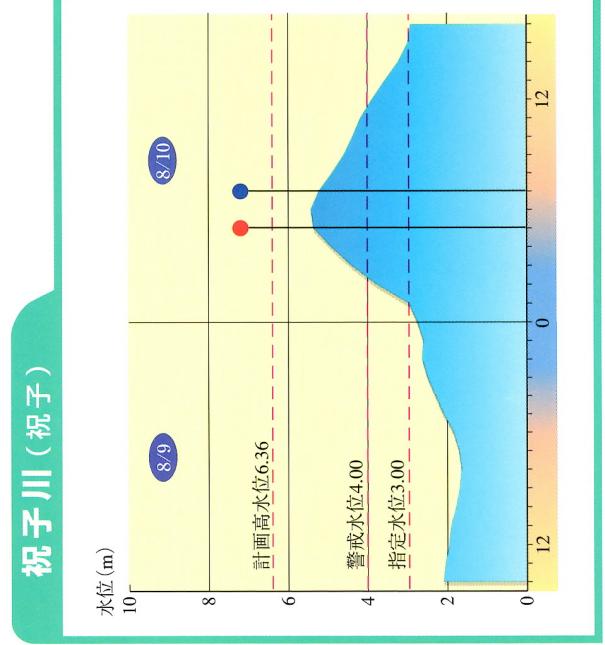
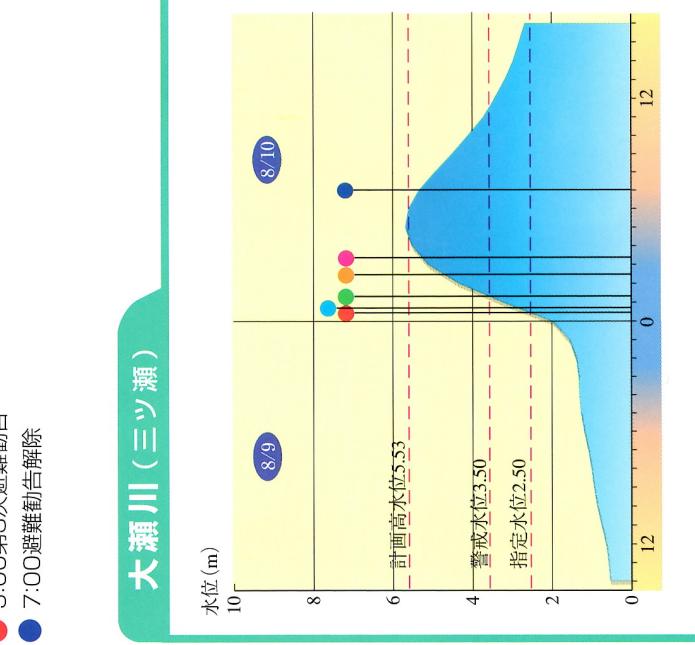
水防警報発表状況

平成5年8月10日の台風7号での水防警報発表状況を河川の水位の経過とともに追ってみます。

- 0:30水防警報(待機)第1号発令
- 0:40水防警報準備 第2号発令
- 1:20水防警報出動 第3号発令
- 2:30避難協議
- 3:20第1次避難勧告
- 7:00避難勧告解除

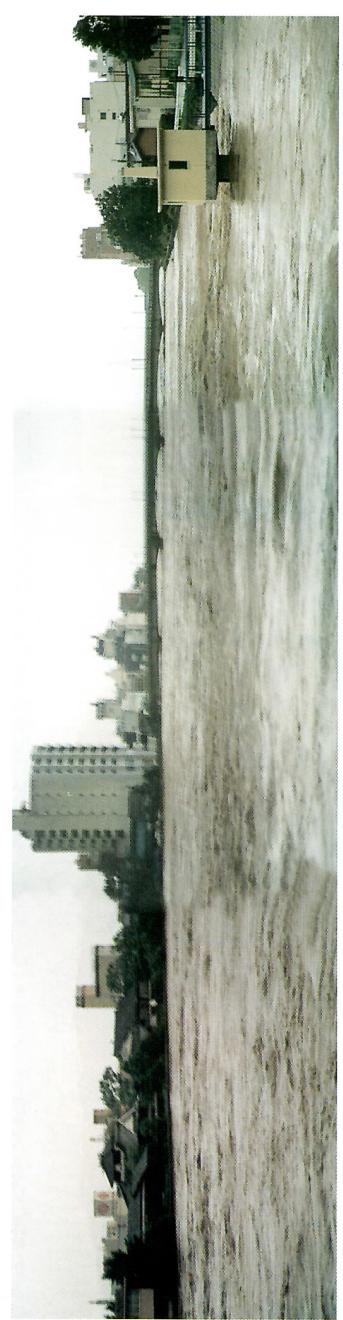
亀井橋から板田橋を望む

(3/700右岸)

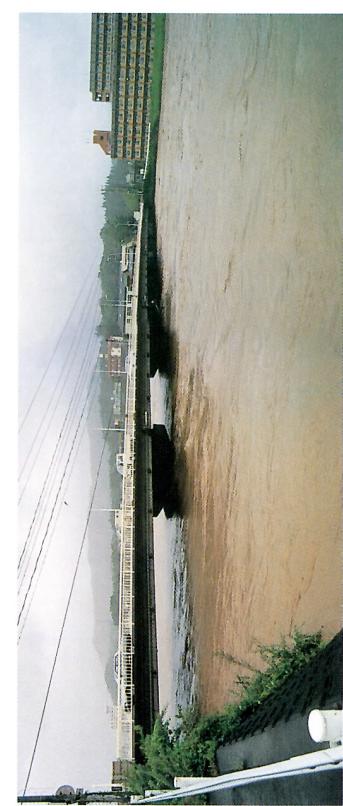
亀井橋

(3/700右岸)

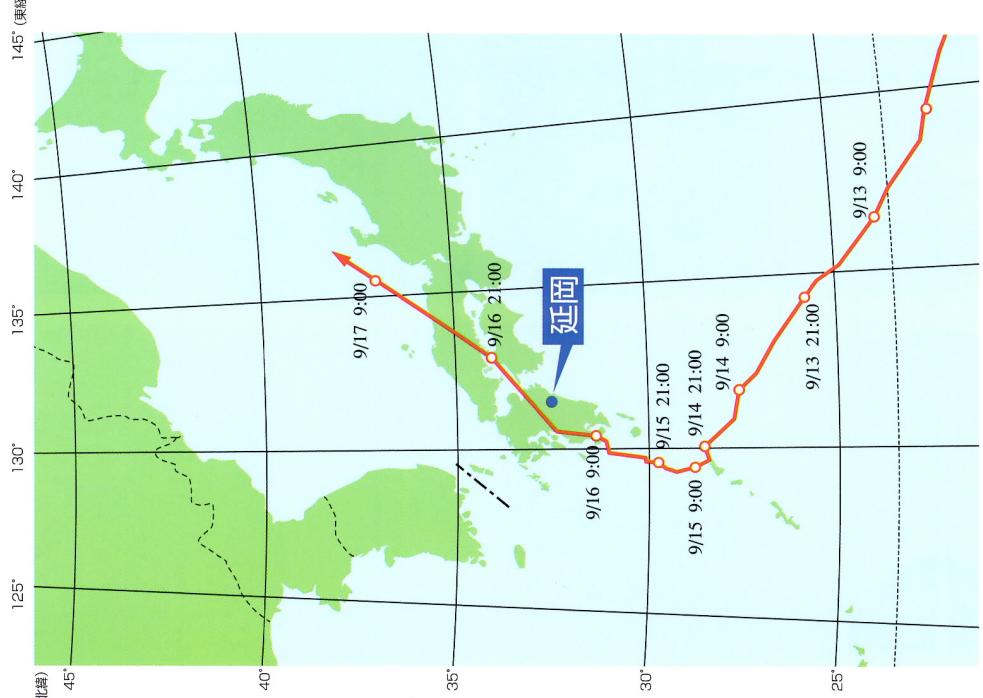
台風19号の上陸に伴い、16日の朝方より河川が急激に増水を始めました。本川よりも支川の祝子川・北川に降雨が集中したため、祝子川（祝子）で6.70mと計画高水位6.36mを0.34m超え、また北川（熊田）でも昭和32年9月7日の既往最高水位8.60mを1.27m超えました。

五ヶ瀬川において最高水位6.77m、大瀬川で最高水位5.49mを記録しました。

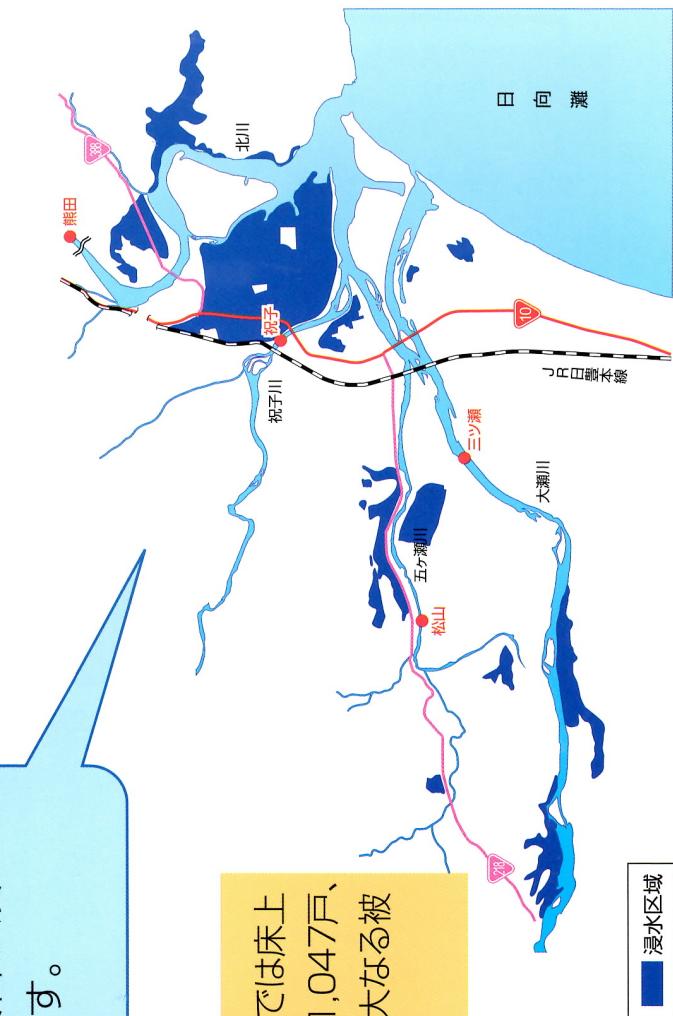
浸水区域図

この浸水区域図は平成9年9月16日の台風19号での出水により浸水した地域を図示したものです。北川沿川を中心とし五ヶ瀬川・祝子川・大瀬川沿川に被害が及んでいます。

河川氾濫等により延岡市では床上浸水1,148戸、床下浸水1,047戸、田畠の冠水562haと甚大なる被害を受けました。

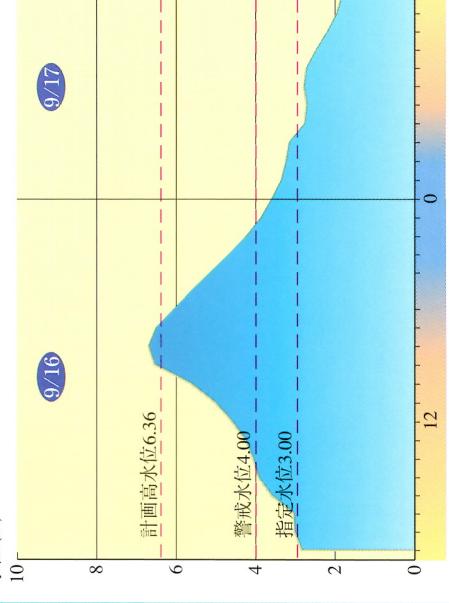
北川(熊田)

平成9年9月16日の台風19号での水防警報発表状況を河川の水位の経過とともに追つてみました。

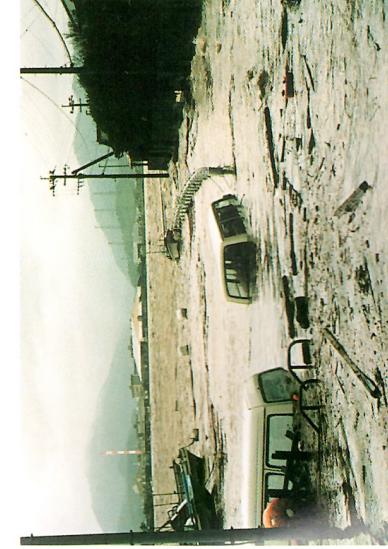
H9.9 台風19号 北川(延岡市東海地区)
