北川激特事業

# 追内川水門

建設省延岡工事事務所

追内川水門

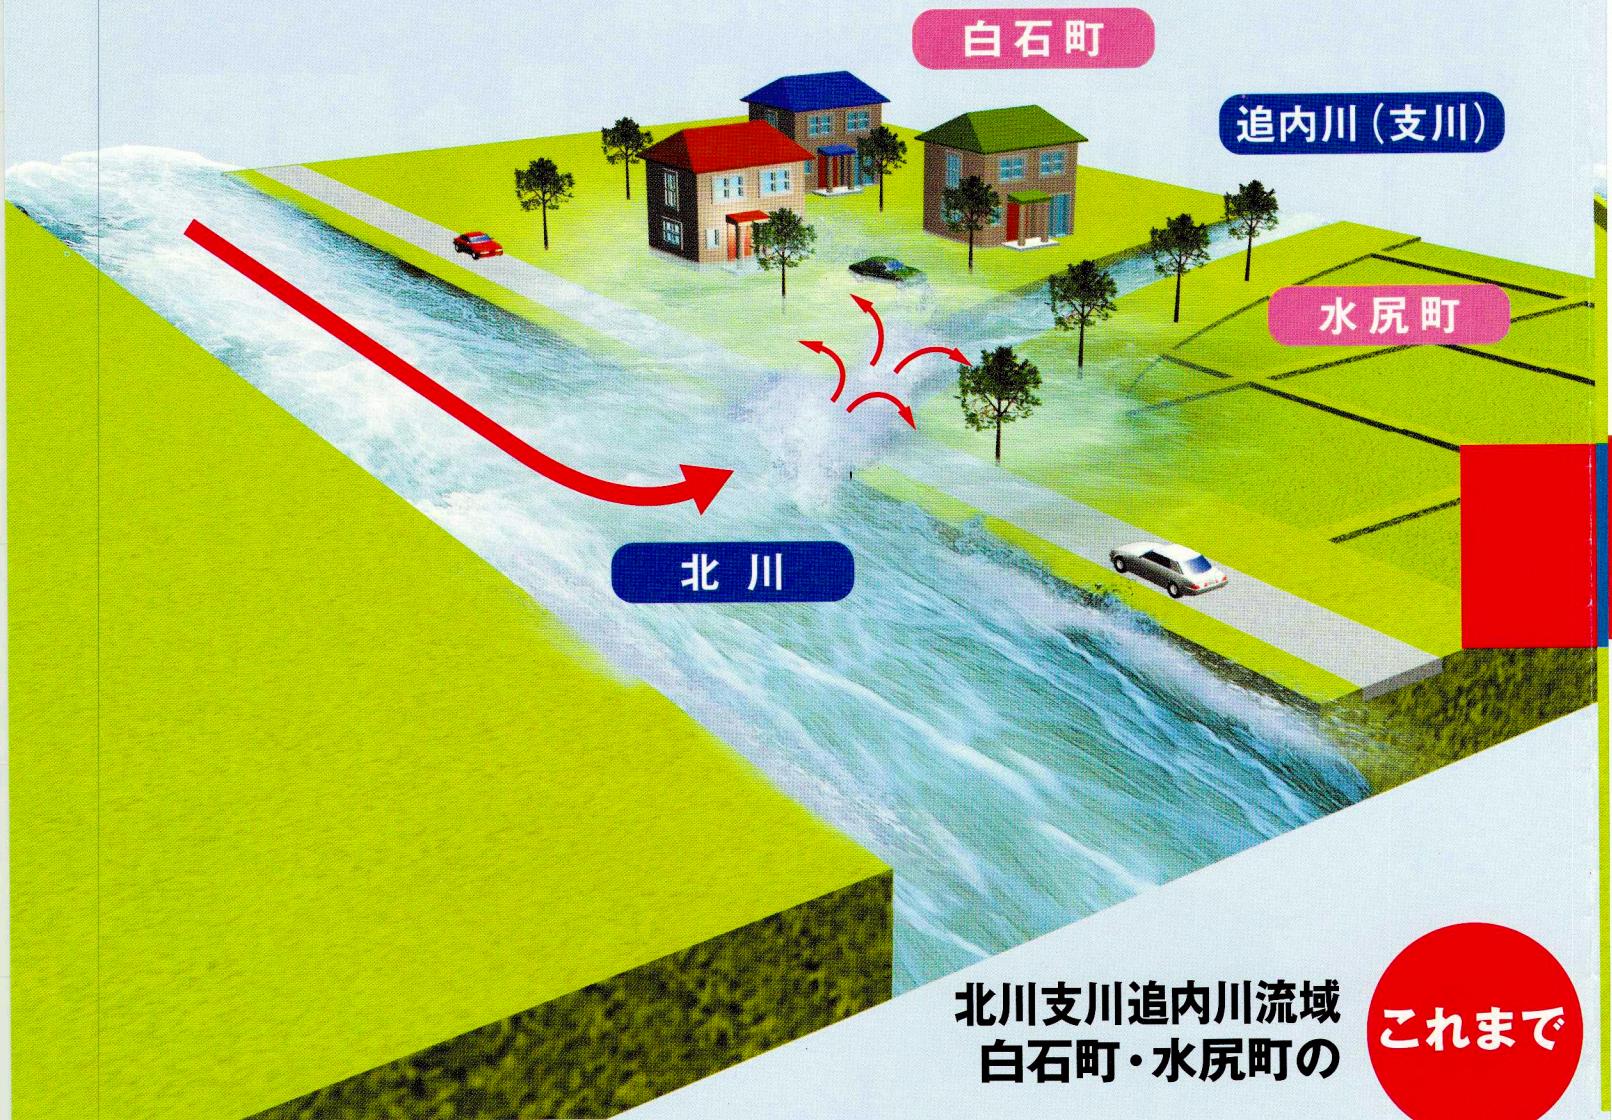
■追内川水門事業位置図

五ヶ瀬川水系北川の下流部で合流している支川追内川。その合流点がある延岡市白石町、水尻町では、大雨が降ると増水した北川の水が追内川に逆流して、家屋や工場、田畠などが浸水するという被害が頻発していました。特に、平成9年9月16日の台風19号通過時は、記録的な集中豪雨による出水で同地区は町のほぼ全域が浸水し、大きな被害が発生しました。

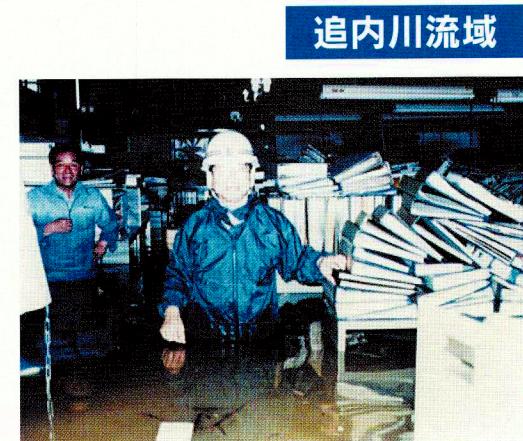
平成9年9月16日、私たちのふるさとがこんな姿に！

平成9年9月、台風19号の影響により降り出した雨は、13日から15日かけて累計雨量100～200ミリ、16日には場所によって500ミリを越える雨を記録。極めて短期間に集中した大雨となりました。このため五ヶ瀬川水系北川流域でも、各観測所でそれまでの最高水位を越える水位を記録。流域各地は河川の氾濫や内水・外水による浸水などの被害に見舞われました。

平成9年9月16日大出水  
in 追内川流域

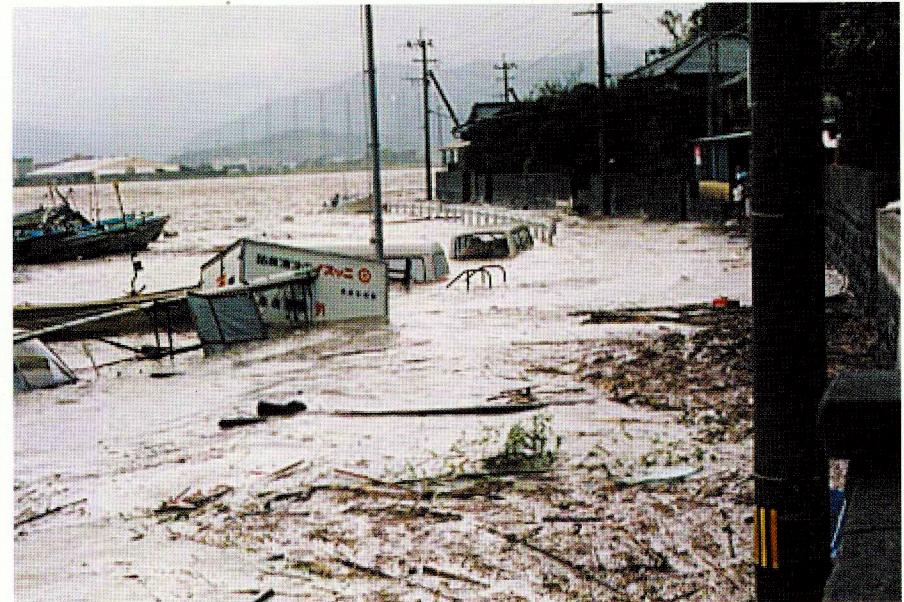
中東海地区

■東海地区的浸水被害状況

地 区	冠水面積(ha)	平均浸水深(m)	床上浸水(戸)	床下浸水(戸)	浸水家屋(戸)
東海地区	67	1.0	76	29	105

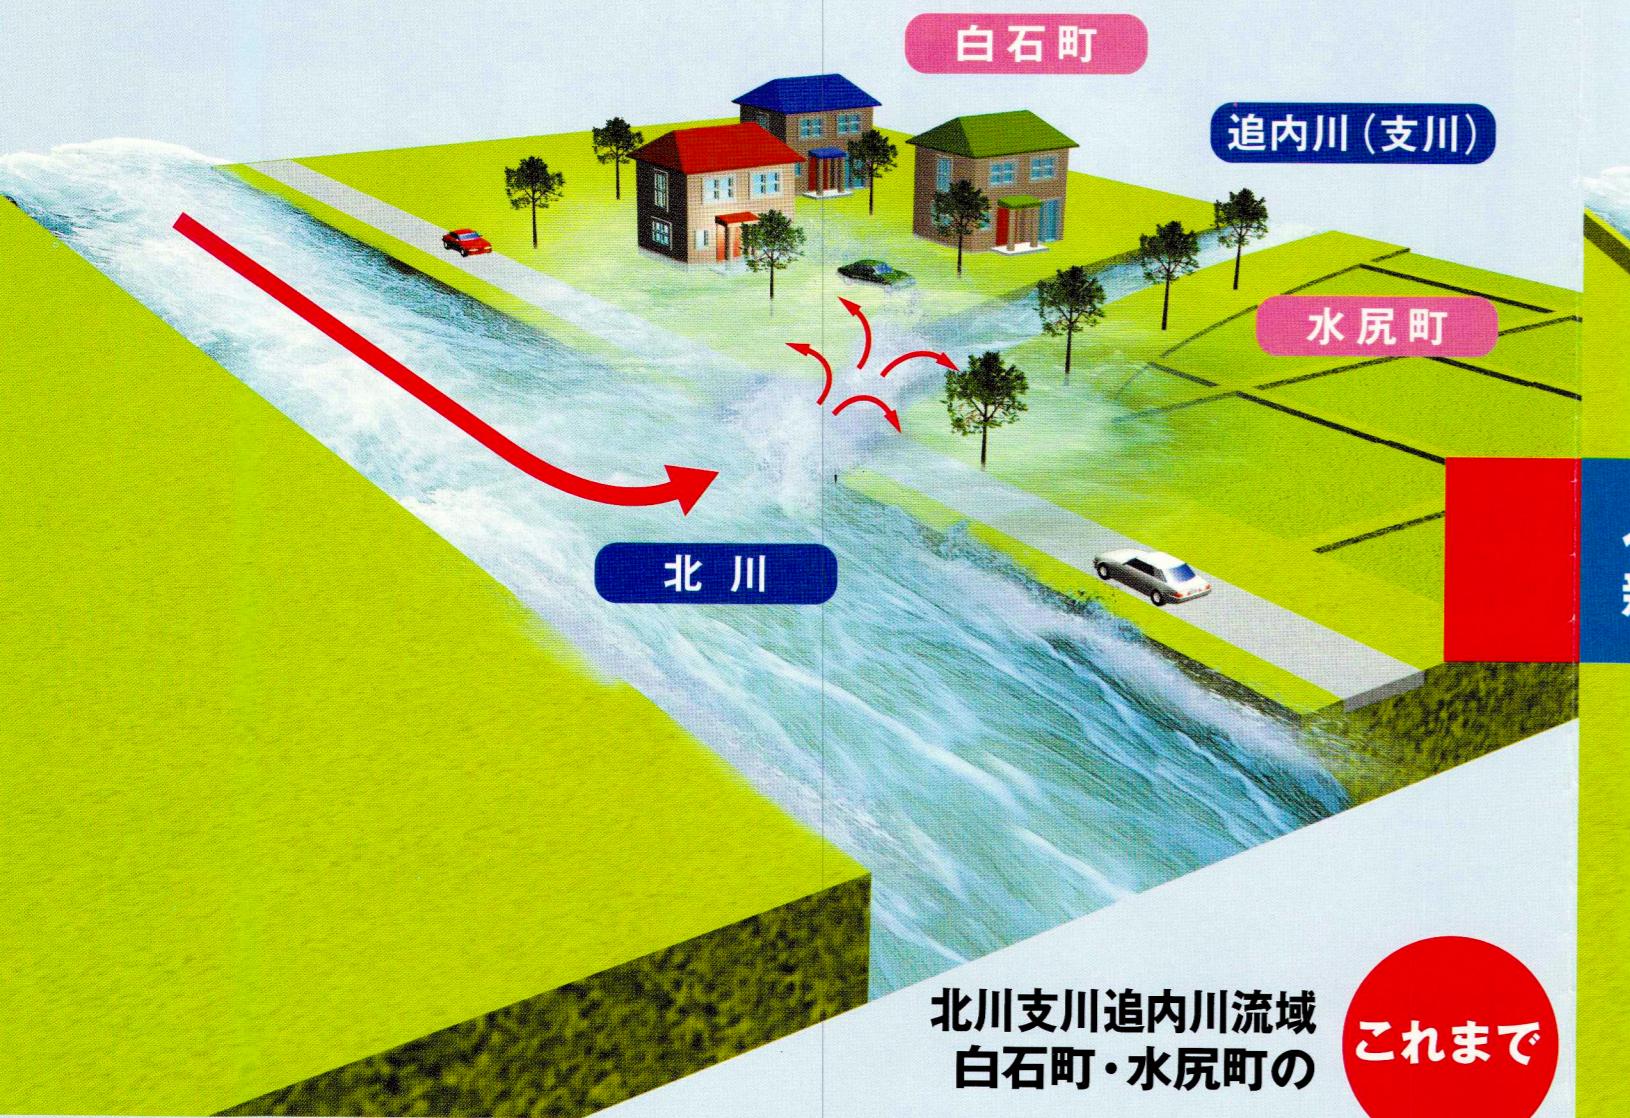
## ■追内川水門事業位置図

五ヶ瀬川水系北川の下流部で合流している支川追内川。その合流点がある延岡市白石町、水尻町では、大雨が降ると増水した北川の水が追内川に逆流して、家屋や工場、田畠などが浸水するという被害が頻発していました。特に、平成9年9月16日の台風19号通過時は、記録的な集中豪雨による出水で同地区は町のほぼ全域が浸水し、大きな被害が発生しました。

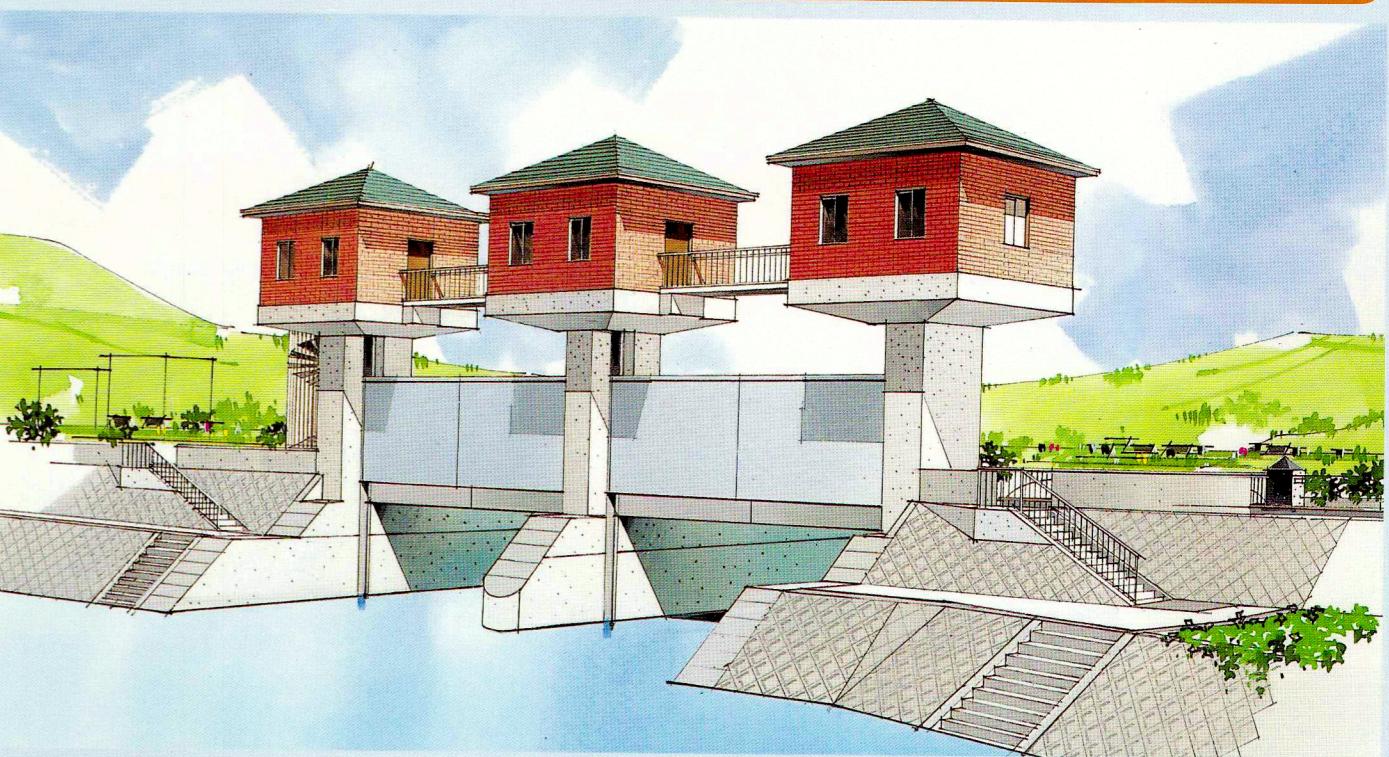
## 追内川水門完成イメージ

延岡市白石町、水尻町を水害から守るために  
追内川水門が誕生します！

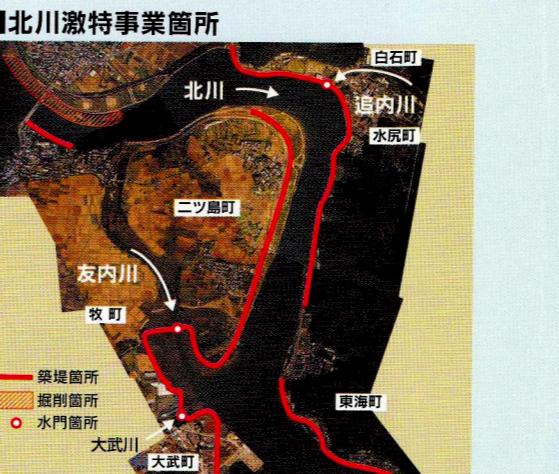
周辺環境に配慮した  
追内川水門

追内川水門は、周囲の景観との調和を考え、素材や色彩などを決めています。

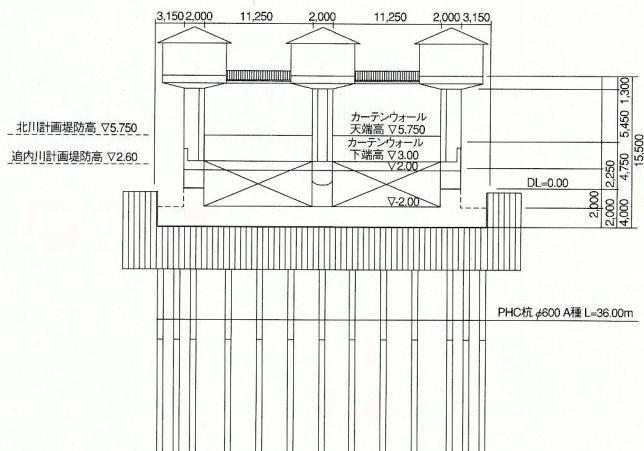
正面図

設置位置 北川左岸2K200付近  
流域面積  $A=9.02\text{km}^2$   
計画規模  $W=1/30\text{年}$   
計画流量  $Q=150\text{m}^3/\text{s}$   
県道名 浦城東海線  
県道計画 第3種4級
