第9回 五ヶ瀬川水系流域委員会

平成17年12月16日

平成17年9月4日～6日 台風14号気象情報

1. 平成17年度の水害・土砂災害の発生状況について
(家屋浸水・災害発生箇所図)

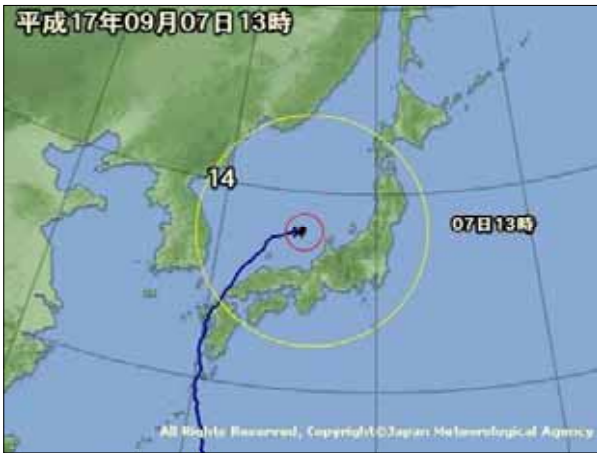
台風経路図

大型で強い台風14号は9月6日、宮崎県内を暴風雨域に巻き込みながら九州の西海上をゆっくりとした速度で通過し、県内の年間平均雨量の半分が3日間で降る記録的な豪雨となった。

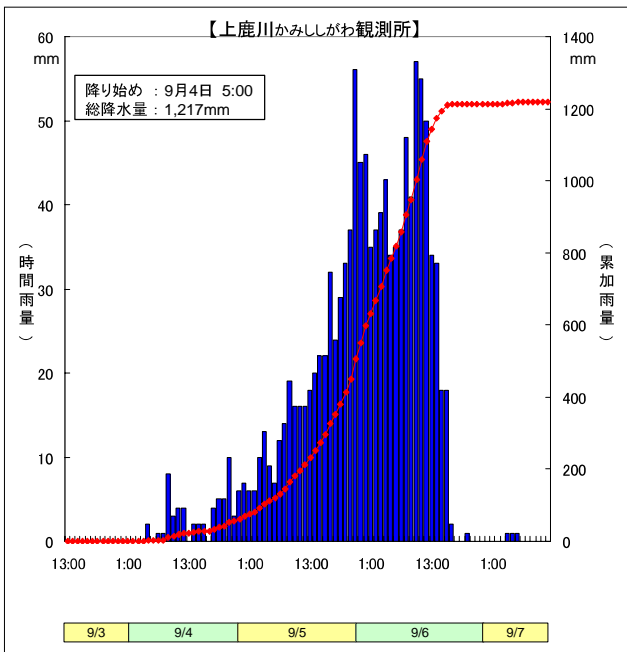
降雨状況

宮崎県は5日午後6時頃に県南部から暴風域に入り、上鹿川で1,217mm、見立1,025mm、上祝子1,098mmに達し、3日間で平成5年の台風7号、平成9年の台風19号の記録を上回る量となった。
