## 令和2年7月豪雨の概要と対応 (第2報)

【球磨川水系、筑後川水系、遠賀川水系、川内川水系、矢部川水系、本明川水系、大淀川水系、肝属川水系、山国川水系、菊池川水系、大分川水系】

九州地方整備局  
令和2年7月10日

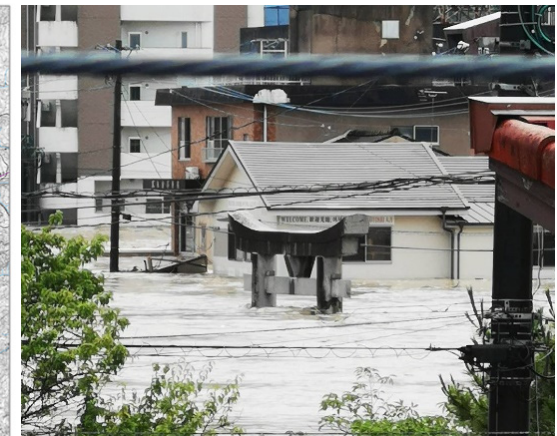
人吉市青井町

## ■浸水状況(7月4日午前)

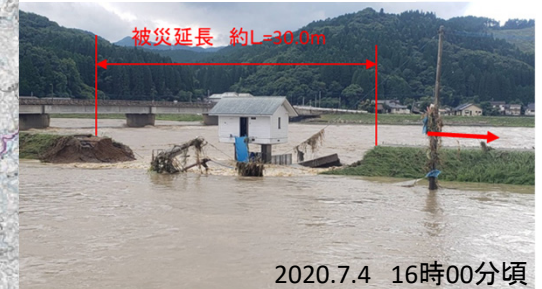
○球磨川水系球磨川（国管理）において、2箇所にて堤防決壊、3箇所にて越水、8箇所にて溢水し、浸水被害が発生していることを確認。また、橋梁13橋が流出（ヘリ調査等で確認できたもの）。詳細は現在調査中。

堤防決壊

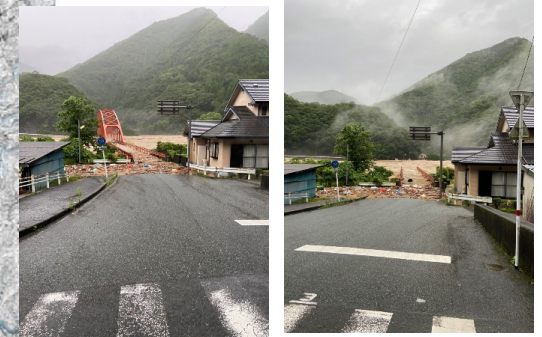
※球磨川本川に架かる道路橋10橋、鉄道橋3橋、  
その他支川に架かる道路橋4橋の計17橋の流出が確認されている。

深水橋流出前 深水橋流出後

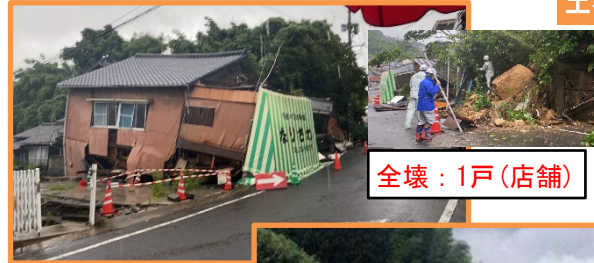
がけ崩れ 長崎県佐世保市大黒町

全壊：1戸(店舗)

7月6日発生

一部損壊：1戸

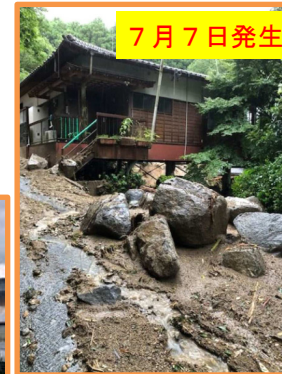
土石流 福岡県大牟田市今山

7月7日発生

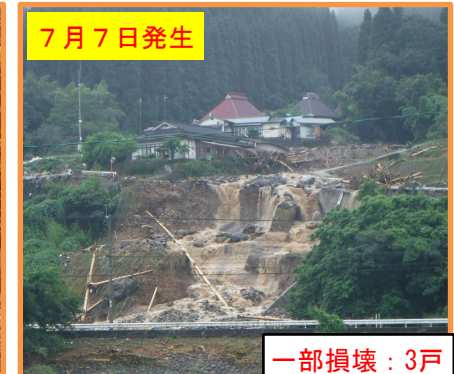
土石流 大分県玖珠郡九重町粟野

7月7日発生

一部損壊：3戸

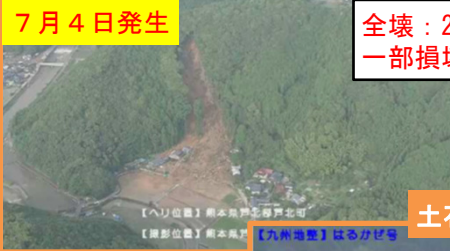
がけ崩れ 熊本県葦北郡芦北町田川

7月4日発生

全壊：2戸  
一部損壊：1戸

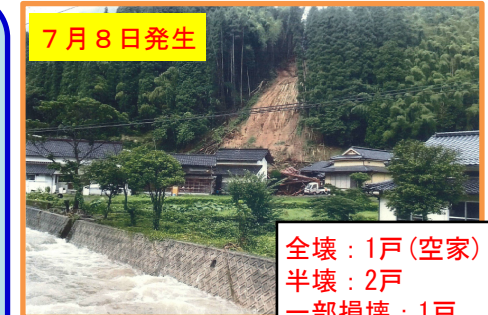
がけ崩れ 大分県日田市天瀬赤岩

7月8日発生

全壊：1戸(空家)  
半壊：2戸  
一部損壊：1戸

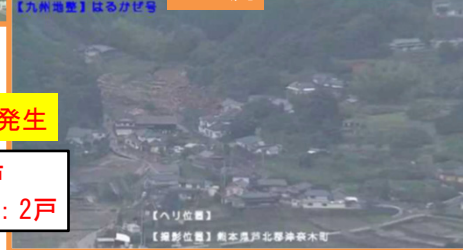
土石流 熊本県葦北郡津奈木町福浜

7月4日発生

全壊：1戸  
一部損壊：2戸

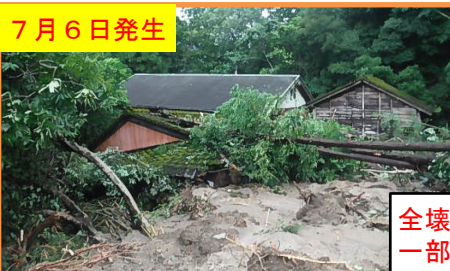
がけ崩れ 鹿児島県鹿屋市上祓川町神園

7月6日発生

全壊：1戸(非住家)  
一部損壊：1戸

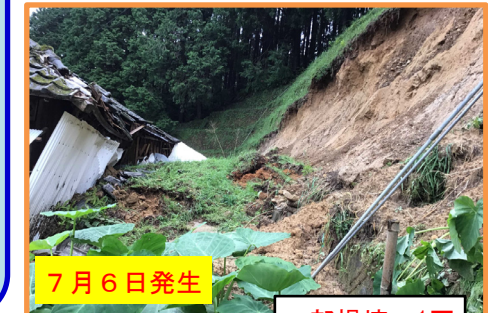
がけ崩れ 宮崎県串間市松頭

7月6日発生

一部損壊：1戸

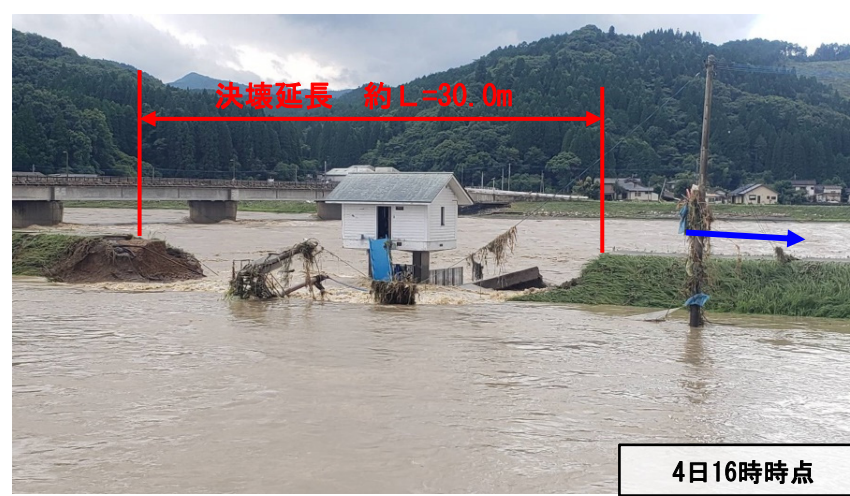
決壊箇所の状況

- 国が管理する球磨川の堤防が1箇所、約30mにわたり決壊。
- 人吉市中神地先において、7月4日23時から24時間体制で対応し、7月6日24時に緊急復旧が完了。

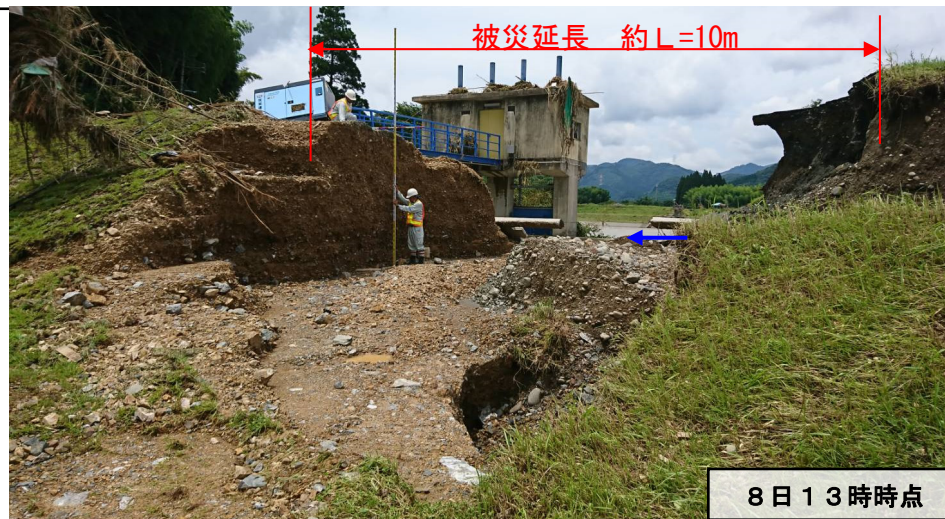
決壊箇所の状況

- 国が管理する球磨川の堤防が新たに1箇所、約10mにわたり決壊していることを確認。
- 人吉市中神地先において、7月8日18時に緊急復旧工事に着手。24時間体制で対応し、7月9日9時30分に緊急復旧が完成。

8日13時時点

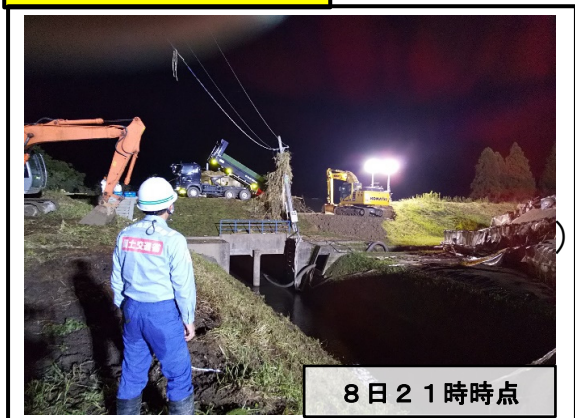
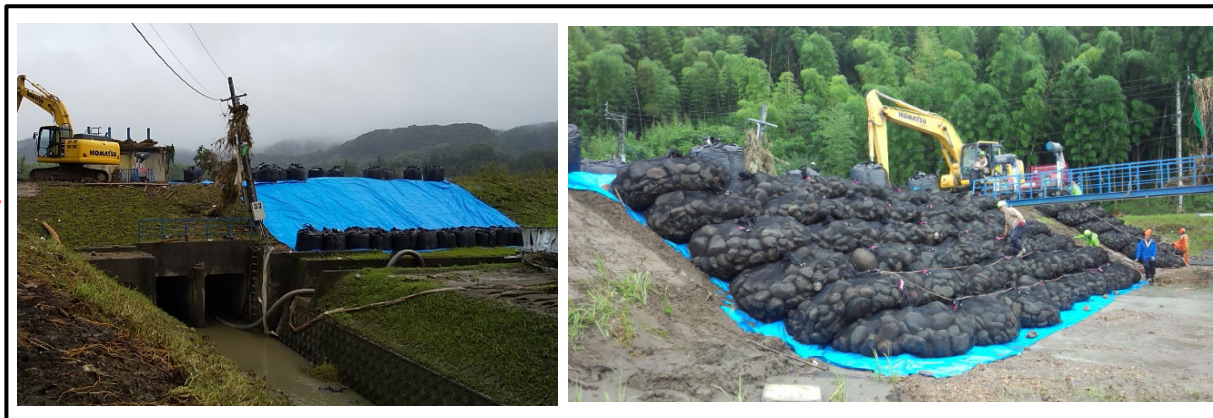
緊急復旧工事の状況

8日21時時点

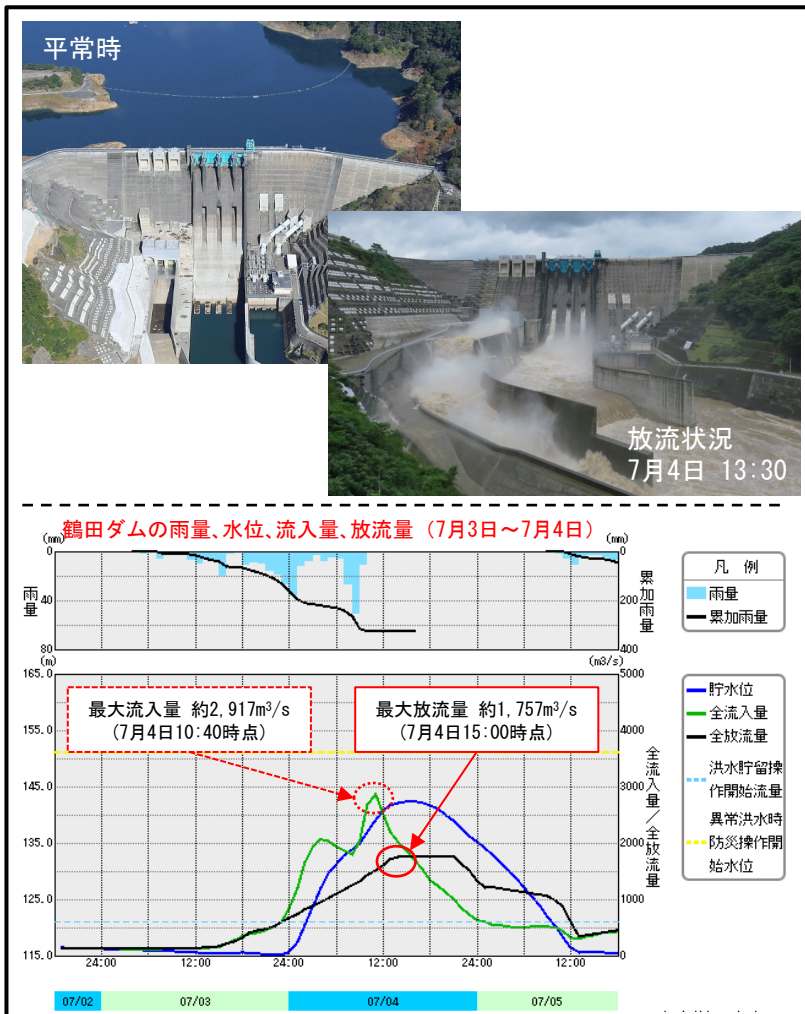
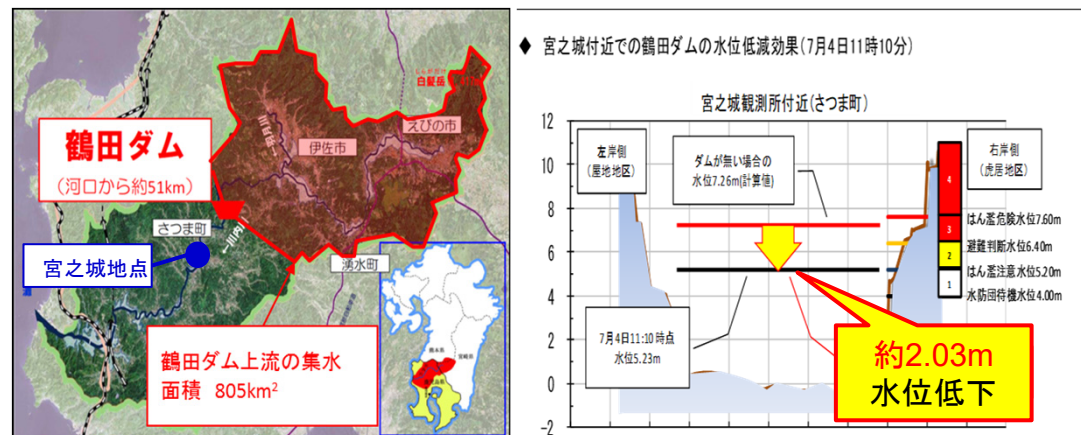
川内川水系 鶴田ダムの防災操作により、川内川の浸水被害を低減(7月3日から7月4日)

- 梅雨前線に伴う豪雨により、ダム上流域において、327.6mm(7月3日3時~4日11時)の累加雨量を観測しました。
- 7月3日23時00分に防災操作を開始し、7月4日10時40分にはダムへの流入量が最大約2,917m<sup>3</sup>/秒に達しダムに約1,414m<sup>3</sup>/秒を貯留しました。
- 鶴田ダムが整備されていなければ、ダム下流の宮之城地点で水位が約2.03m上昇し避難判断水位を超過していたと推定されます。

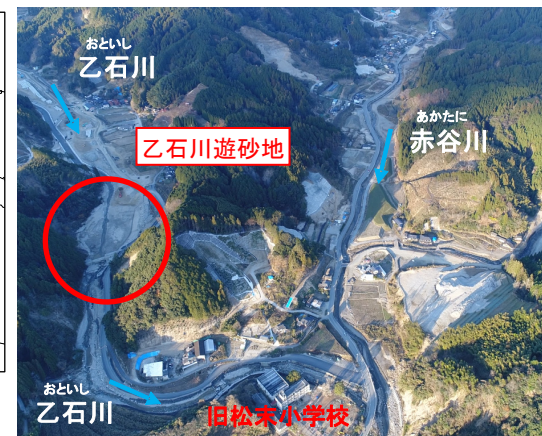
全景

災害発生日：令和2年7月7日  
 降雨状況：連続雨量 614mm(7月5日18時~8日13時)  
 時間最大雨量 57mm(7月7日4時~5時)  
 ※松末小学校雨量観測所  
 発生箇所：福岡県朝倉市杷木松末  
 捕捉土砂量：約16,000m<sup>3</sup>  
 状況：平成29年7月九州北部豪雨以降、流域内に残存する不安定土砂等の再移動による二次災害防止・軽減。ブロック堰堤や遊砂地、強靱ワイヤネット等の緊急的な応急対策を実施。  
 7月5日からの大雨により、大量の土砂が流出したが、遊砂地をはじめとする応急対策が、大量の土砂を捕捉。下流への被害を防止。
