令和6年台風第10号に伴う大雨について（速報版）  
（大分川水系、大野川水系）

国土交通省 九州地方整備局

大分河川国道事務所

令和6年9月5日

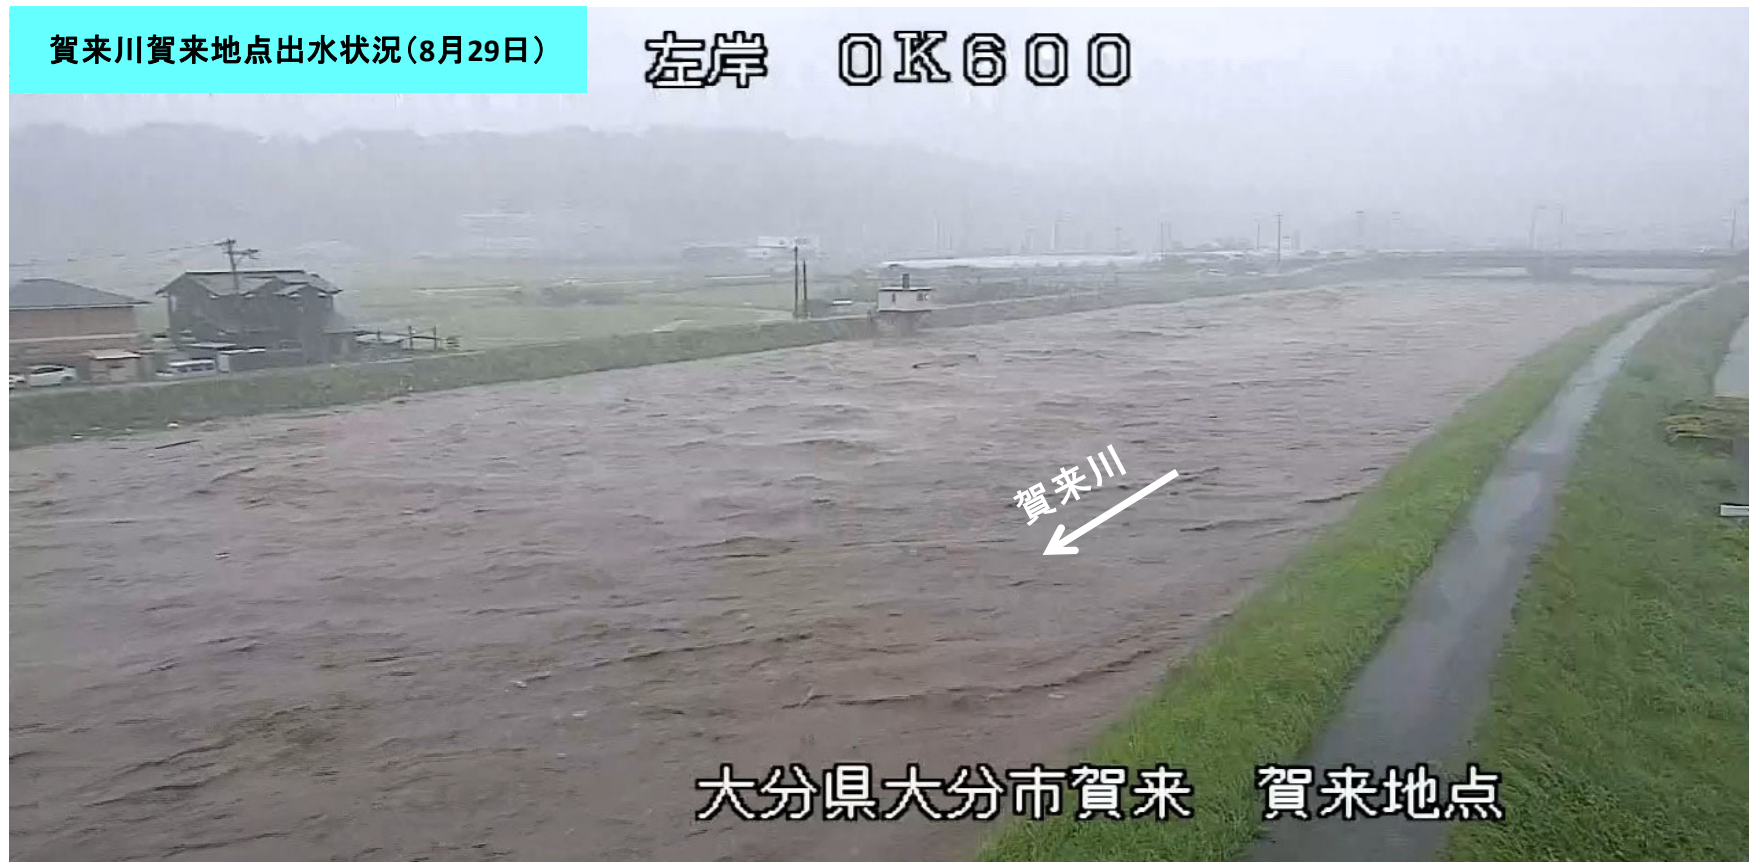
賀来川賀来地点出水状況（8月29日）

左岸 OK600

大分県大分市賀来 賀来地点

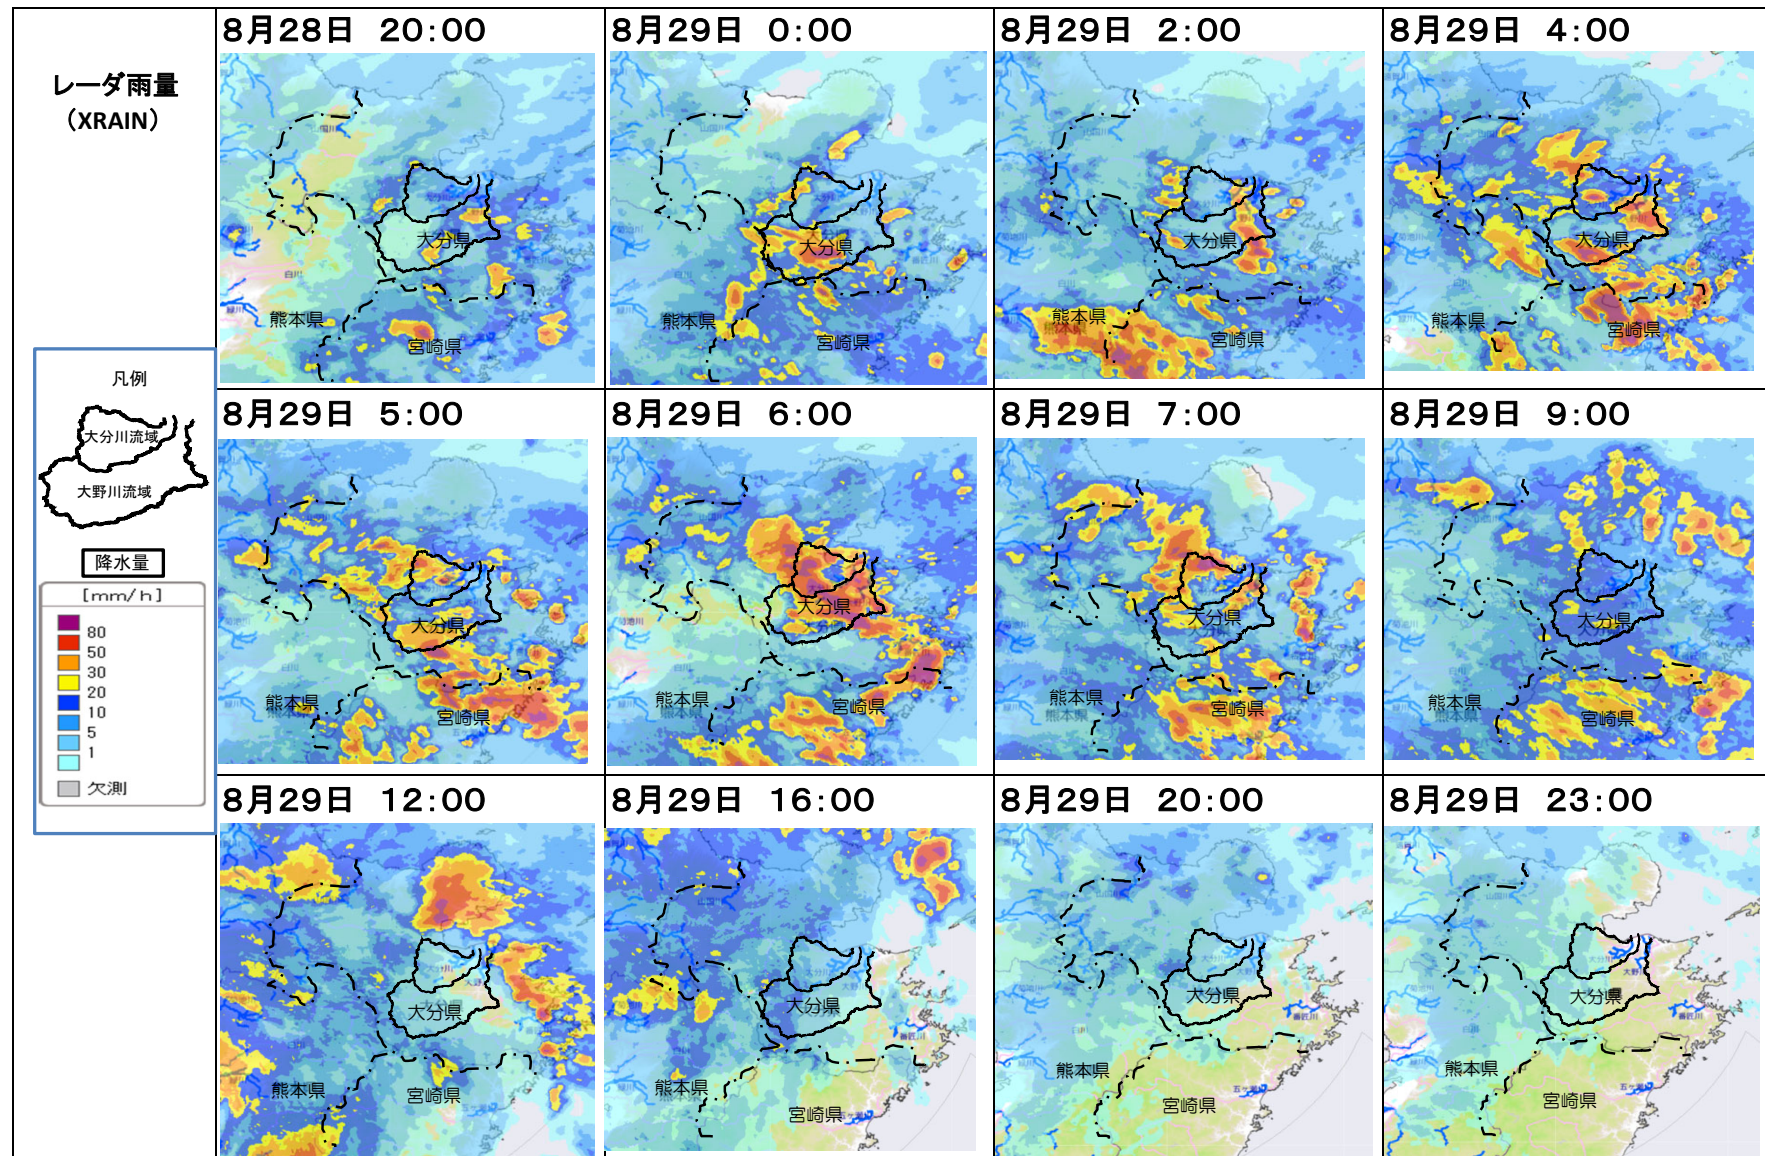
# 1. 降雨の概要①（8月29日出水）

8月28日(水)の夜から8月29日(木)の夕方にかけて、台風第10号に伴う強い雨域が大分川及び大野川流域にかかりました。

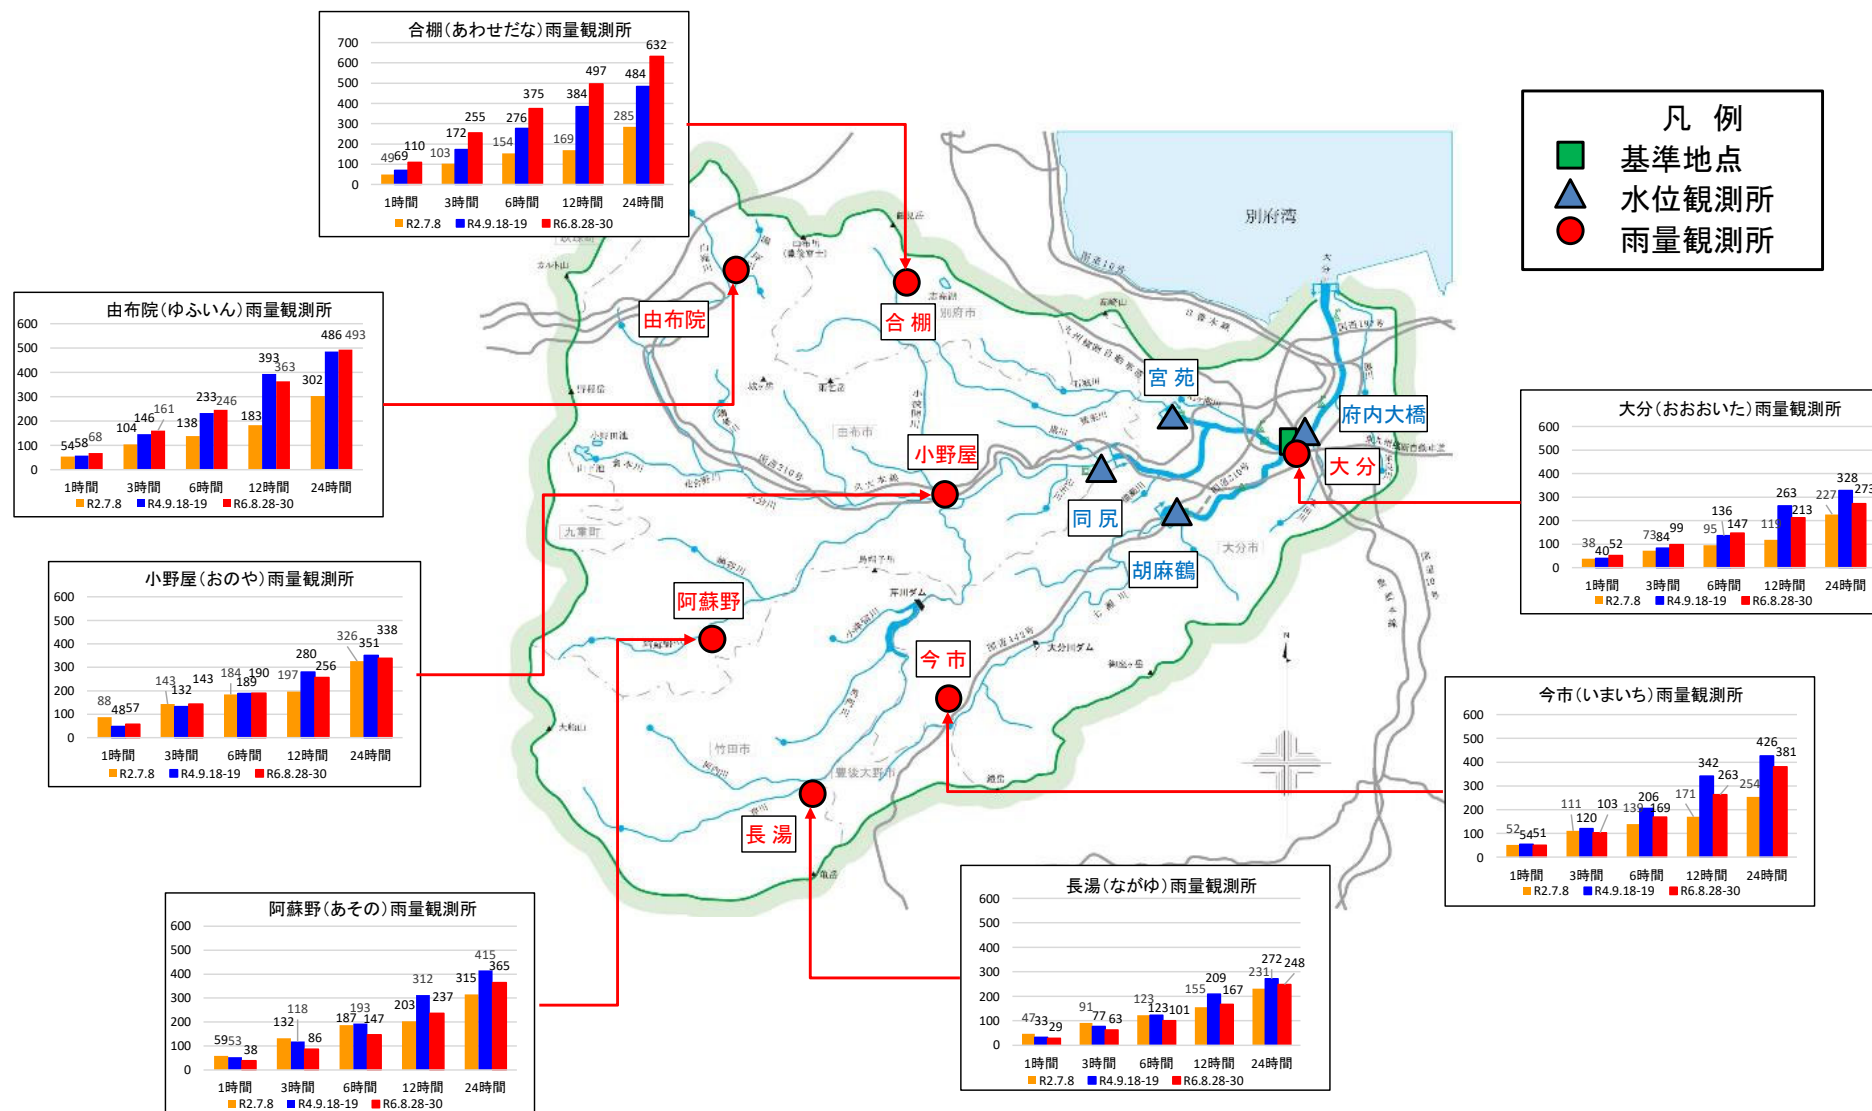
# 1. 降雨の概要②（大分川流域の降水量）

大分川流域では合棚（あわせだ）雨量観測所（大分県別府市）において24時間降水量が632ミリを記録しました。

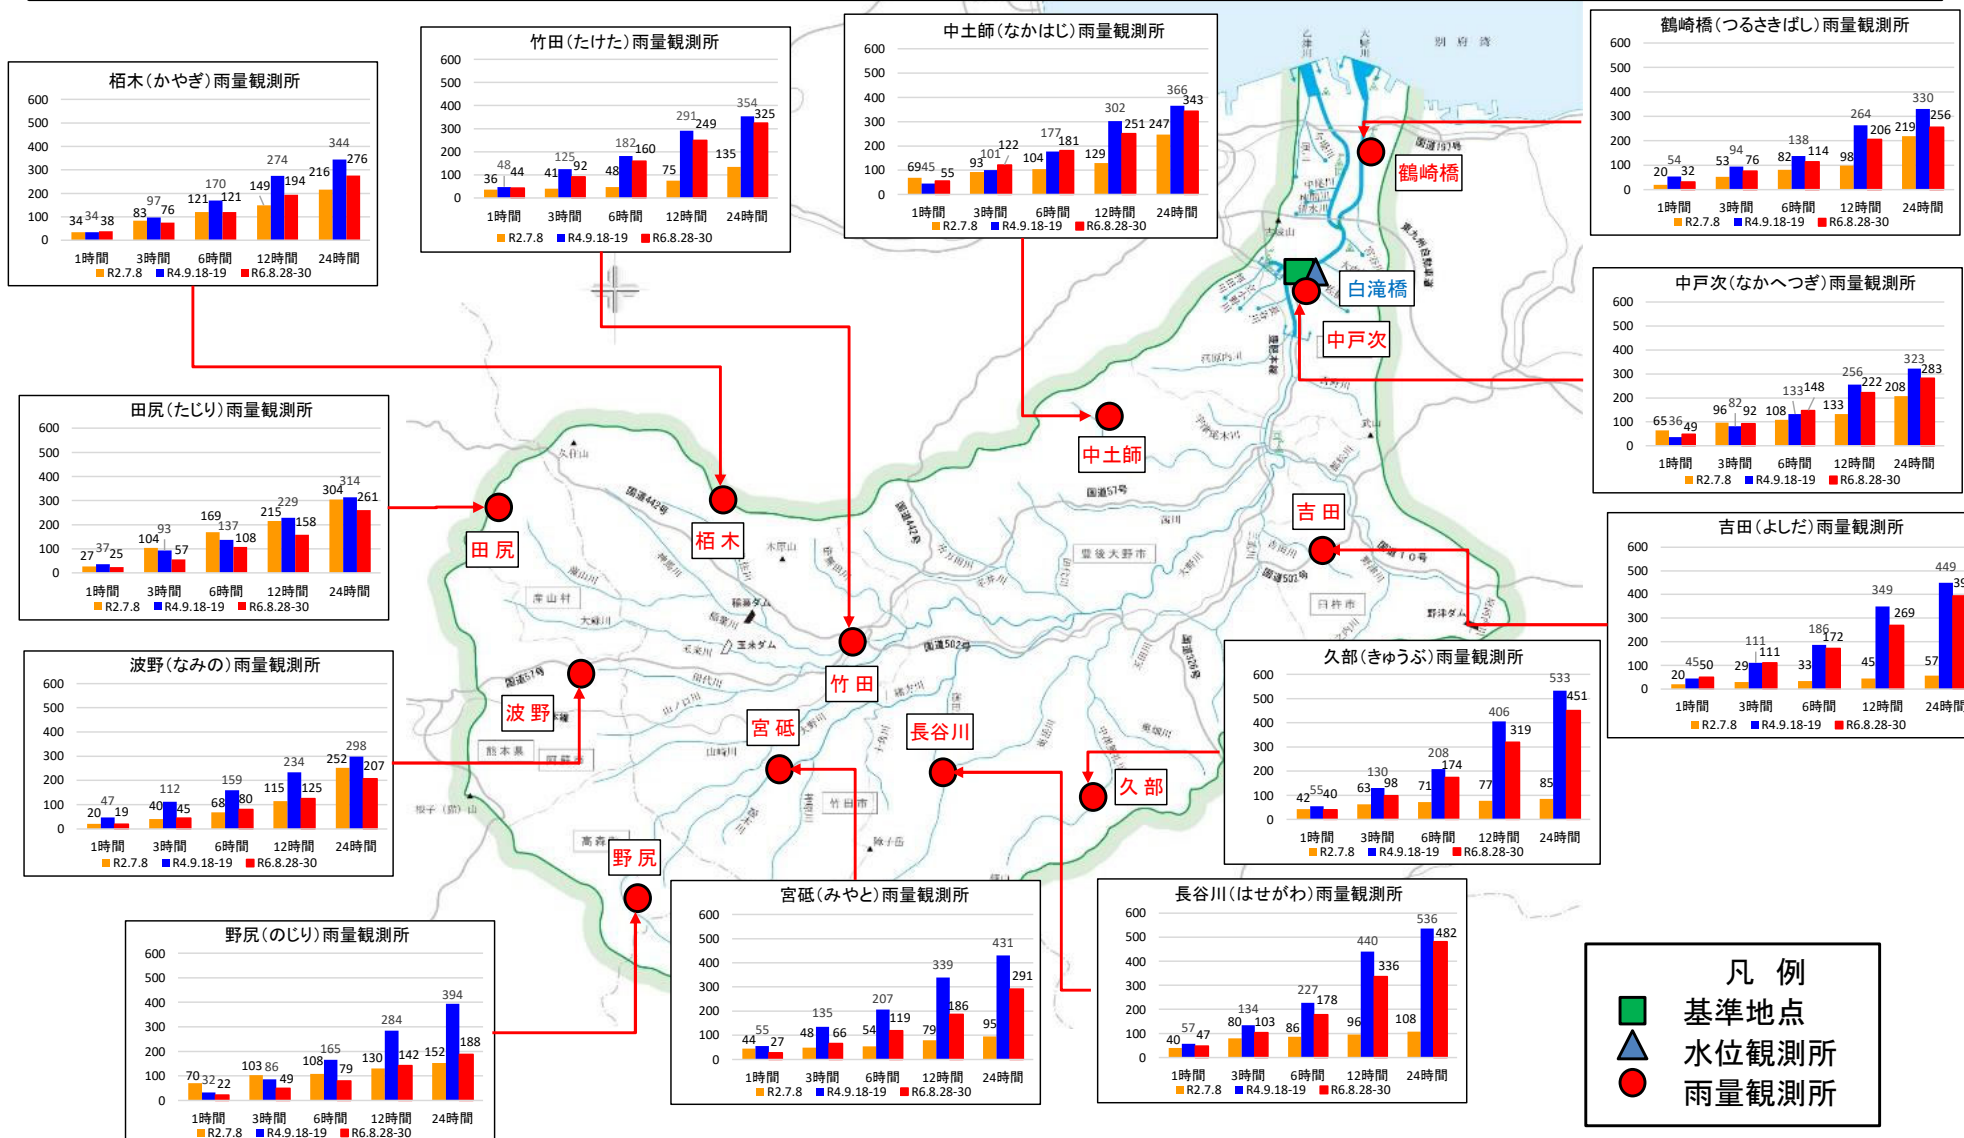
# 1. 降雨の概要③（大野川流域の降水量）

大野川流域では、長谷川（はせがわ）雨量観測所（大分県豊後大野市）において24時間降水量が482ミリを記録しました。

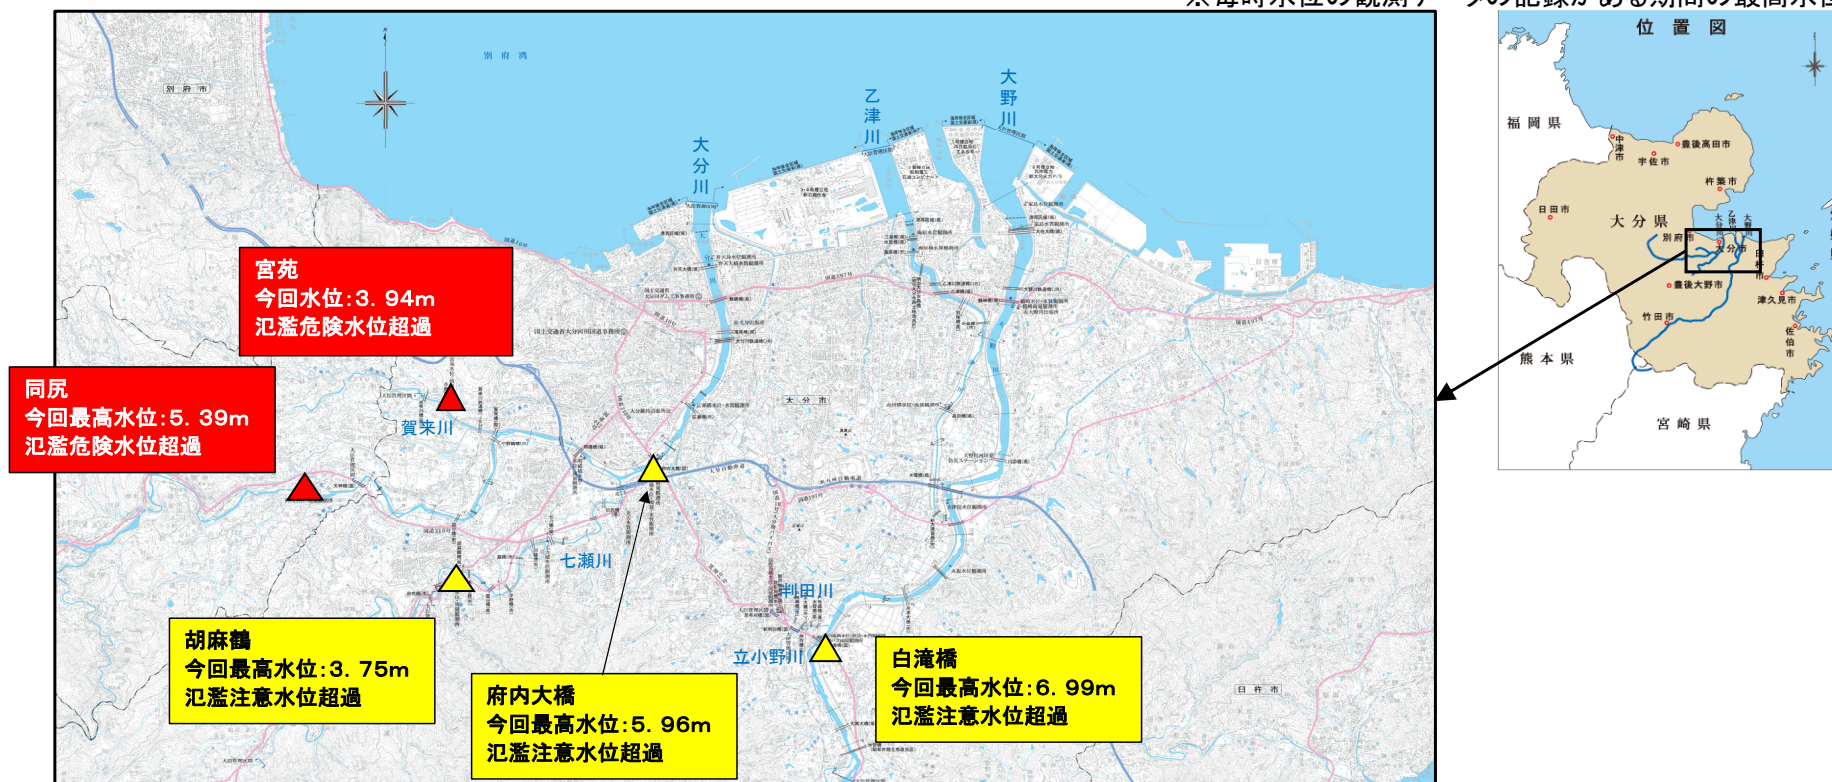
## 2. 水位の概要①

台風第10号による9月29日出水で、氾濫注意水位を3河川、氾濫危険水位を2河川で超過しました。

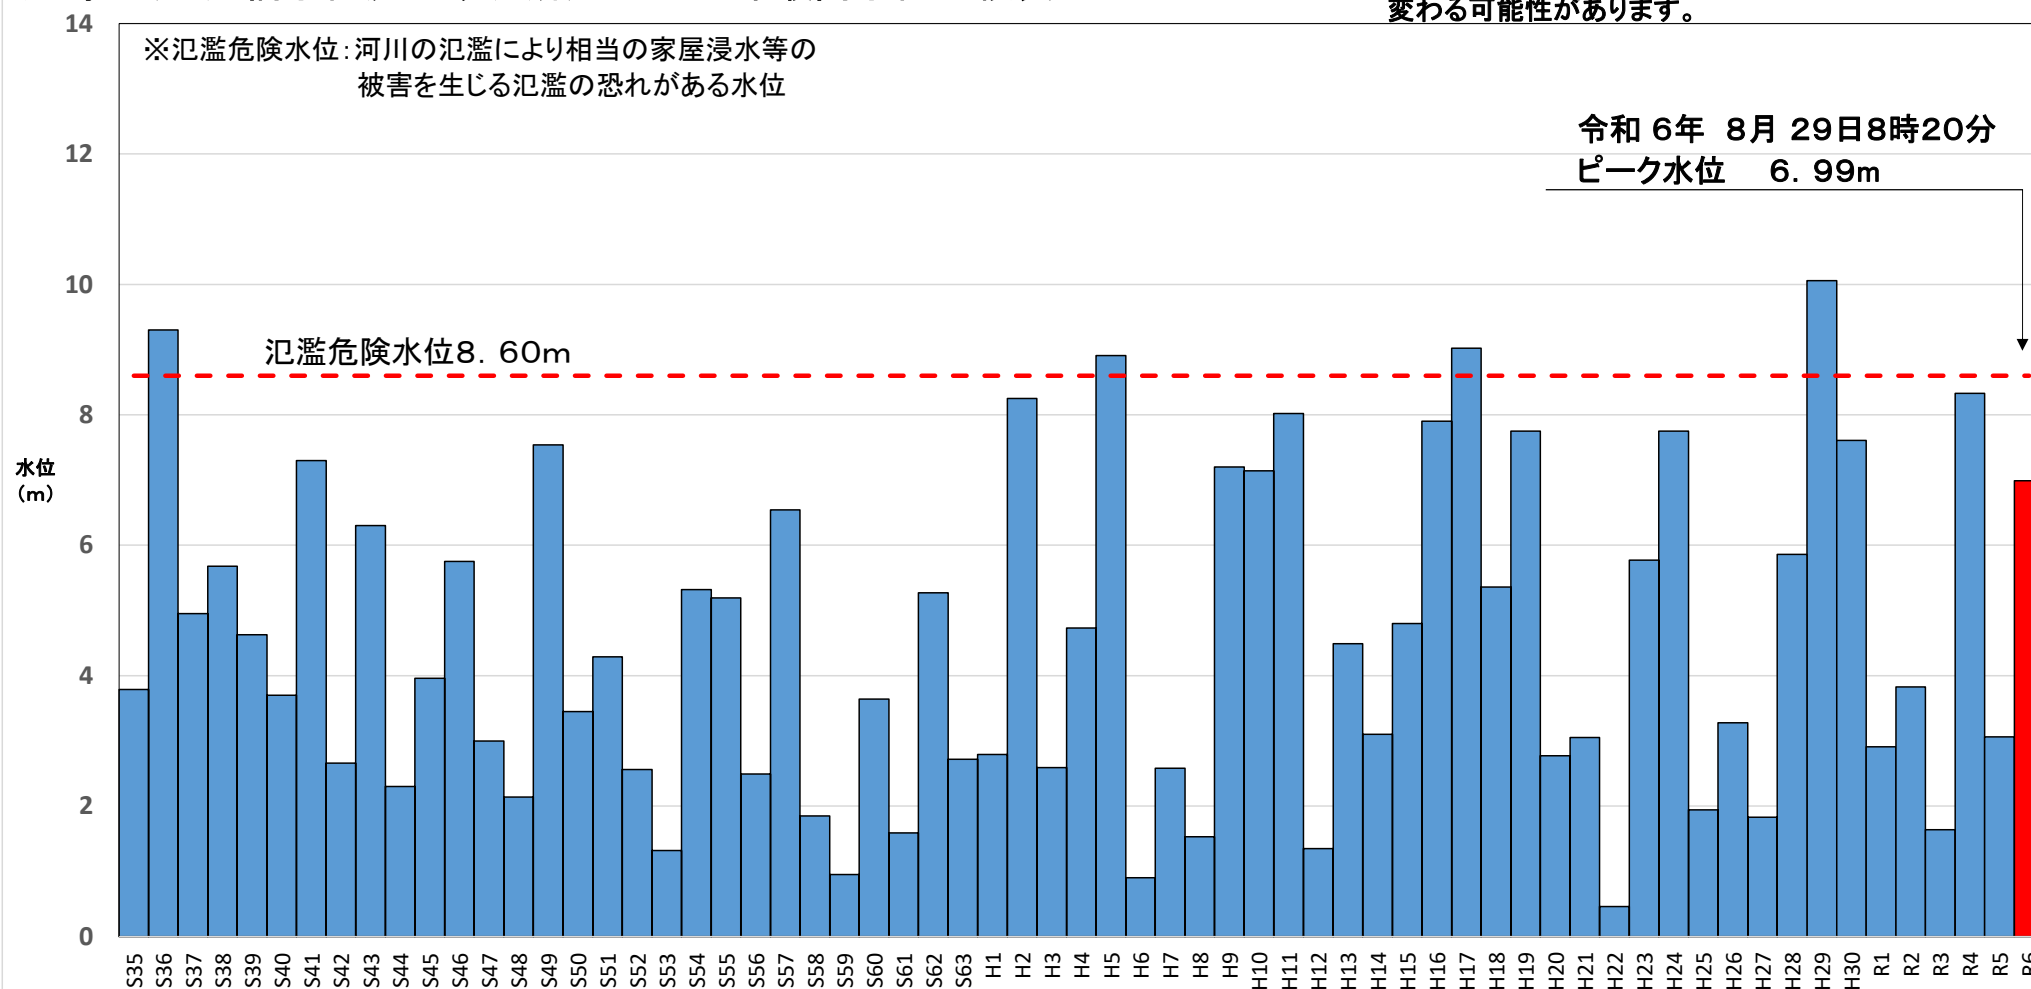
大野川（白滝橋水位流量観測所）における年最高水位比較表

大野川水系大野川の白滝橋（しらたきばし）水位流量観測所において、8月29日8時20分に最高水位6.99mを記録しました（氾濫注意水位超過）。

※白滝橋水位観測所 所在地：大野川14.82km地点（大分県大分市中戸次地先） 零点高：TP. 4.941m。本グラフは、「欠測」となっているデータを評価していません。

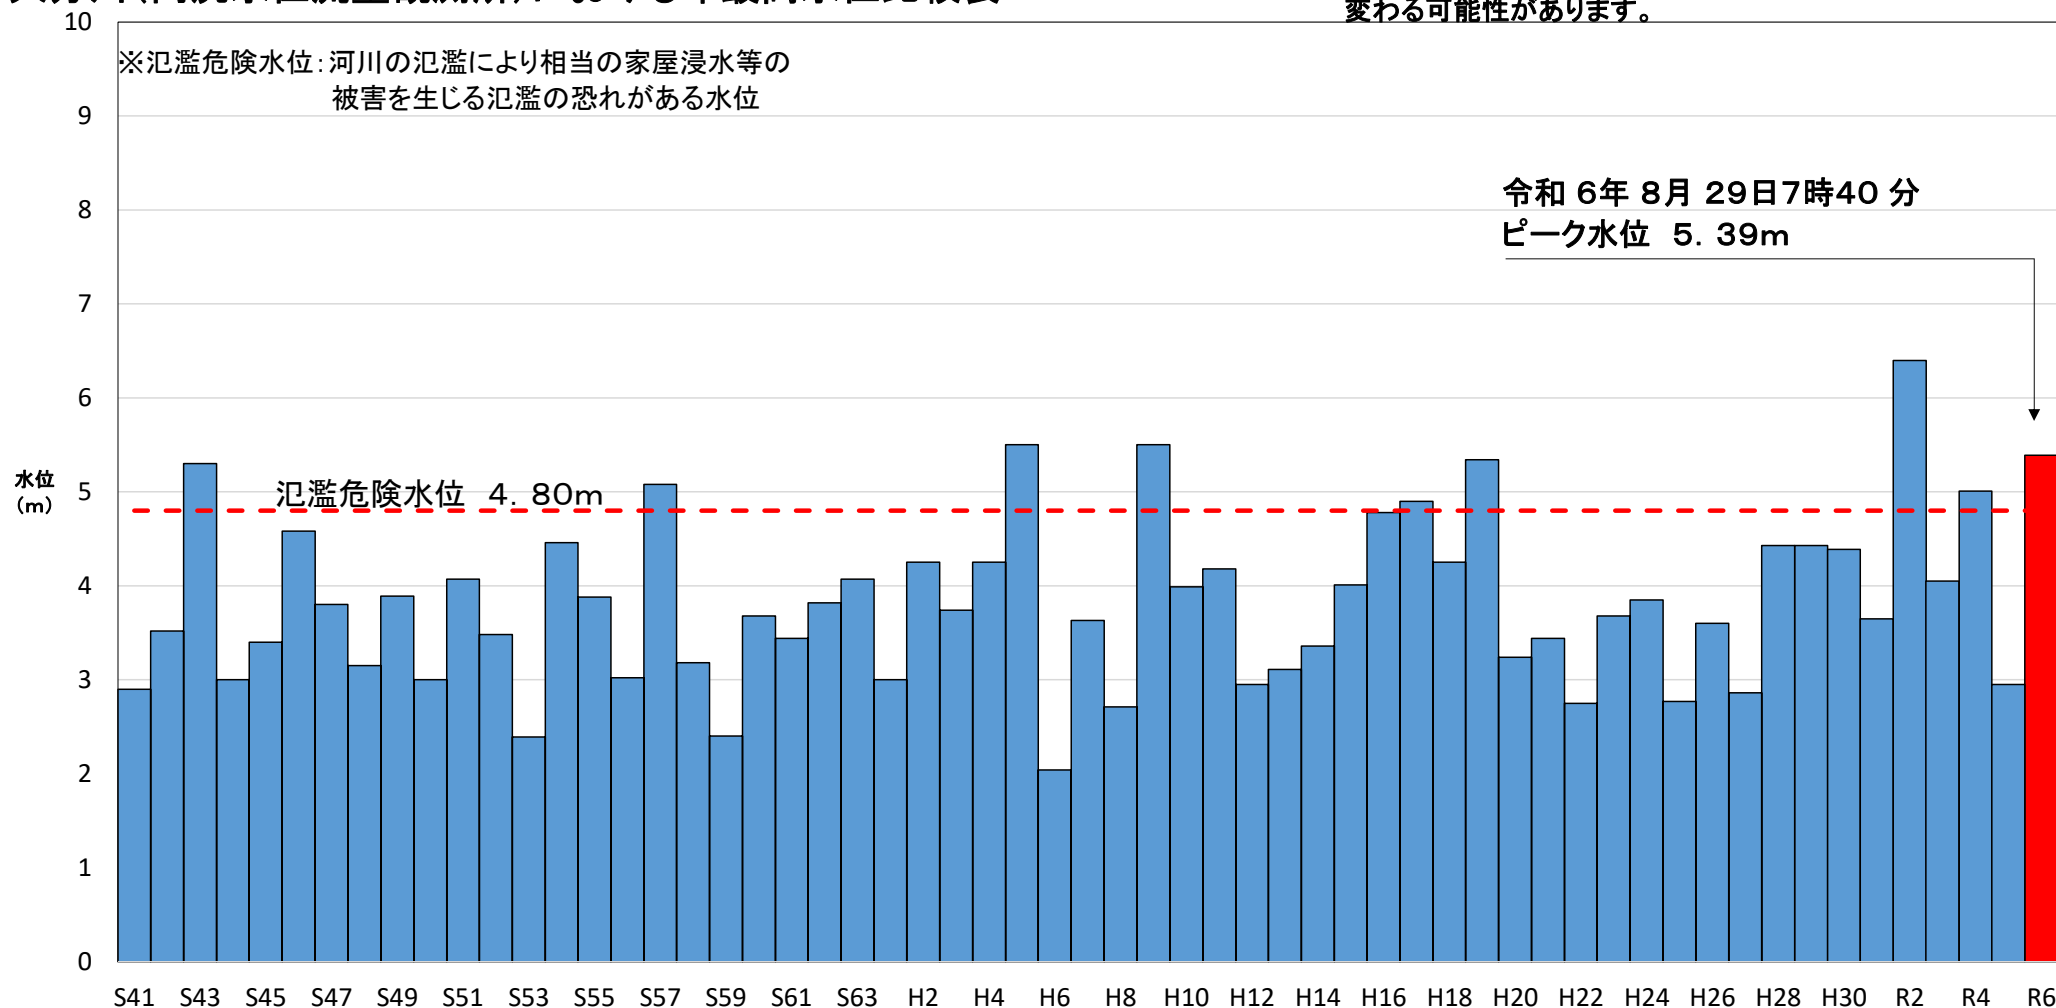
大分川(同尻水位流量観測所)における年最高水位比較表

大分川水系大分川の同尻(どうじり)水位流量観測所において、8月29日7時40分に最高水位5.39mを記録しました(氾濫危険水位超過)。

※同尻水位観測所 所在地大分川: 18km地点(大分県由布市狭間町鬼崎地先) 零点高: TP. 32.946m。本グラフは、「欠測」となっているデータを評価していません。
