R2年7月豪雨

210

復旧までの軌跡

大分河川国道事務所

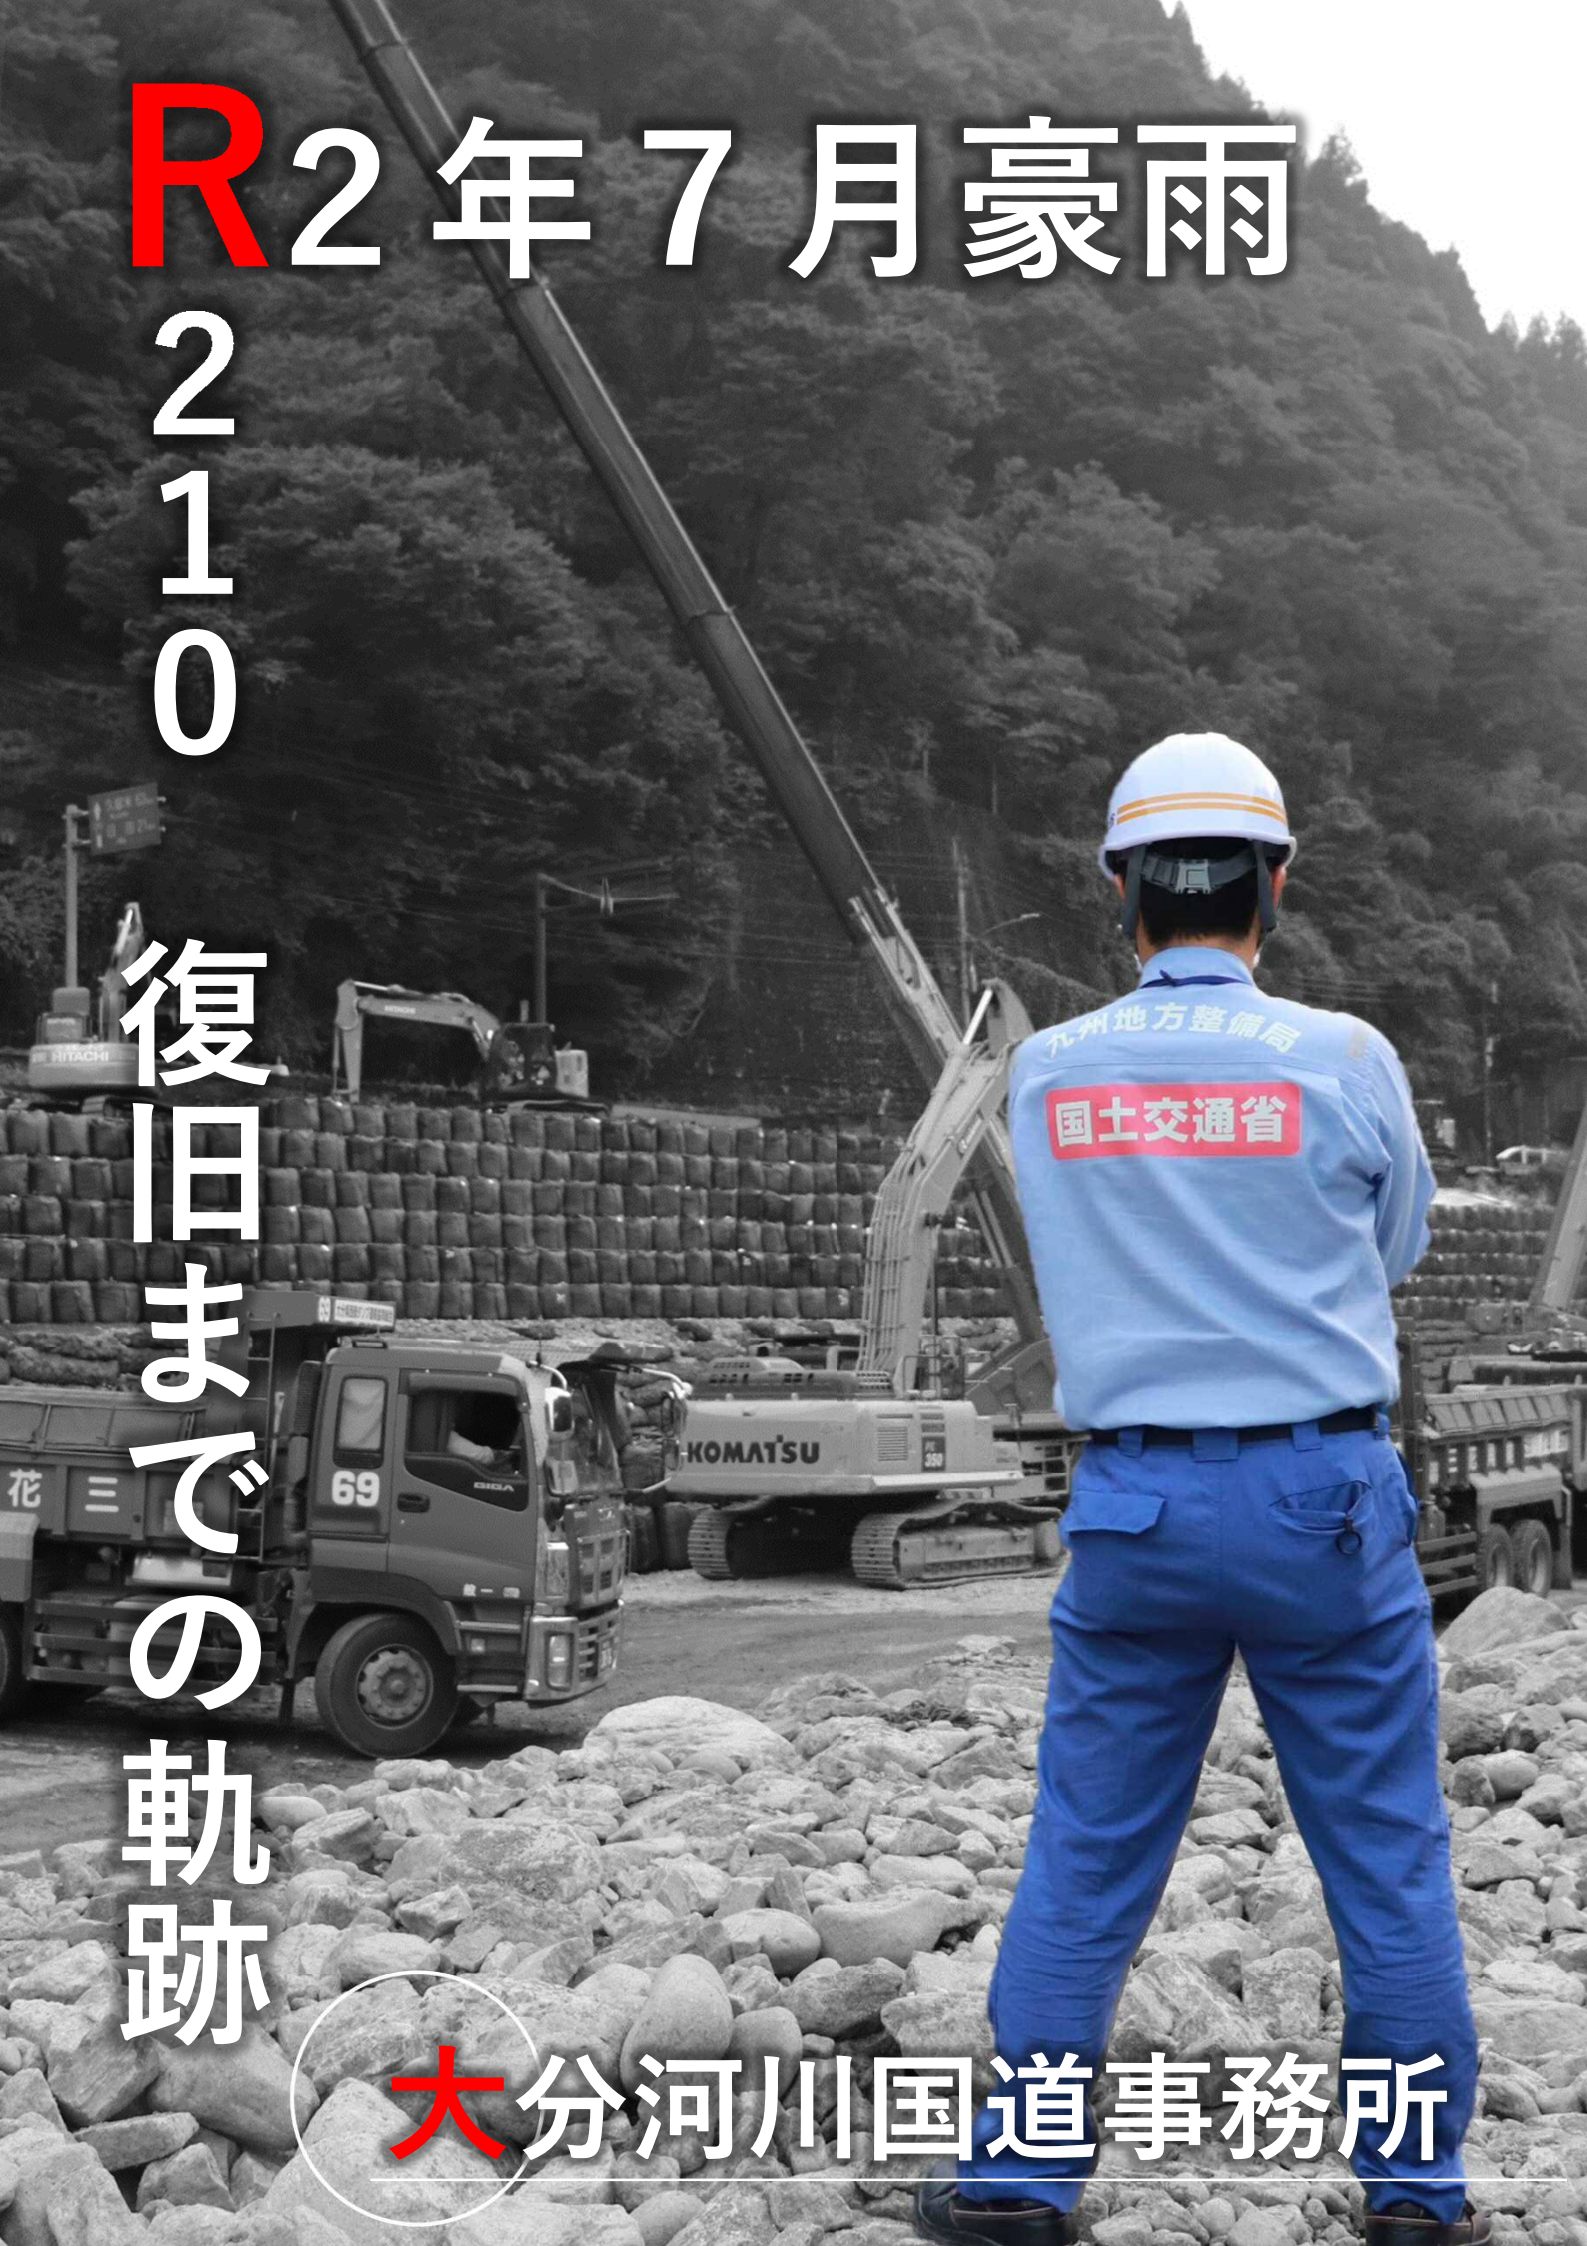
法面が崩壊し土砂が堆積した国道210号

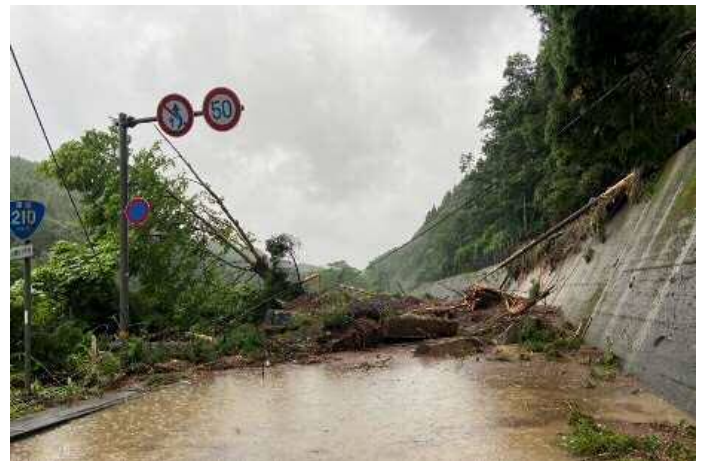
ひ た あまがせまちあかいわ  
大分県日田市天瀬町赤岩地区 (61k200)

国道210号では豪雨により法面崩壊・道路の陥没等、**50箇所以上**の被災を確認。

一時、全長約50kmにわたり通行止めを実施。  
なかでも日田市天瀬町赤岩地区では道路が崩壊し、1ヶ月以上にわたって**全面通行止め**になるなど大きな被害となった。

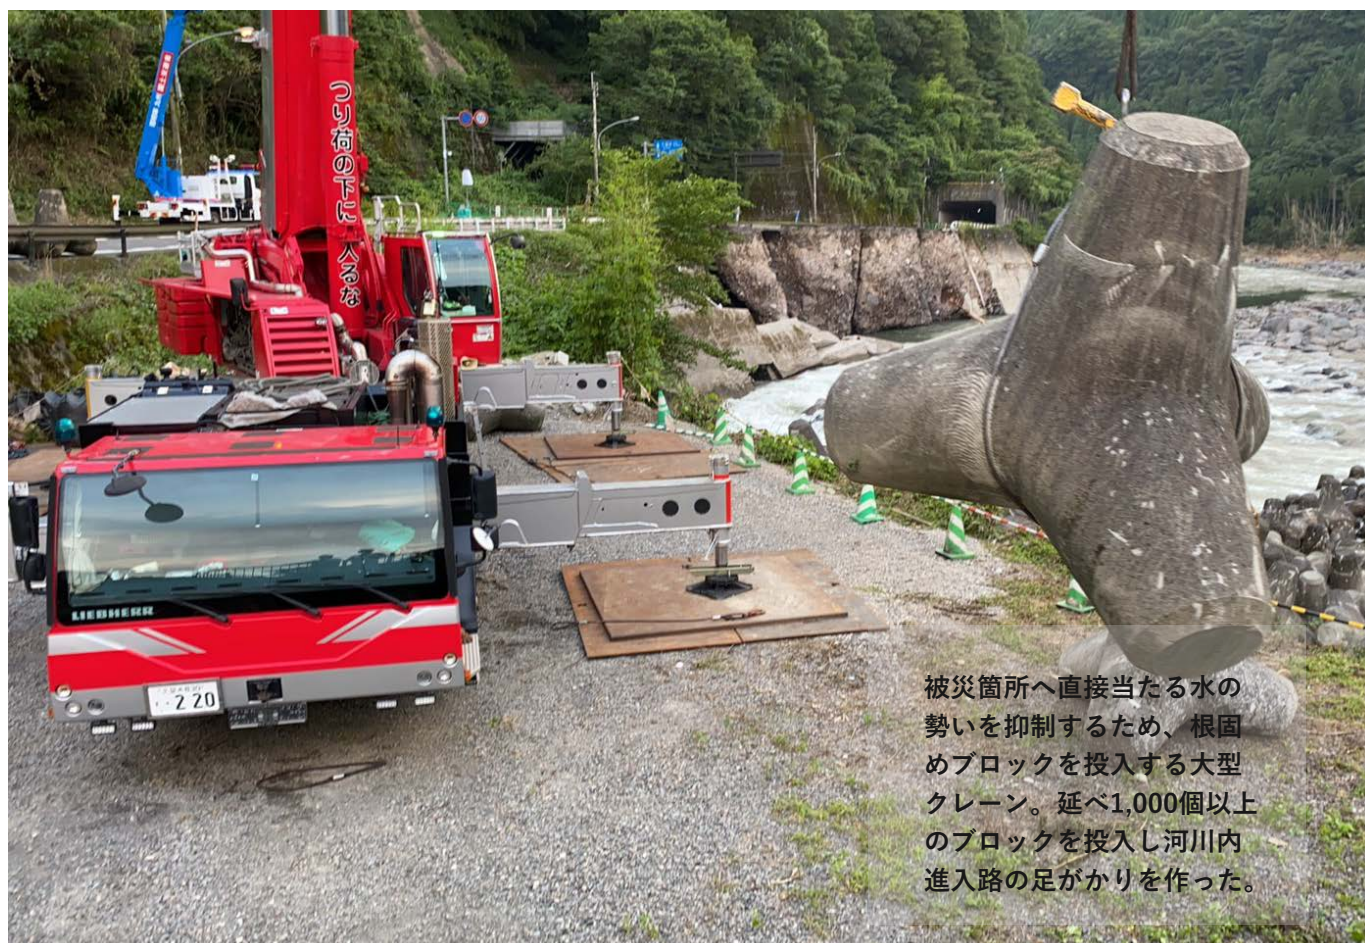
災害復旧現場の作業

被災箇所へ直接当たる水の勢いを抑制するため、根固めブロックを投入する大型クレーン。延べ1,000個以上のブロックを投入し河川内進入路の足がかりを作った。

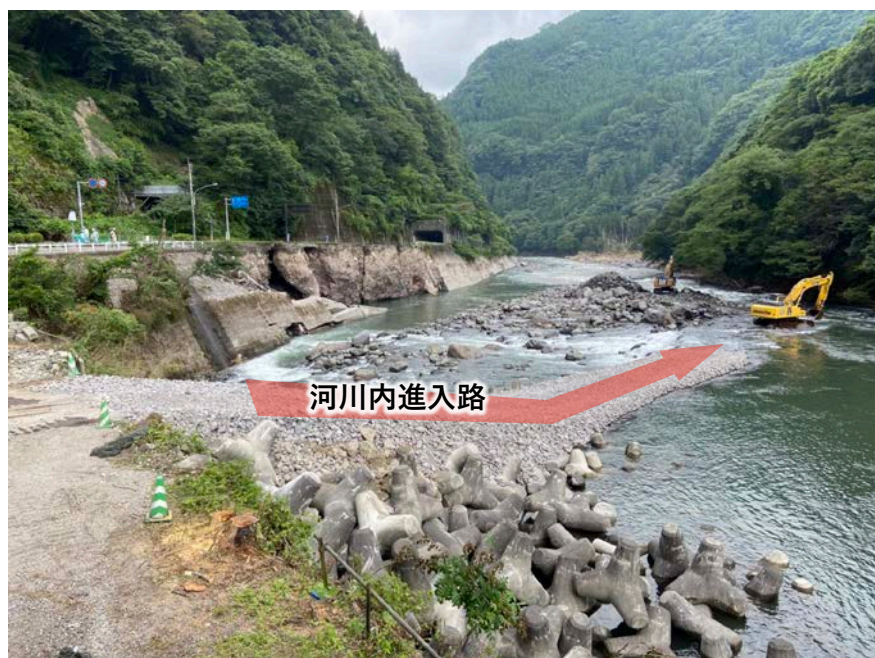
被災箇所の損傷がこれ以上広がらないよう1,000個以上の根固ブロックを投入し水の勢いを緩和。あわせて河川内への進入路を設置。

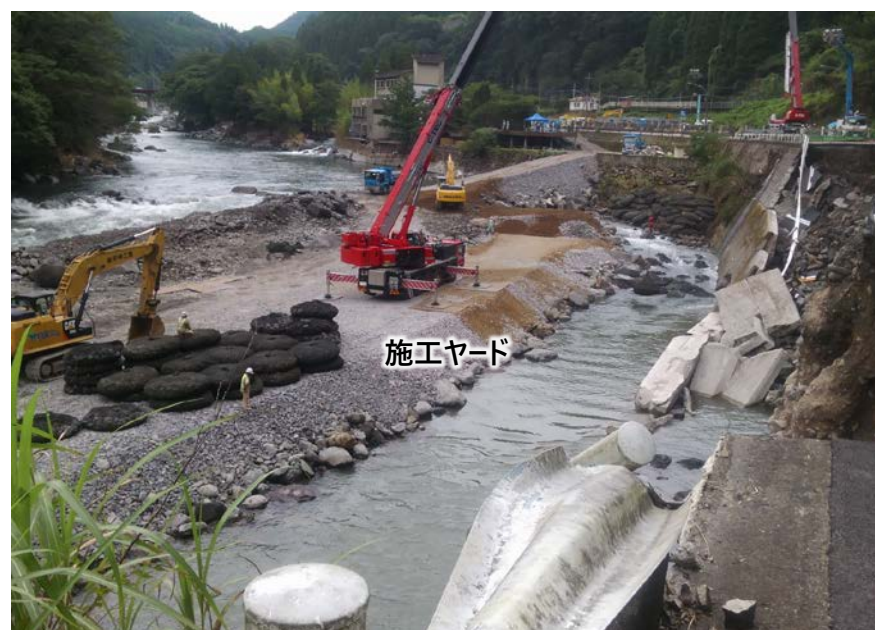
復旧に必要な資材の搬入やクレーン車などの重機が運用可能な作業スペースを河川内に造成。これにより本格的な復旧作業へと入っていく。

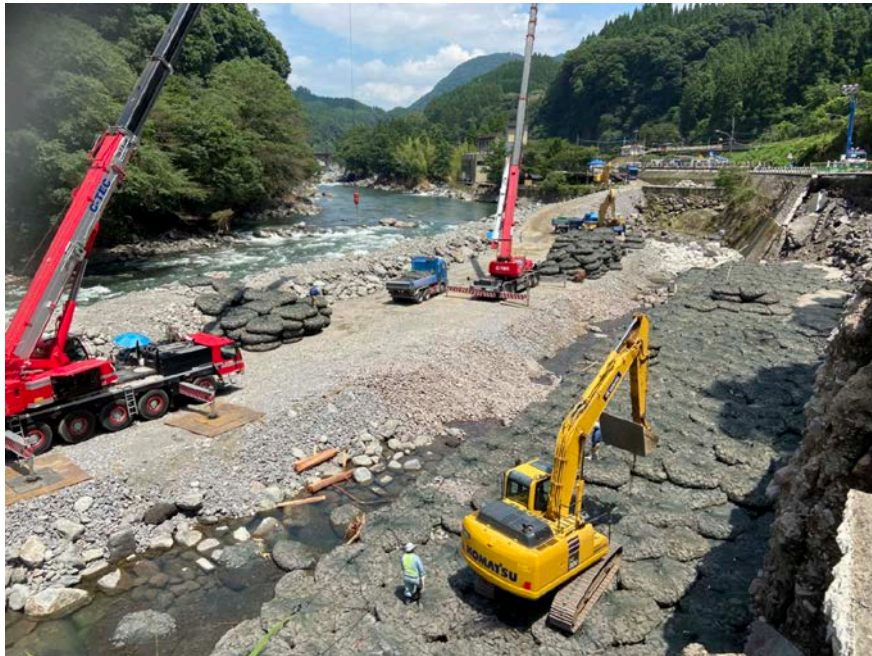
## 04 路体基礎部 (袋詰玉石敷設)

河川の増水によって洗掘された路体基礎部の復旧には、短期間で施工が可能な袋詰玉石を採用。

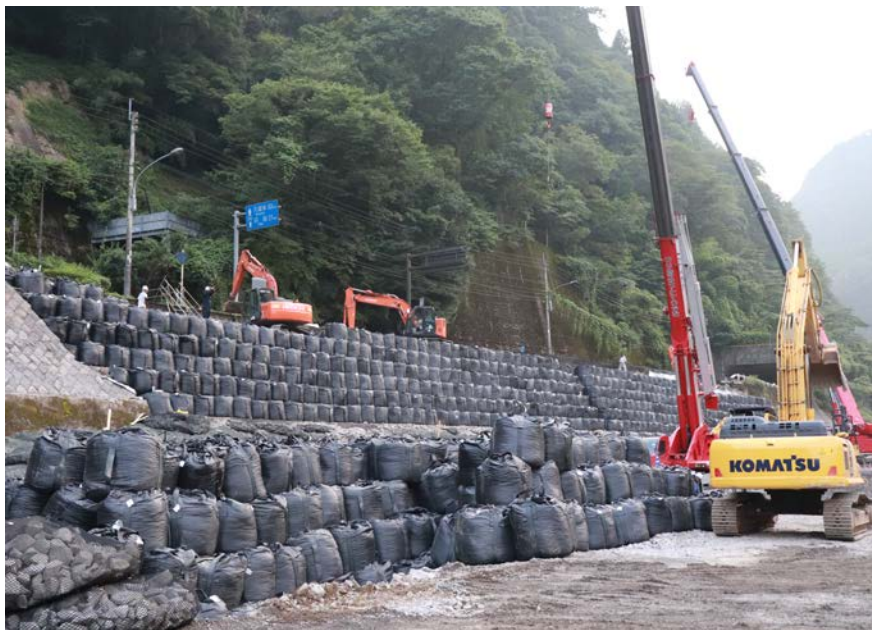
## 05 路体盛土 (大型土のう据付)

早期の交通開放のため、路体の造成には施工性のよい大型土のうを採用。複数のクレーンを用い作業工程を短縮。

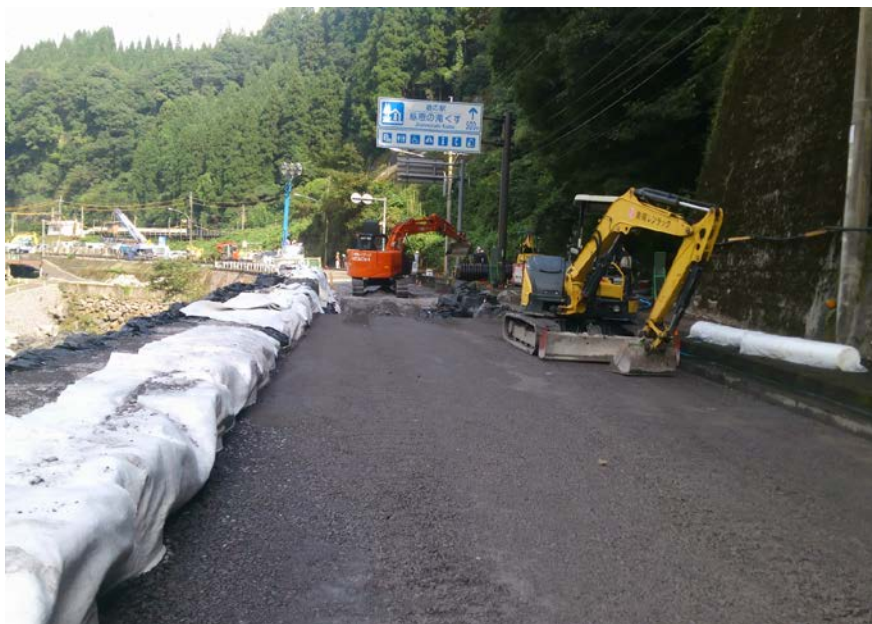
## 06 路床盛土・舗装

路床盛土、路盤を施工し、いよいよ最後の工程となる舗装工。早期復旧にむけて拍車がかかる。

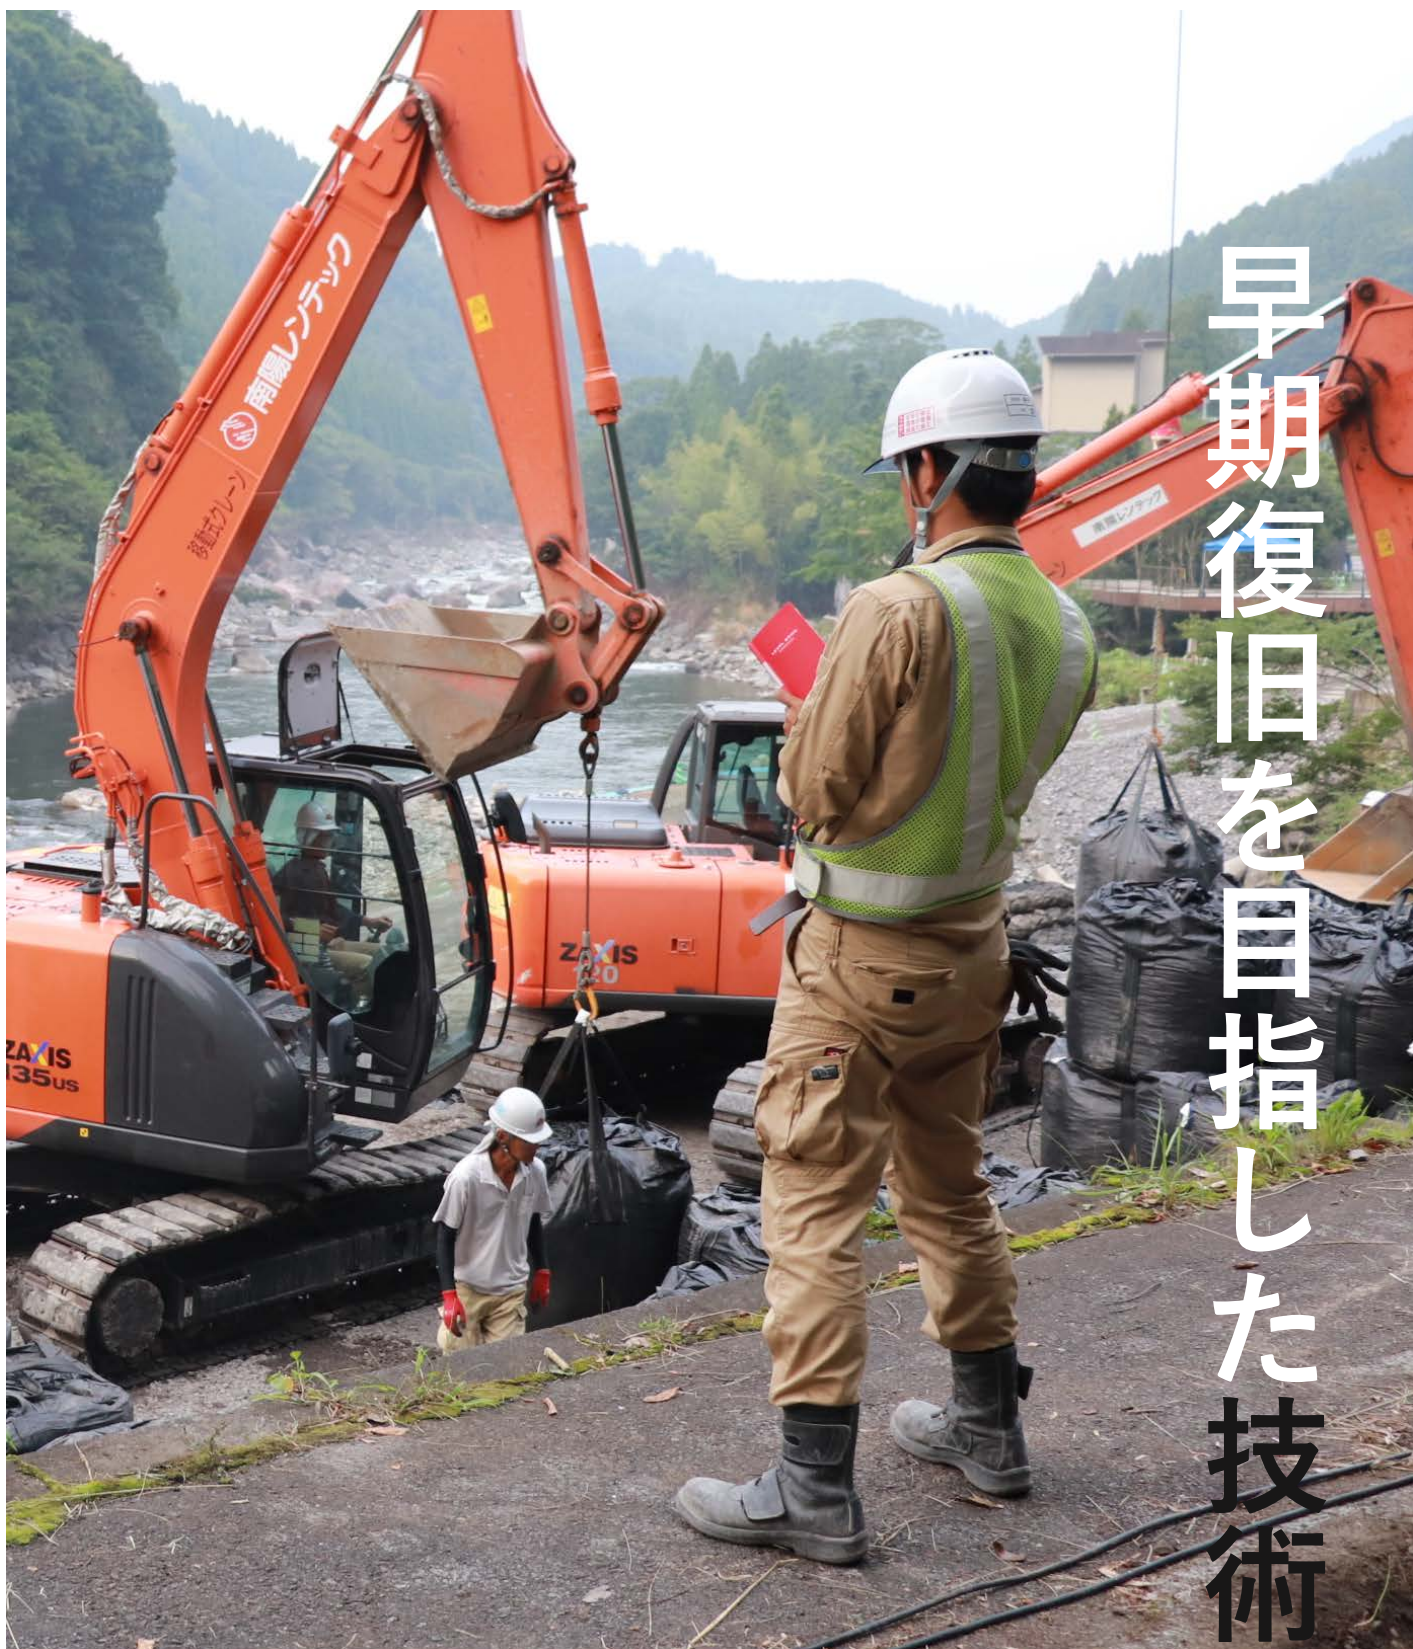
通行止めが解除された国道210号

令和2年8月17日。豪雨発生から41日間で応急復旧は完了。  
当日朝7時から片側交互通行で  
開通できる見込みとなった。
