## 2. 大分川の現状と課題

### 2.1 治水の現状と課題

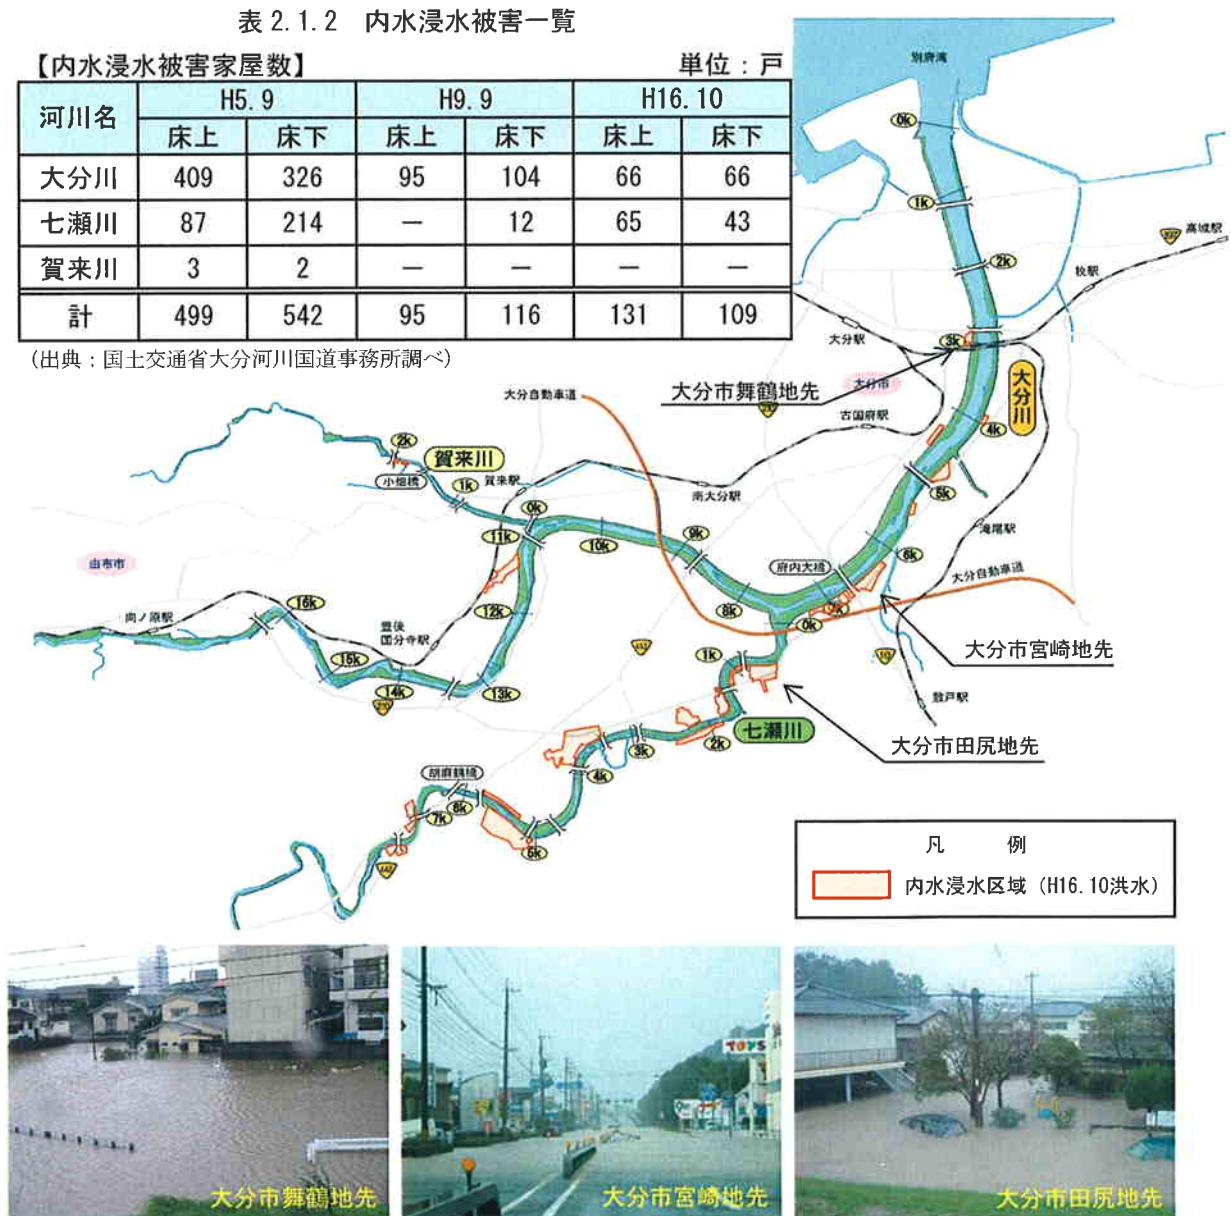
図 2.1.2 平成 16 年 10 月出水による内水浸水区域図

大分川においては、人口・資産の集積に伴う市街化が著しい県都大分市を貫流するとともに、堤内側の地盤高が洪水時の河川水位に比べて低い地形特性を有しているため、近年も平成5年9月、平成9年9月洪水等において内水被害が発生しています。

このため内水対策として、尼ヶ瀬排水機場及び緊急内水対策車の配置等を行ってきました。

しかしながら、平成 16 年 10 月においても内水被害が発生していることから、今後も被害実績や浸水頻度、土地利用等を勘案して、家屋の床上浸水被害を軽減する対策が必要です。

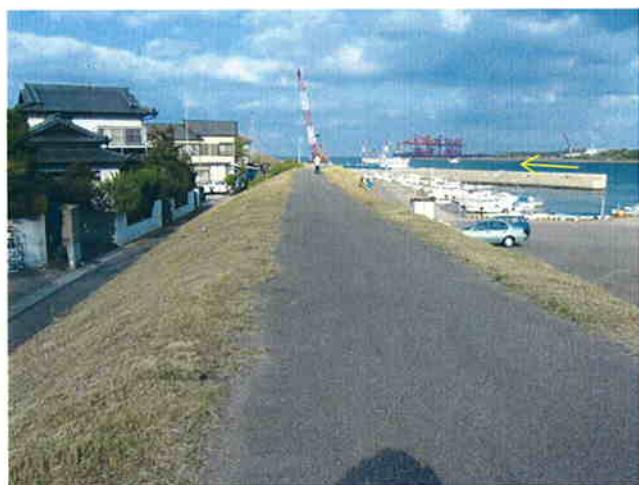
写真 2.1.1 高潮堤防状況（大分市豊海）

高潮対策については、大分市弁天地区及び大分市津留地区において高潮堤防が昭和57年から昭和60年にかけ整備してきました。このうち、河口から弁天大橋までの区間については暫定堤防で整備を行っています。

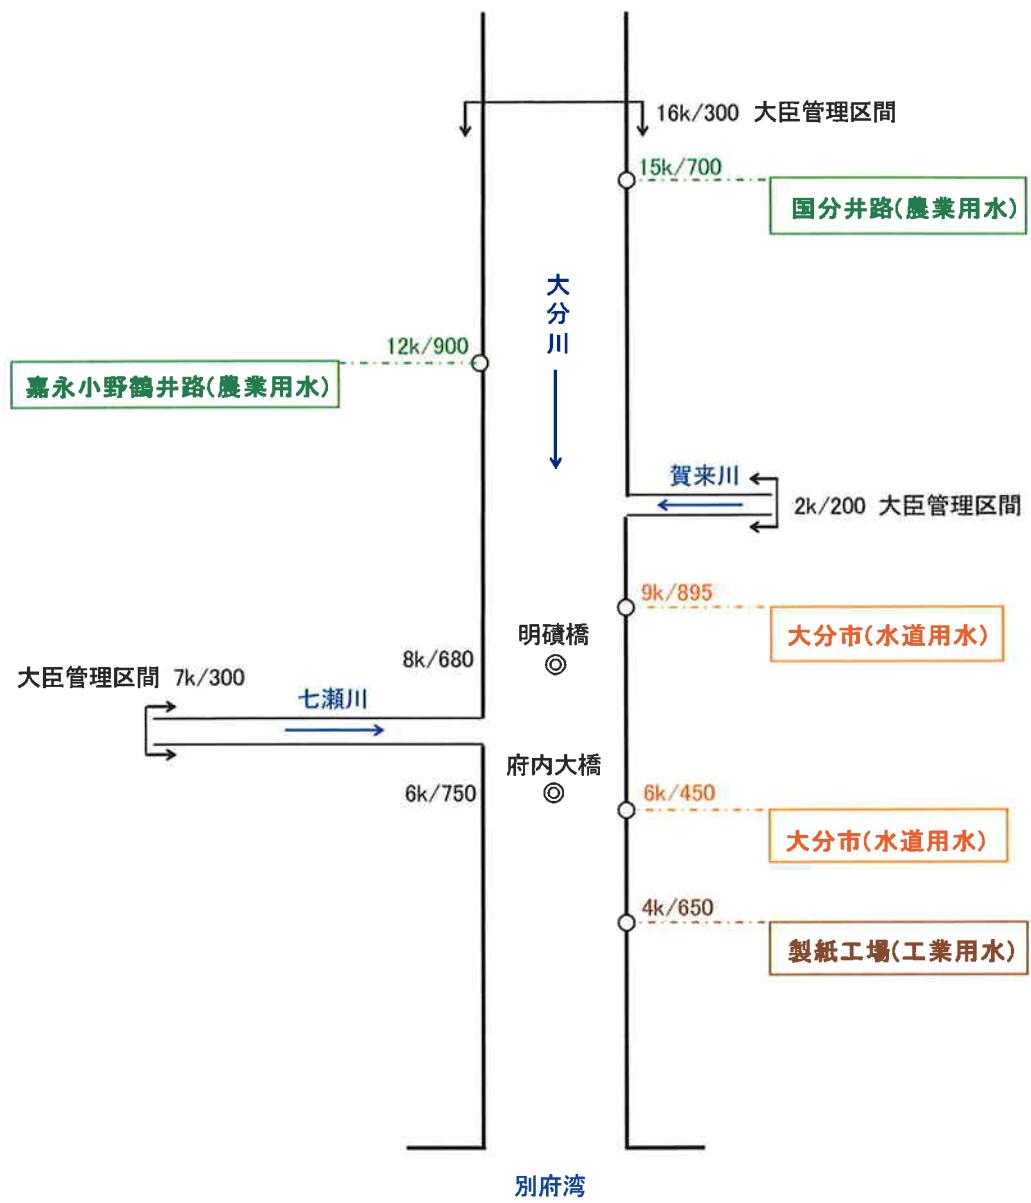
図 2.2.1 大分川取排水系統概略図

※大臣管理区間だけを抽出した概略図

本川及び支川の大川管理区間における河川水の利用状況（許可水利権平成17年3月現在）は、農業用水  $1.247\text{m}^3/\text{s}$ 、工業用水  $0.174\text{m}^3/\text{s}$ 、水道用水  $1.250\text{m}^3/\text{s}$ 、雑用水  $0.028\text{m}^3/\text{s}$  となっています。

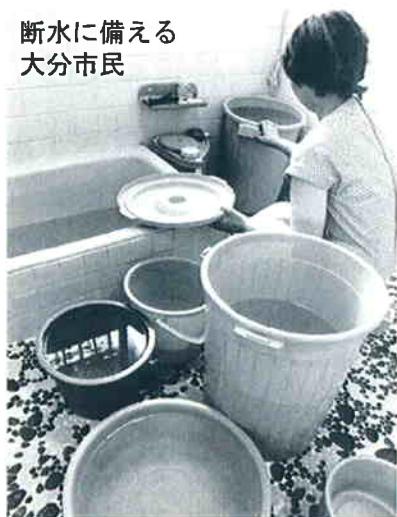
写真 2.2.1 大分川の渇水状況  
(平成 6 年)

表2.2.2 大分川の渇水被害状況

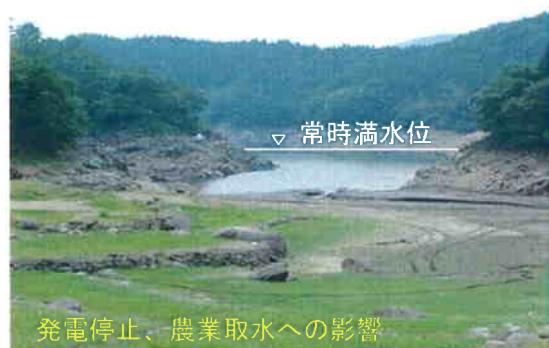
写真 2.2.2 大分川の渇水状況  
(芹川ダム：平成 17 年)

発電停止、農業取水への影響

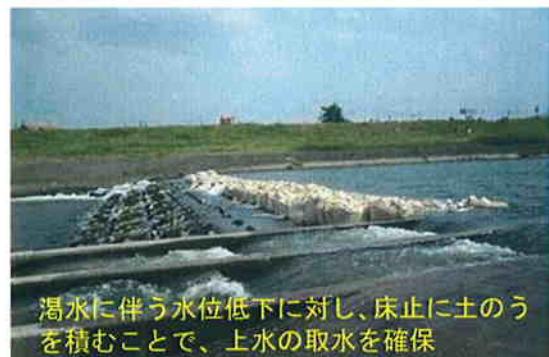
写真 2.2.3 大分川の渇水状況  
(府内床止：平成 17 年)

渇水に伴う水位低下に対し、床止に土のうを積むことで、上水の取水を確保

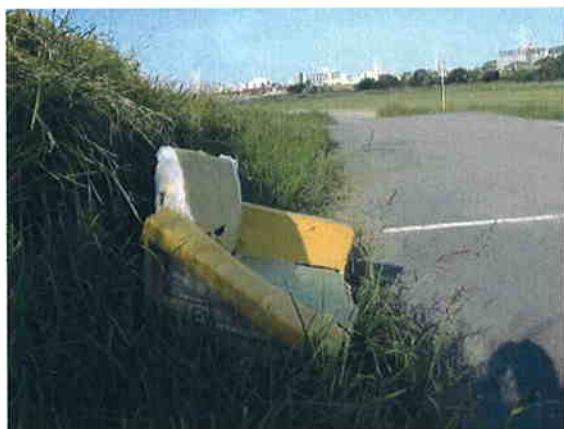
写真 2.2.6 不法投棄状況

大分川では、生ゴミなど多数の一般ゴミの不法投棄が顕在化しています。ゴミの不法投棄は治水上影響を与えるだけでなく、腐食するなど著しい河川環境の悪化をもたらしています。

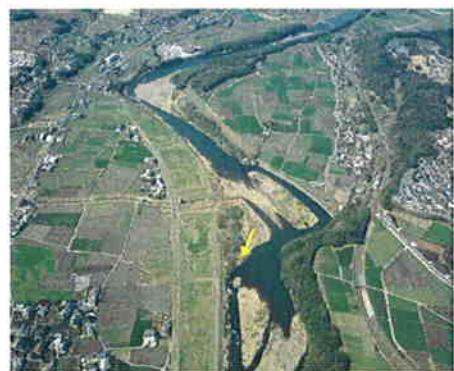
写真 2.2.8 上流区間（横瀬付近）

大臣管理区間上流端の天神橋から賀来川合流点までの上流区間、そこから府内大橋下流の府内床止までの中流区間は、河道が大きく蛇行して瀬や淵が形成され、河原やワンドも分布しています。

- ・河道は大きく蛇行し、河岸には樹木群や河畔林がみられます。
- ・河床が砂礫の瀬は、アユなど魚類の産卵場になっています。

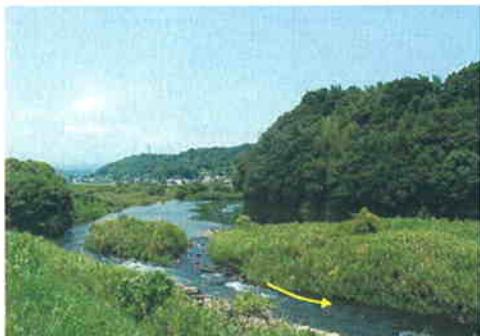
写真 2.2.9 河畔林と瀬・淵  
(上流区間：横瀬付近)

河岸や高水敷にはヤナギ類やエノキ、ムクノキ、アラカシなどで構成される樹木群や河畔林が分布しています。これらの樹木の一部はサギ類の集団営巣地として利用されます。また、周辺の水際部や草地一帯はタコノアシなどの湿性植物、カヤネズミなどの小動物、カワセミなどの鳥類のような様々な動物の生息基盤となり、大分川の原風景の面影も残っています。

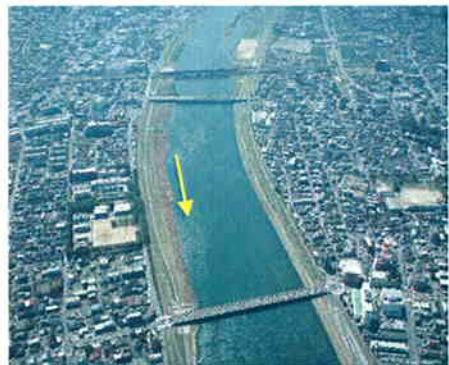
写真 2.2.11 下流区間（舞鶴橋付近）

府内床止より河口までの下流区間は感潮域となっています。河口付近には大分川にかつて広がっていた干潟がわずかに残り、周辺にはクボハゼなどの魚類、ハクセンシオマネキなどの底生動物に代表される干潟環境に依存する貴重な生物が確認されます。

- ・感潮域には干潟とヨシ原が形成され、多様な動植物がみられます。
- ・都市部の緑豊かな河川環境は人々の安らぎの空間となっています。

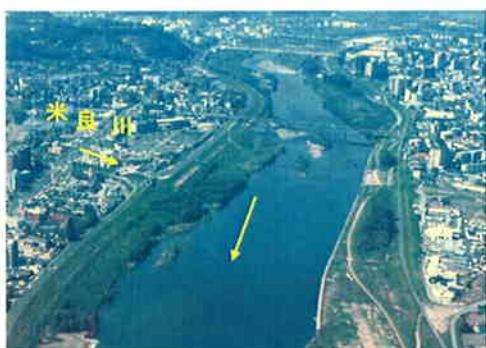
写真 2.2.12 都市部の河畔林  
(広瀬橋付近)

下流区間の都市部に残された樹木群や河畔林は、地域の人々とも深いつながりがみられます。支川米良川が合流する広瀬橋周辺は多様な植生が分布し、多くの野鳥が記録されており、市民が集う野鳥観察の場となっています。また、地域に親しまれている樹木群もみられ、市街地に隣接する緑豊かな河川景観は地域の人々の安らぎ空間を創り出しています。

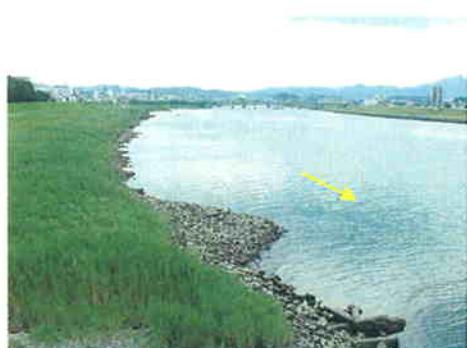
写真 2.2.13 干潟とヨシ原  
(舞鶴橋付近)

舞鶴橋周辺の右岸側には大分川でほとんど見られなくなったヨシ原やシオクグ群落が形成され、オオヨシキリなど鳥類の繁殖場となっています。また、河口の広い水域は鳥類の休息場・採餌場となっており、冬季にはカモ類やカモメ類が飛来し集団越冬地として利用しています。

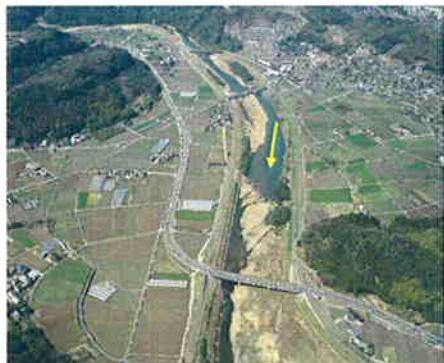
写真 2.2.14 七瀬川（靈山橋付近）

七瀬川は山地と耕作地が広がる里山を流下し、蛇行を繰り返しながら大分川に合流します。河岸にはツルヨシが広がり、山付き部にはアラカシの河畔林も見られます。

- ・河床が砂礫の瀬や淵には、アユなどの魚類が生息します。
- ・堰上流やワンドには湿性植物や貝類、爬虫類などが確認されます。

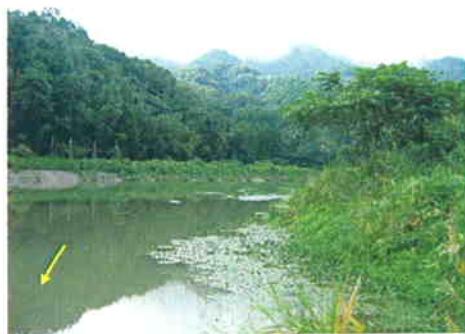
写真 2.2.16 堤上流の水辺植生  
(露井堰付近)

河床は砂礫の瀬や淵にはスナヤツメなどの魚類が生息し、早瀬はアユの産卵場に利用されます。堰の湛水域やワンドにはウキヤガラなどの湿性植物が生育し、マルタニシなどの貝類、クサガメなどの爬虫類、コガタノゲンゴロウなどの昆虫類が生息します。

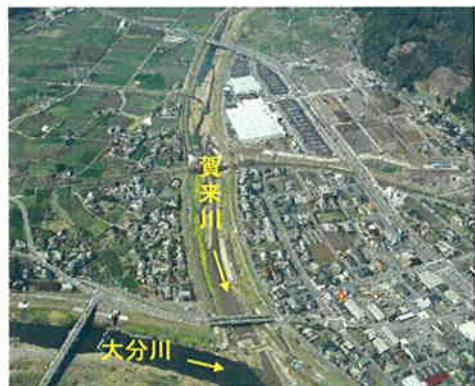
写真 2.2.17 賀来川（大分川合流点付近）

賀来川は住宅地や耕作地が広がる平地を流下し、ほぼ直線的な河道で大分川に合流します。川幅が狭く、護岸が整備されており、水辺にはツルヨシなどの植物が広がりますが、河畔林はほとんど見られません。

- ・川幅が狭い直線的な河道で、河畔林はほとんど見られません。
- ・小さな瀬や淵が形成され、魚類や貝類など水生生物が確認されます。

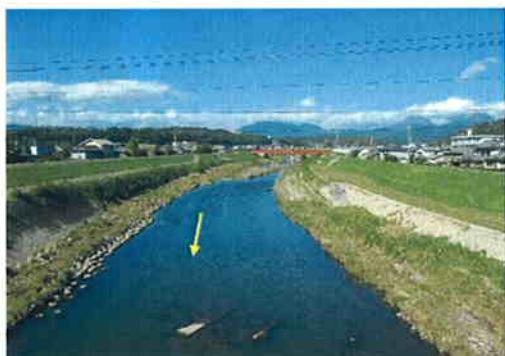
写真 2.2.18 緩やかな流れ  
(大分川合流点付近)

河床が砂礫の小さな瀬や淵が形成され、合流点付近では緩やかな流れになり、メダカなどの魚類、カワニナなどの貝類が生息します。

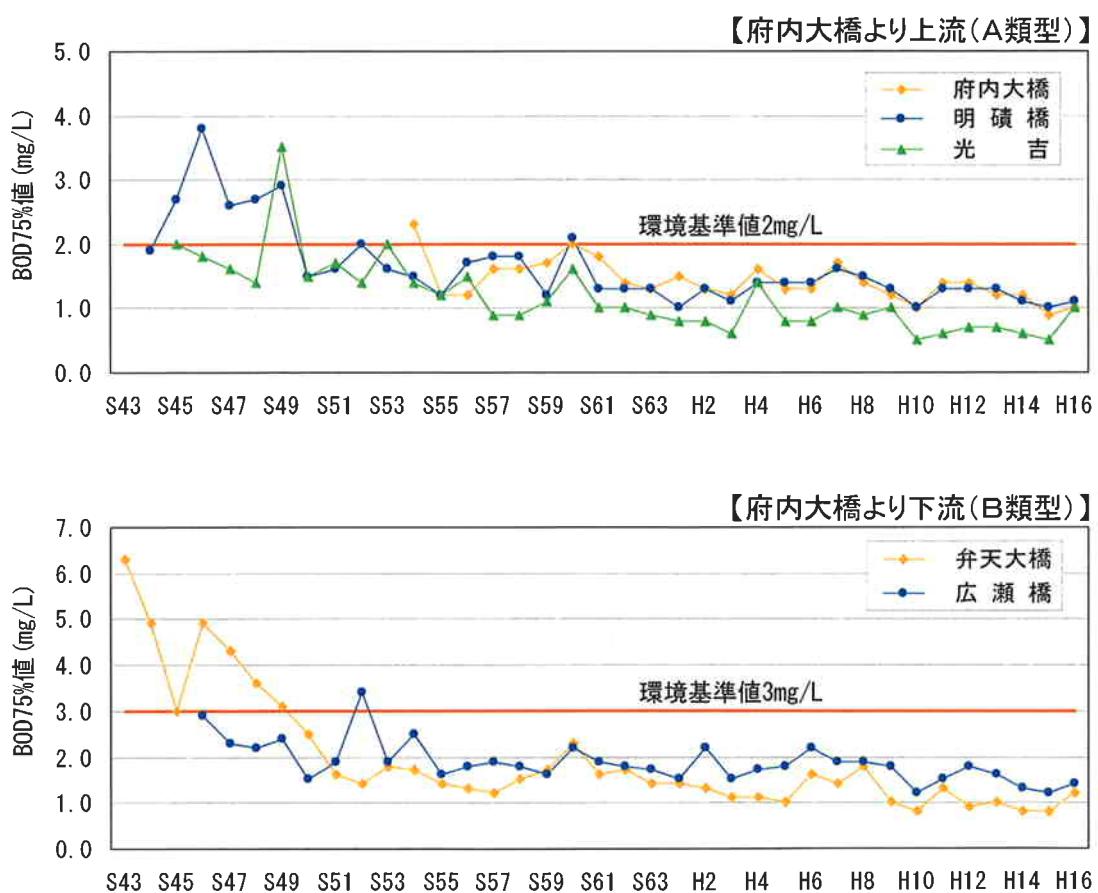
図 2.2.6 大分川における水質(BOD75%値)の経年変化

大分川の水質は、高度成長期には環境基準値を超えていましたが、生活排水対策などの水質改善により、現在、各地点ともに良好で、これをBOD75%値<sup>※1※2</sup>でみると、いずれの地点も環境基準値を満足しています。
