# 令和2年7月豪雨に伴う 出水の概要について

令和2年9月11日  
大分河川国道事務所 別館会議室（WEB会議）

大分川・大野川水系流域治水協議会（仮称）

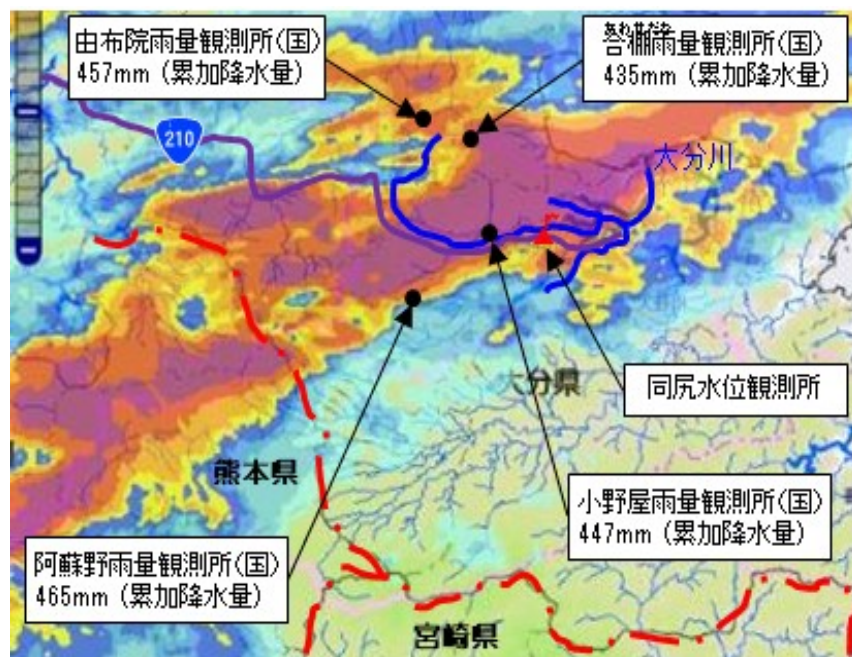
令和2年7月8日 0時20分 レーダ雨量  
(統一河川情報システムより作成した図を加工)

○令和2年7月7日(火)と8日(水)に連続して、線状降水帯により大分川流域は強い雨域がかかり、本川上流の多くの雨量観測所で降り始めからの累加降水量が400mmを超える記録的な大雨となりました。

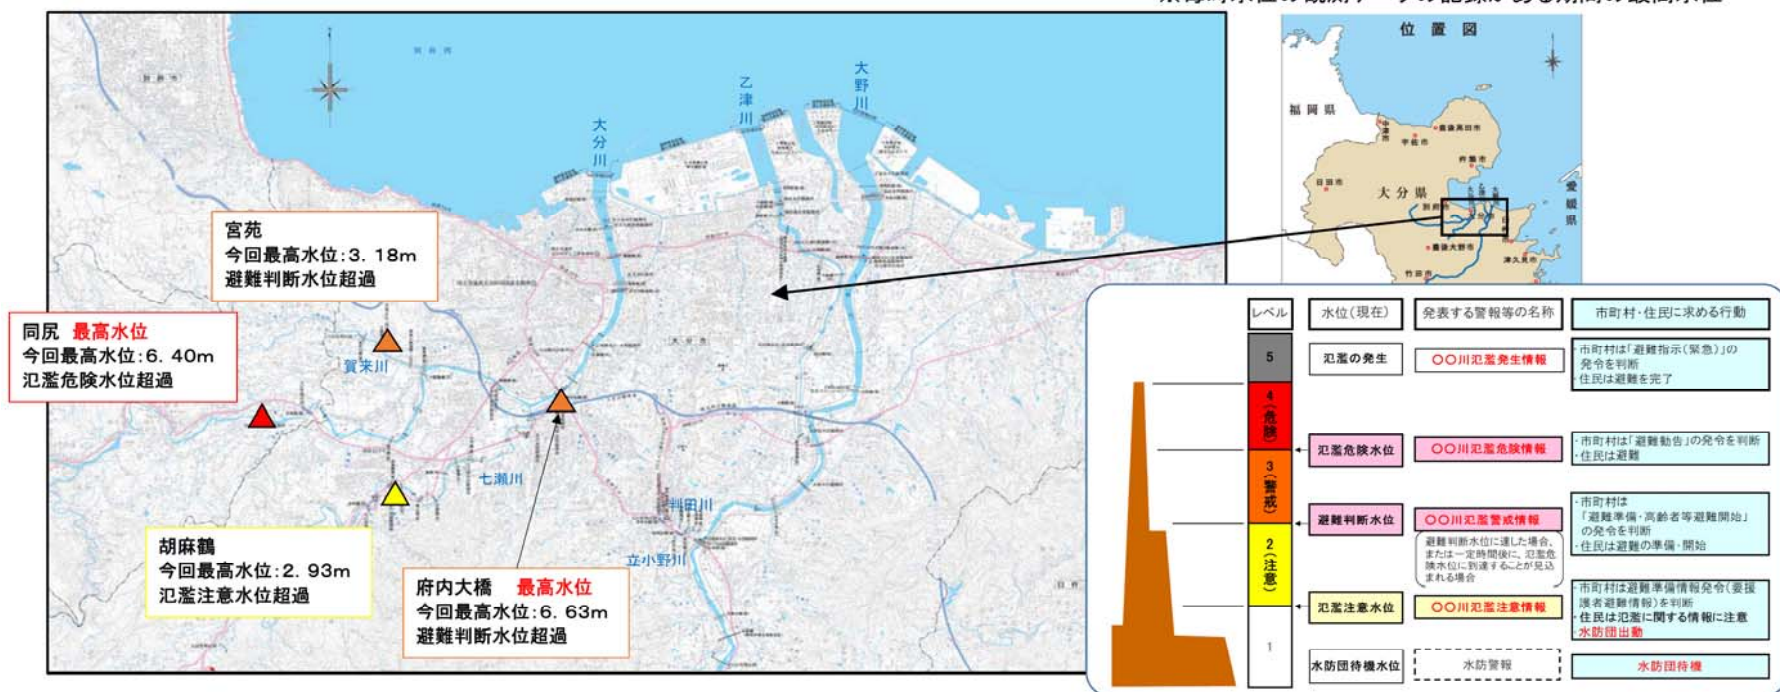
○令和2年7月8日(水)に、大分川の同尻水位流量観測所において、氾濫危険水位を超過しました。

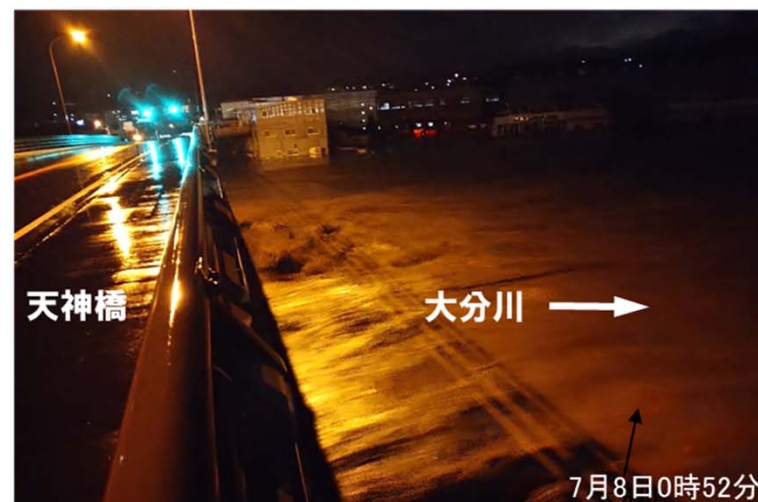
天神橋地点出水状況写真

○大分川水系大分川(国管理)の大分川左岸16k200(大分県由布市挾間町下市地区)において越水が発生。
