# 令和6年台風第10号に伴う大雨について (大分川水系・大野川水系)

大分川・大野川水系流域治水協議会

大分川・大野川圏域大規模氾濫に関する減災対策協議会

## 令和6年台風第10号に伴う大雨について（速報版）

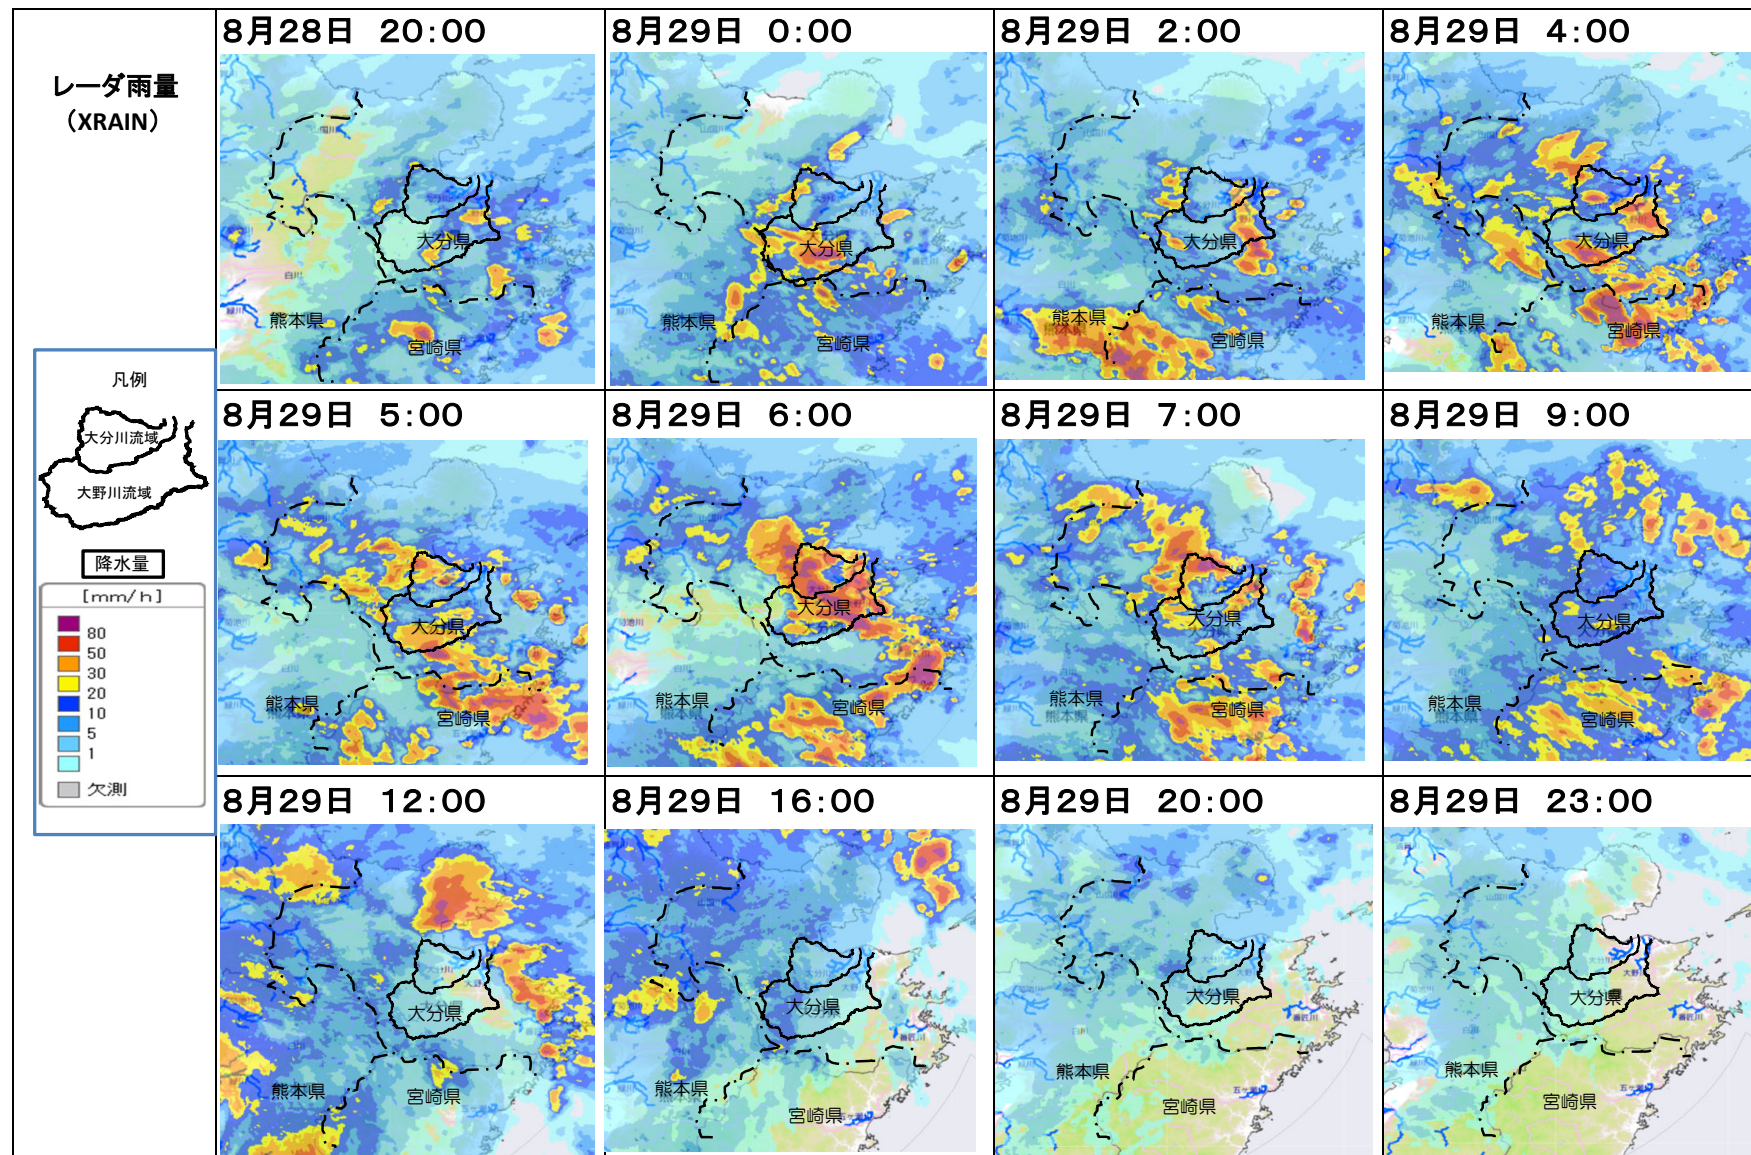
8月28日(水)の夜から8月29日(木)の夕方にかけて、台風第10号に伴う強い雨域が大分川及び大野川流域にかかりました。

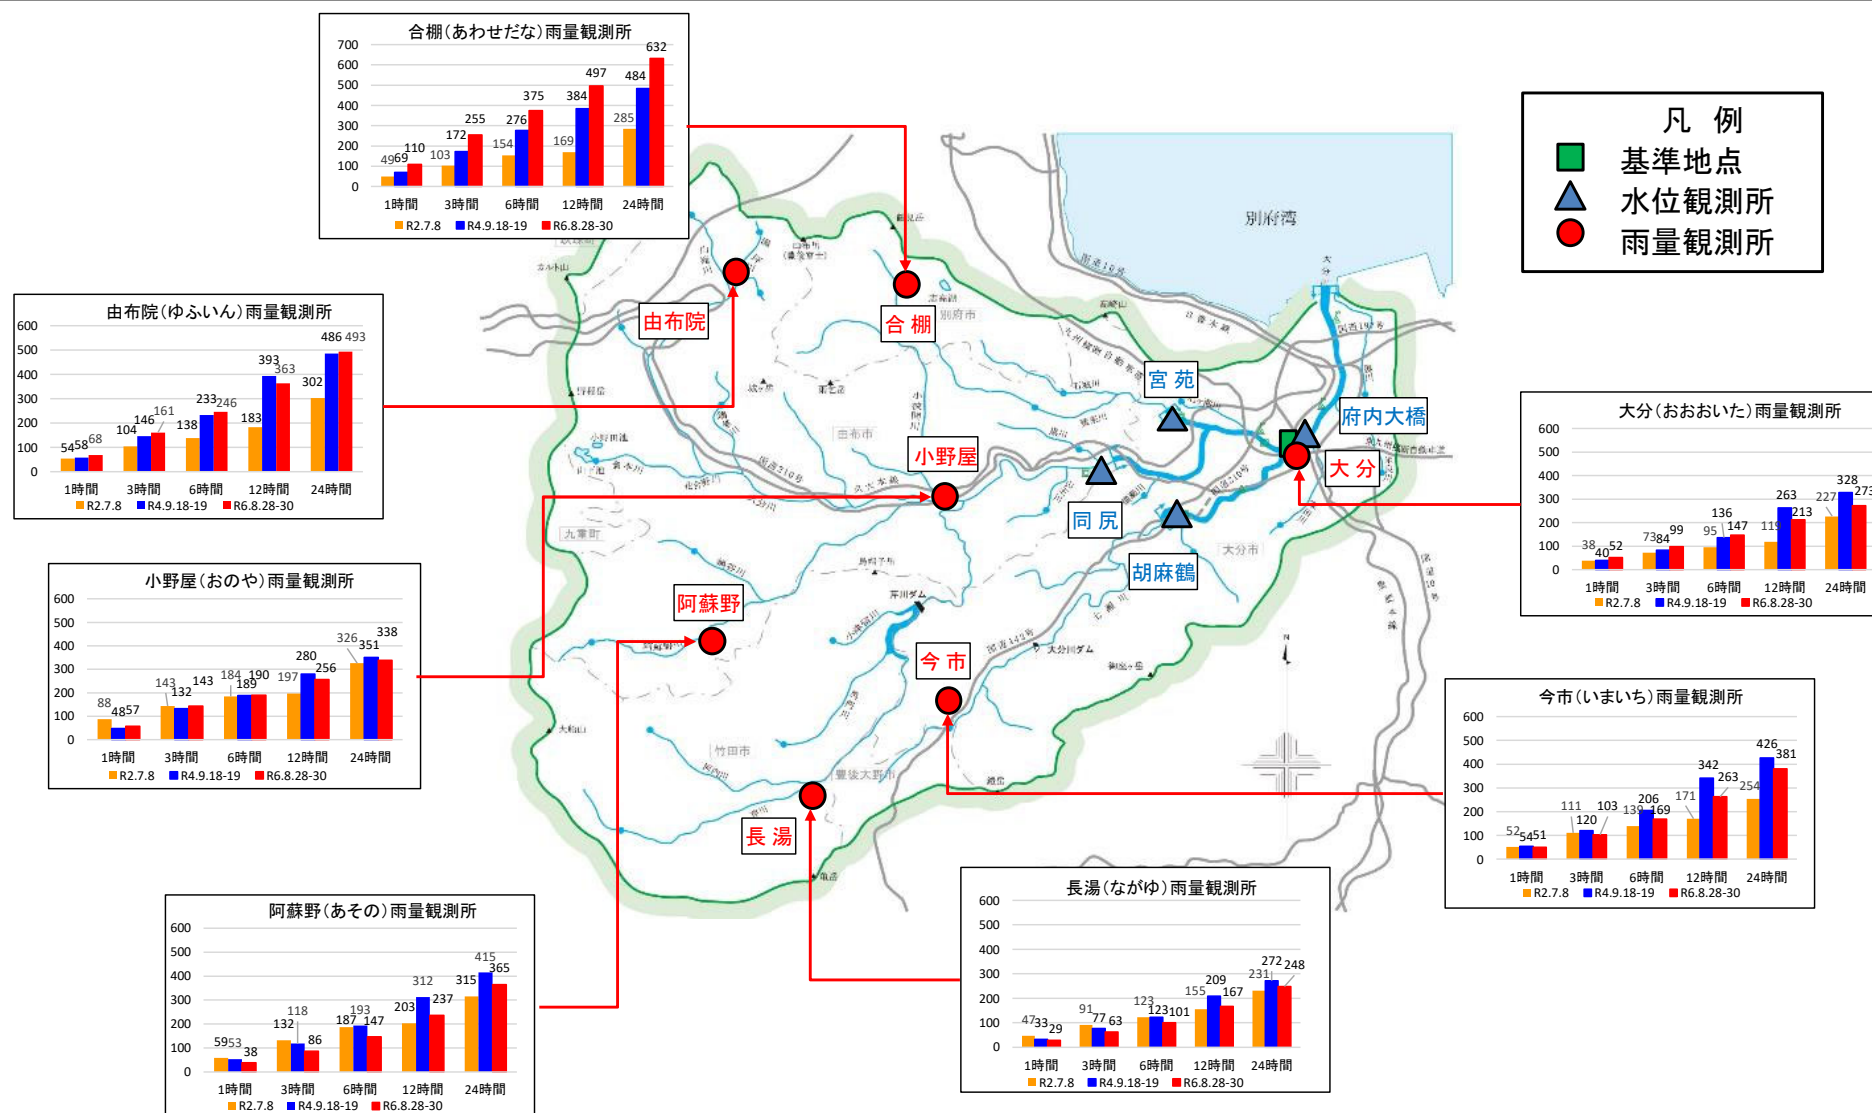
大分川流域では合棚（あわせだ）雨量観測所（大分県別府市）において24時間降水量が632ミリを記録しました。

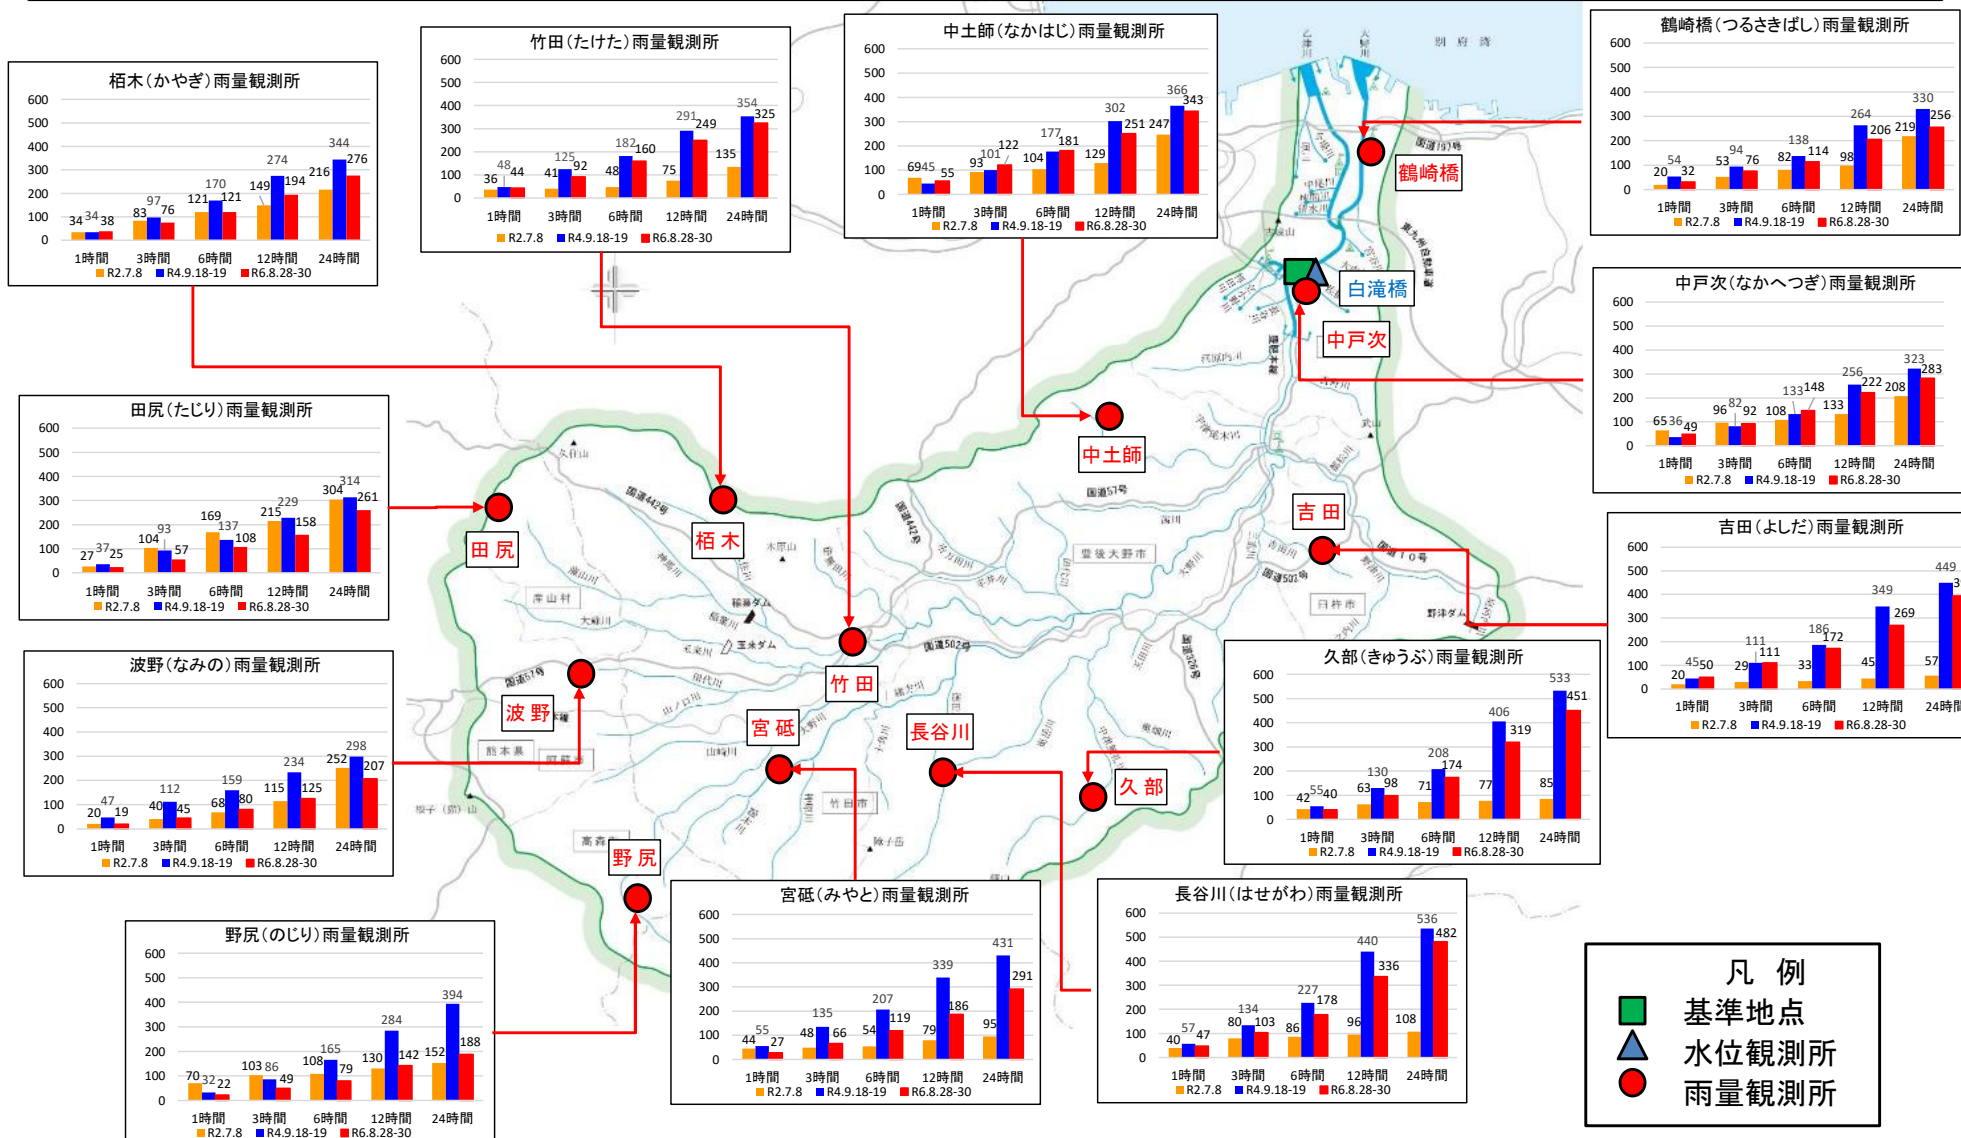
大野川流域では、長谷川（はせがわ）雨量観測所（大分県豊後大野市）において24時間降水量が482ミリを記録しました。

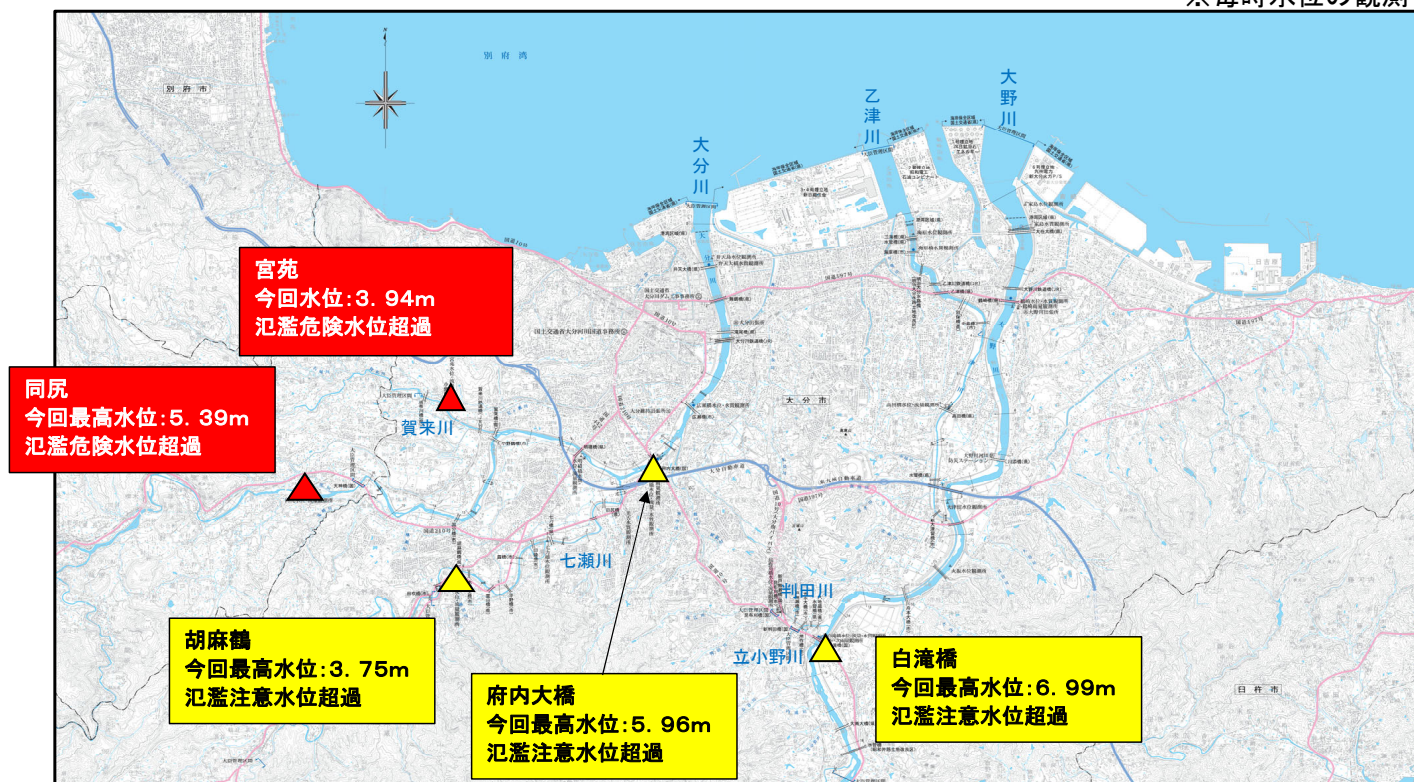
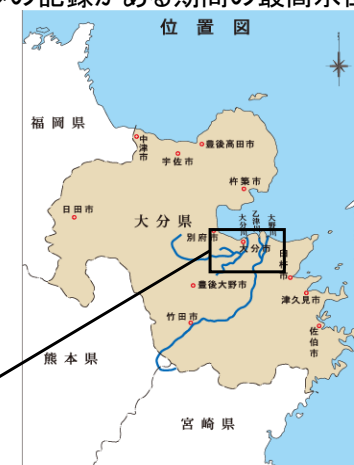
## 2. 水位の概要①

| 水位 | 水系名 | 河川名 | 観測所名 | 今回最高水位(m) | | 観測史上最高水位 |
|---|---|---|---|---|---|---|
| 氾濫危険水位超過 | 大分川 | 賀来川 | 宮苑(みやぞの) | 3.94 | 8月29日 7時30分 | 今回最高水位<br>(前回3.85m:昭和54年9月4日) |

※毎時水位の観測データの記録がある期間の最高水位

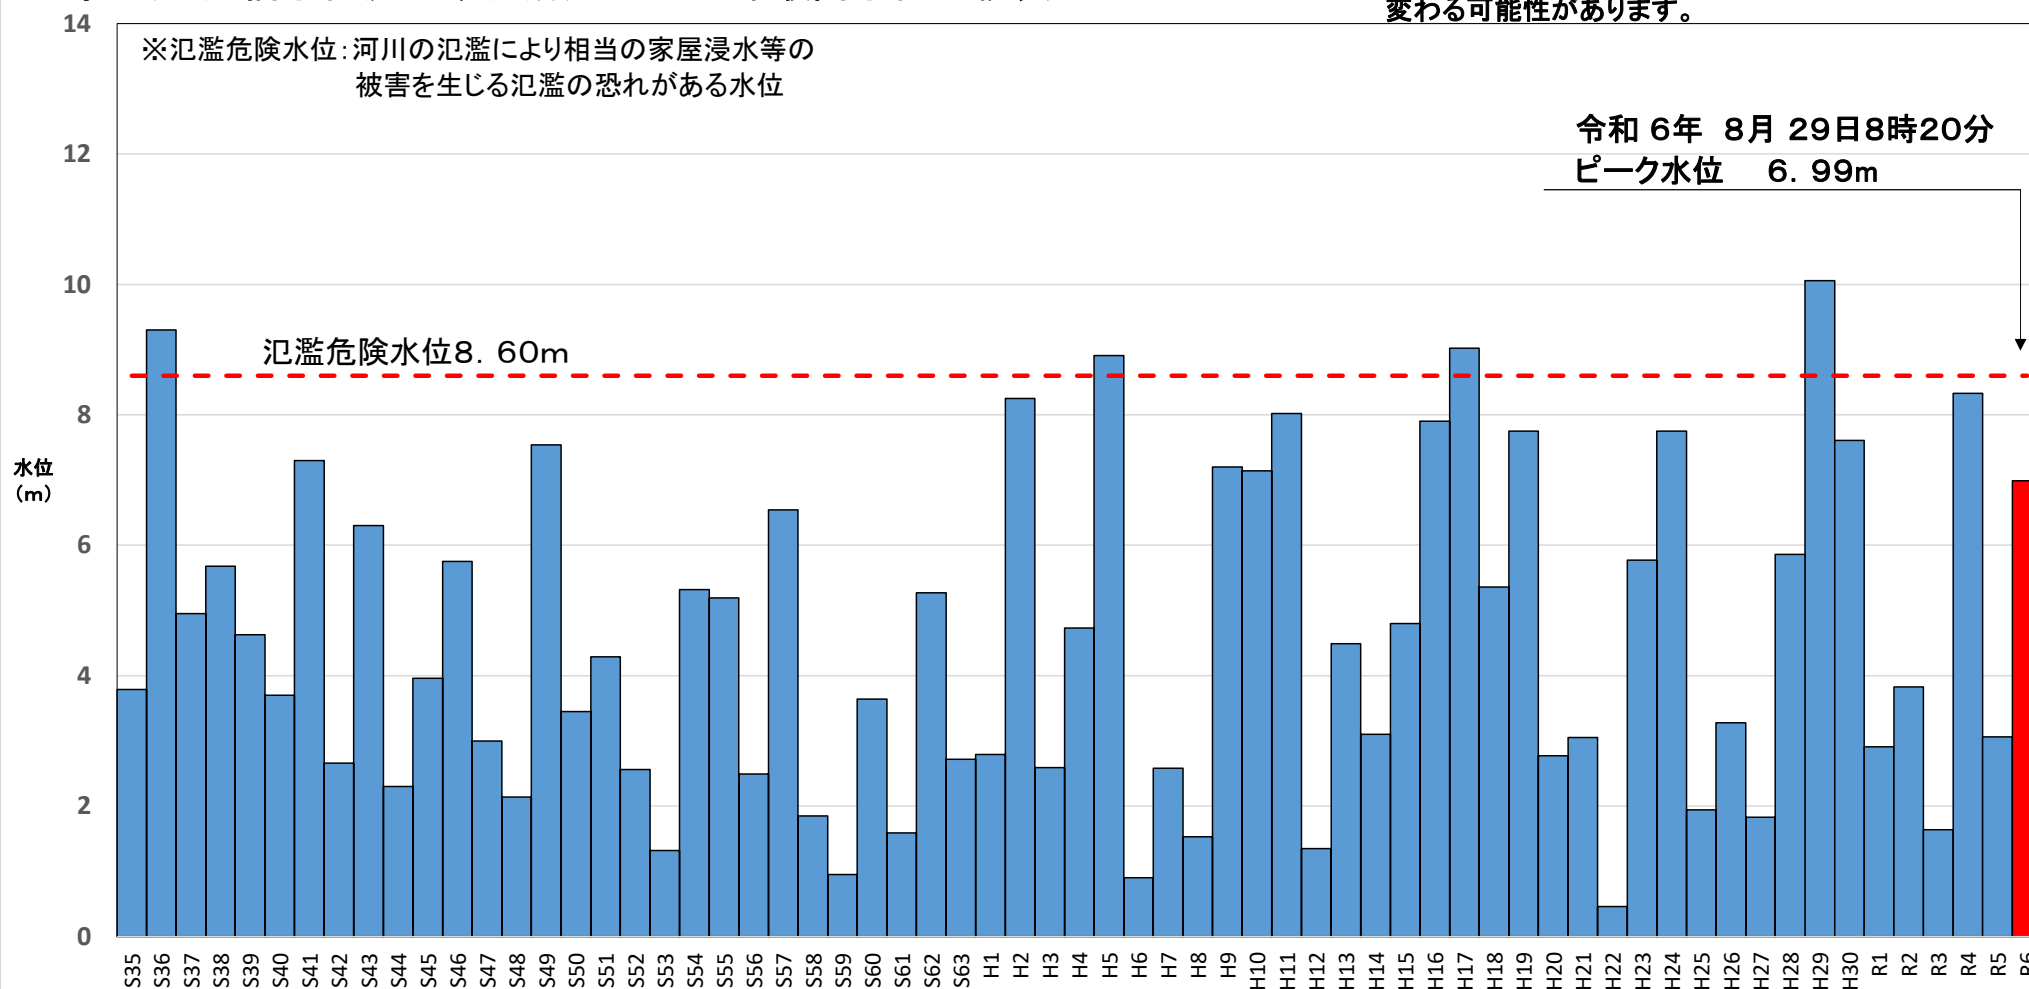
大野川（白滝橋水位流量観測所）における年最高水位比較表

大野川水系大野川の白滝橋（しらたきばし）水位流量観測所において、8月29日8時20分に最高水位6.99mを記録しました（氾濫注意水位超過）。

※白滝橋水位観測所 所在地：大野川14.82km地点（大分県大分市中戸次地先） 零点高：TP. 4.941m。本グラフは、「欠測」となっているデータを評価していません。

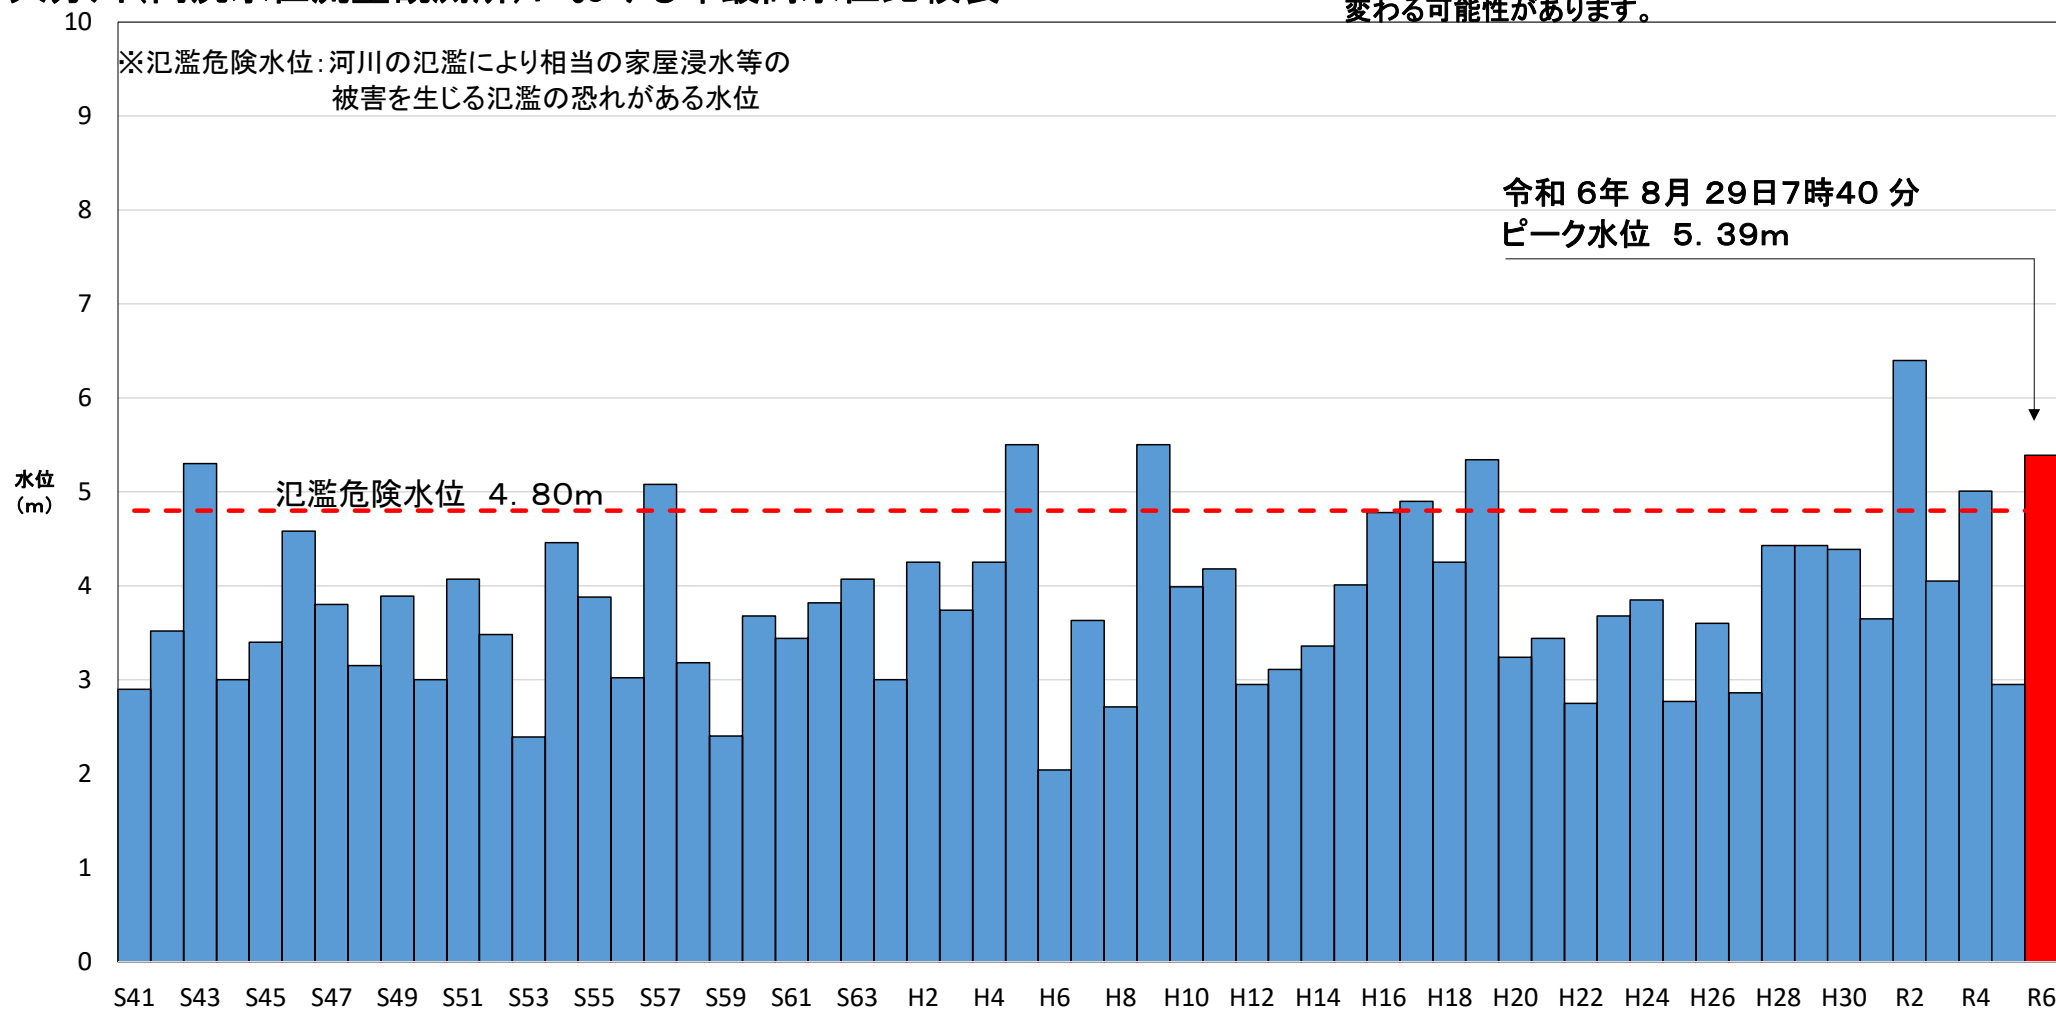
大分川(同尻水位流量観測所)における年最高水位比較表

大分川水系大分川の同尻(どうじり)水位流量観測所において、8月29日7時40分に最高水位5.39mを記録しました(氾濫危険水位超過)。

※同尻水位観測所 所在地大分川: 18km地点(大分県由布市狭間町鬼崎地先) 零点高: TP. 32.946m。本グラフは、「欠測」となっているデータを評価していません。

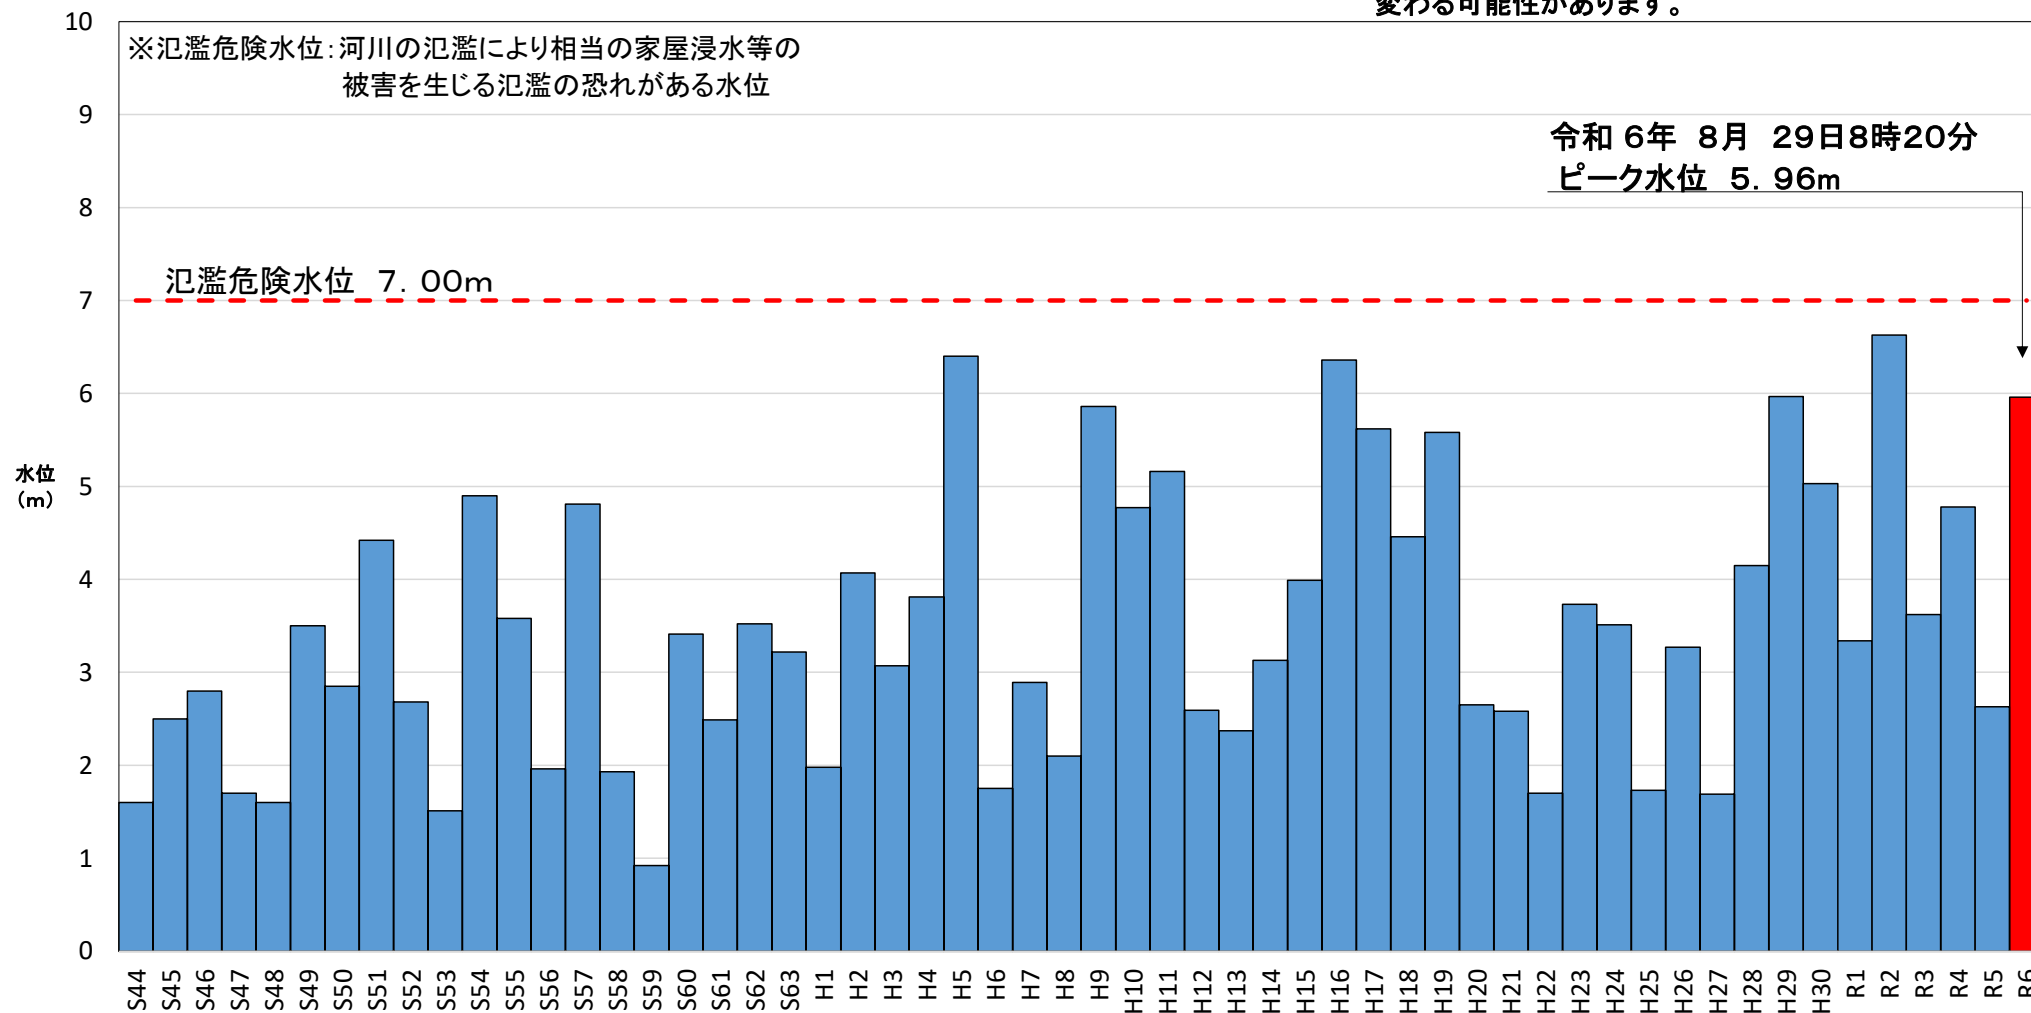
大分川（府内大橋水位流量観測所）における年最高水位比較表

大分川水系大分川の府内大橋（ふないおおはし）水位流量観測所において、8月29日8時20分に最高水位5.96mを記録しました（氾濫注意水位超過）。

※府内大橋水位観測所 所在地：大分川6.8km地点（大分県大分市光吉地先） 零点高：TP. 1.864m。本グラフは、「欠測」となっているデータを評価していません。

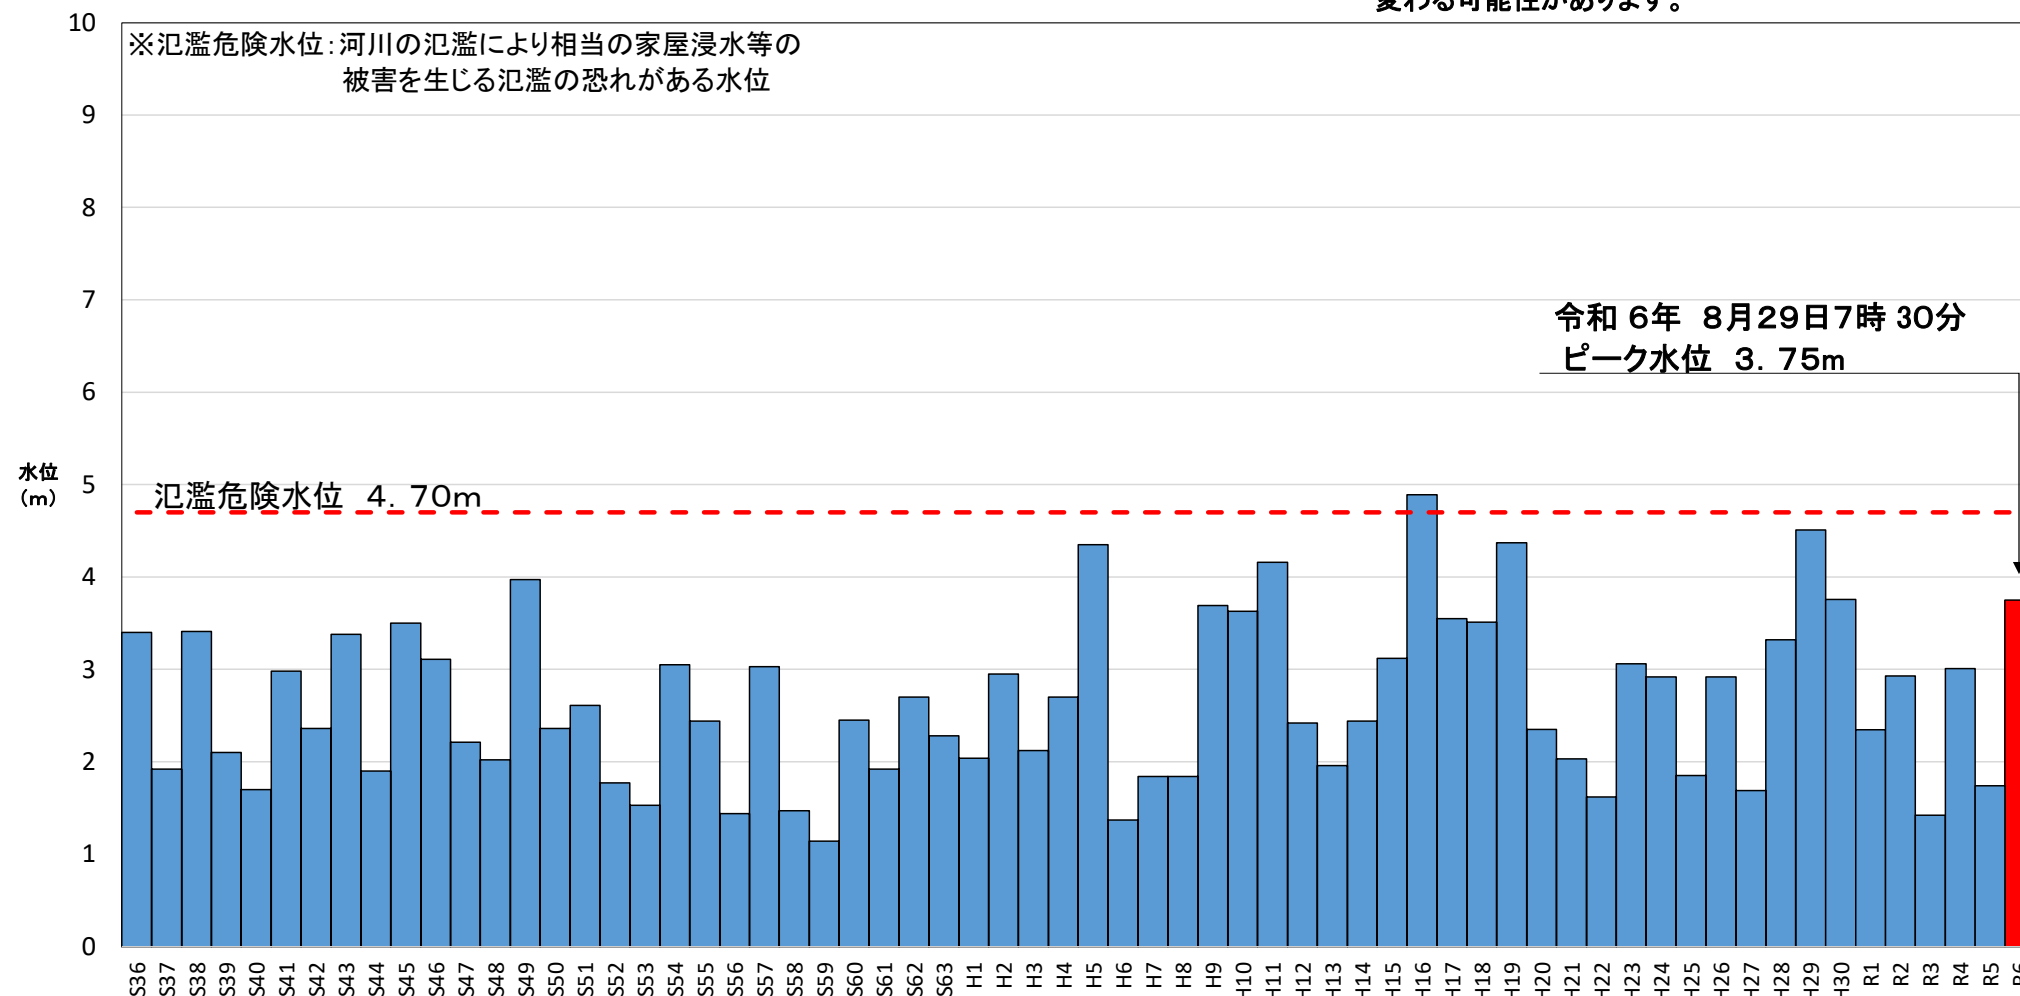
七瀬川(胡麻鶴水位流量観測所)における年最高水位比較表

大分川水系七瀬川の胡麻鶴(ごまづる)水位流量観測所において、8月29日7時30分に最高水位3.75mを記録しました(氾濫注意水位超過)。

※胡麻鶴水位観測所 所在地：七瀬川6.18km地点(大分県大分市廻栖野地先) 零点高：TP. 20.110m。本グラフは、「欠測」となっているデータを評価していません。

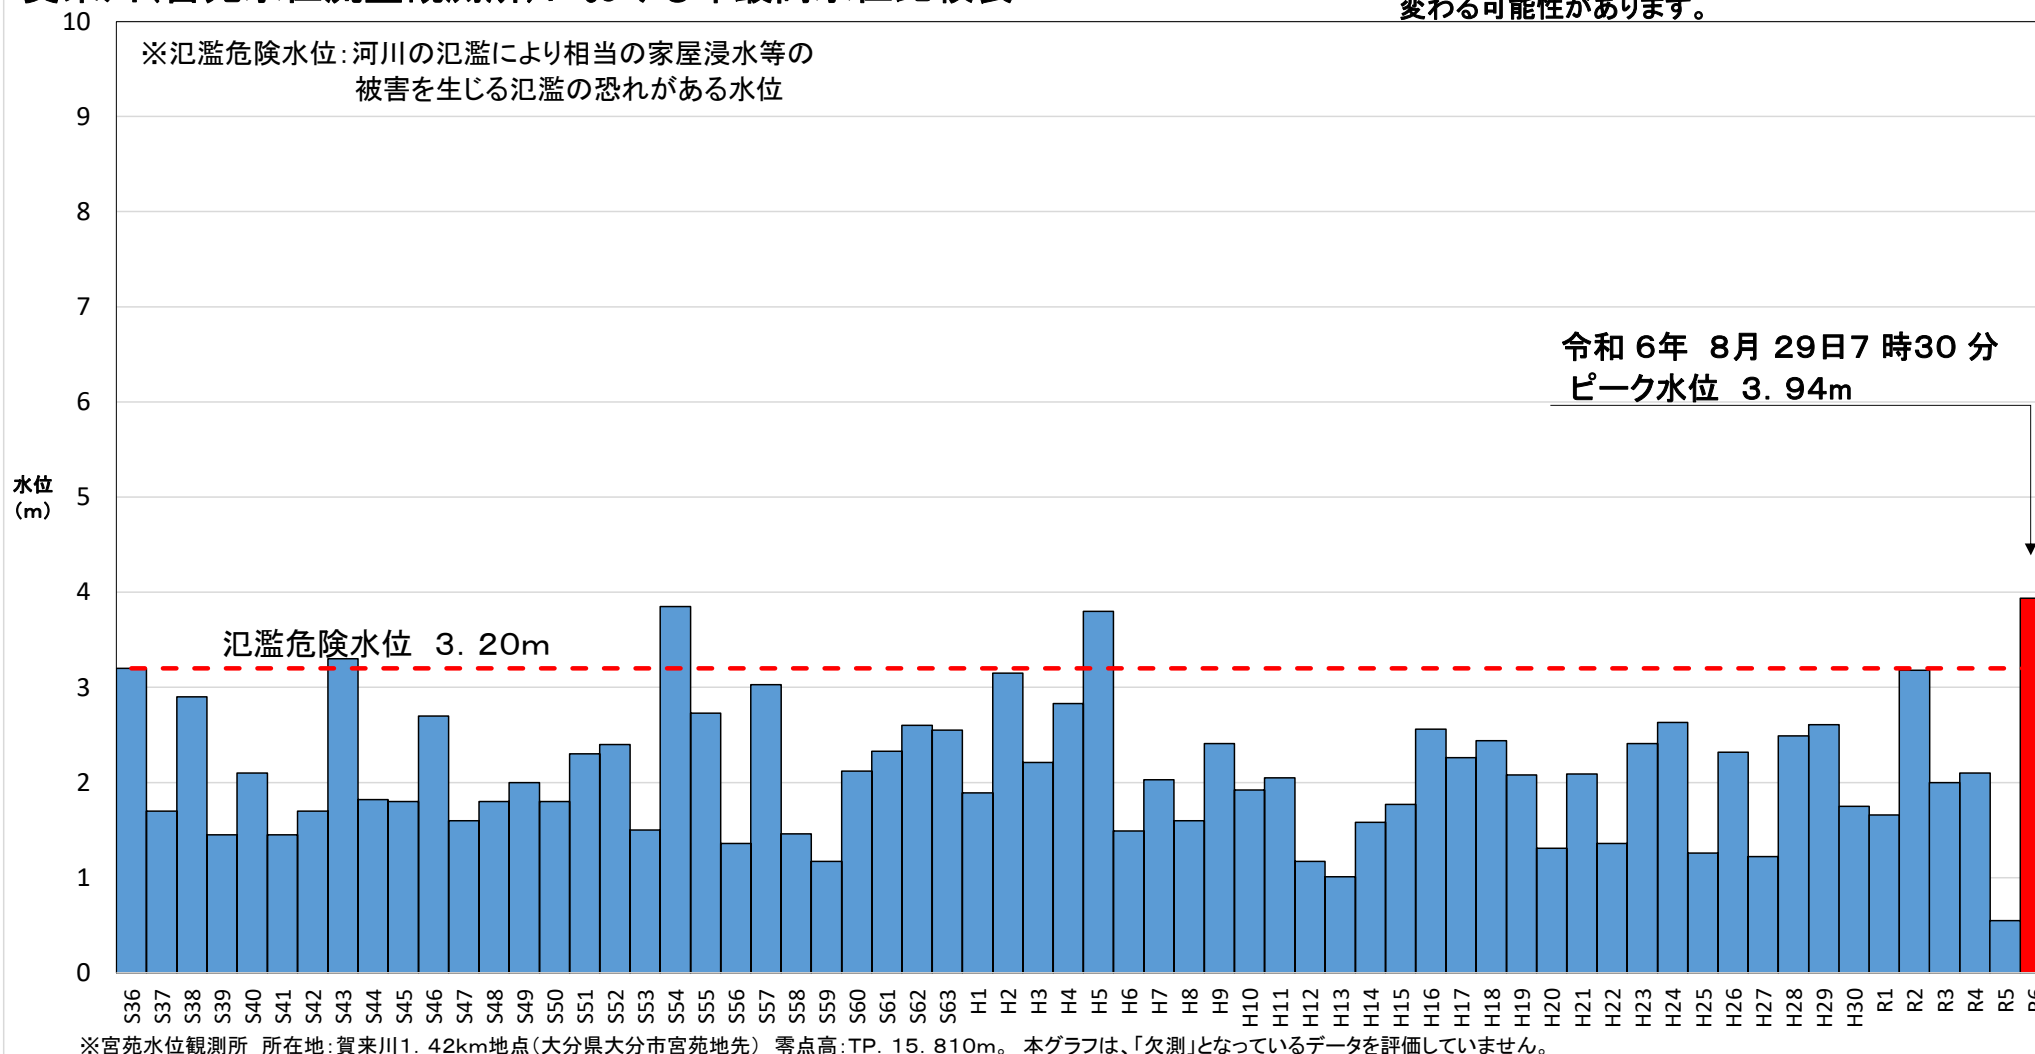
賀来川(宮苑水位流量観測所)における年最高水位比較表

大分川水系賀来川の宮苑(みやぞの)水位流量観測所において、8月29日7時30分に観測史上最高水位3.94mを記録しました(氾濫危険水位超過)。

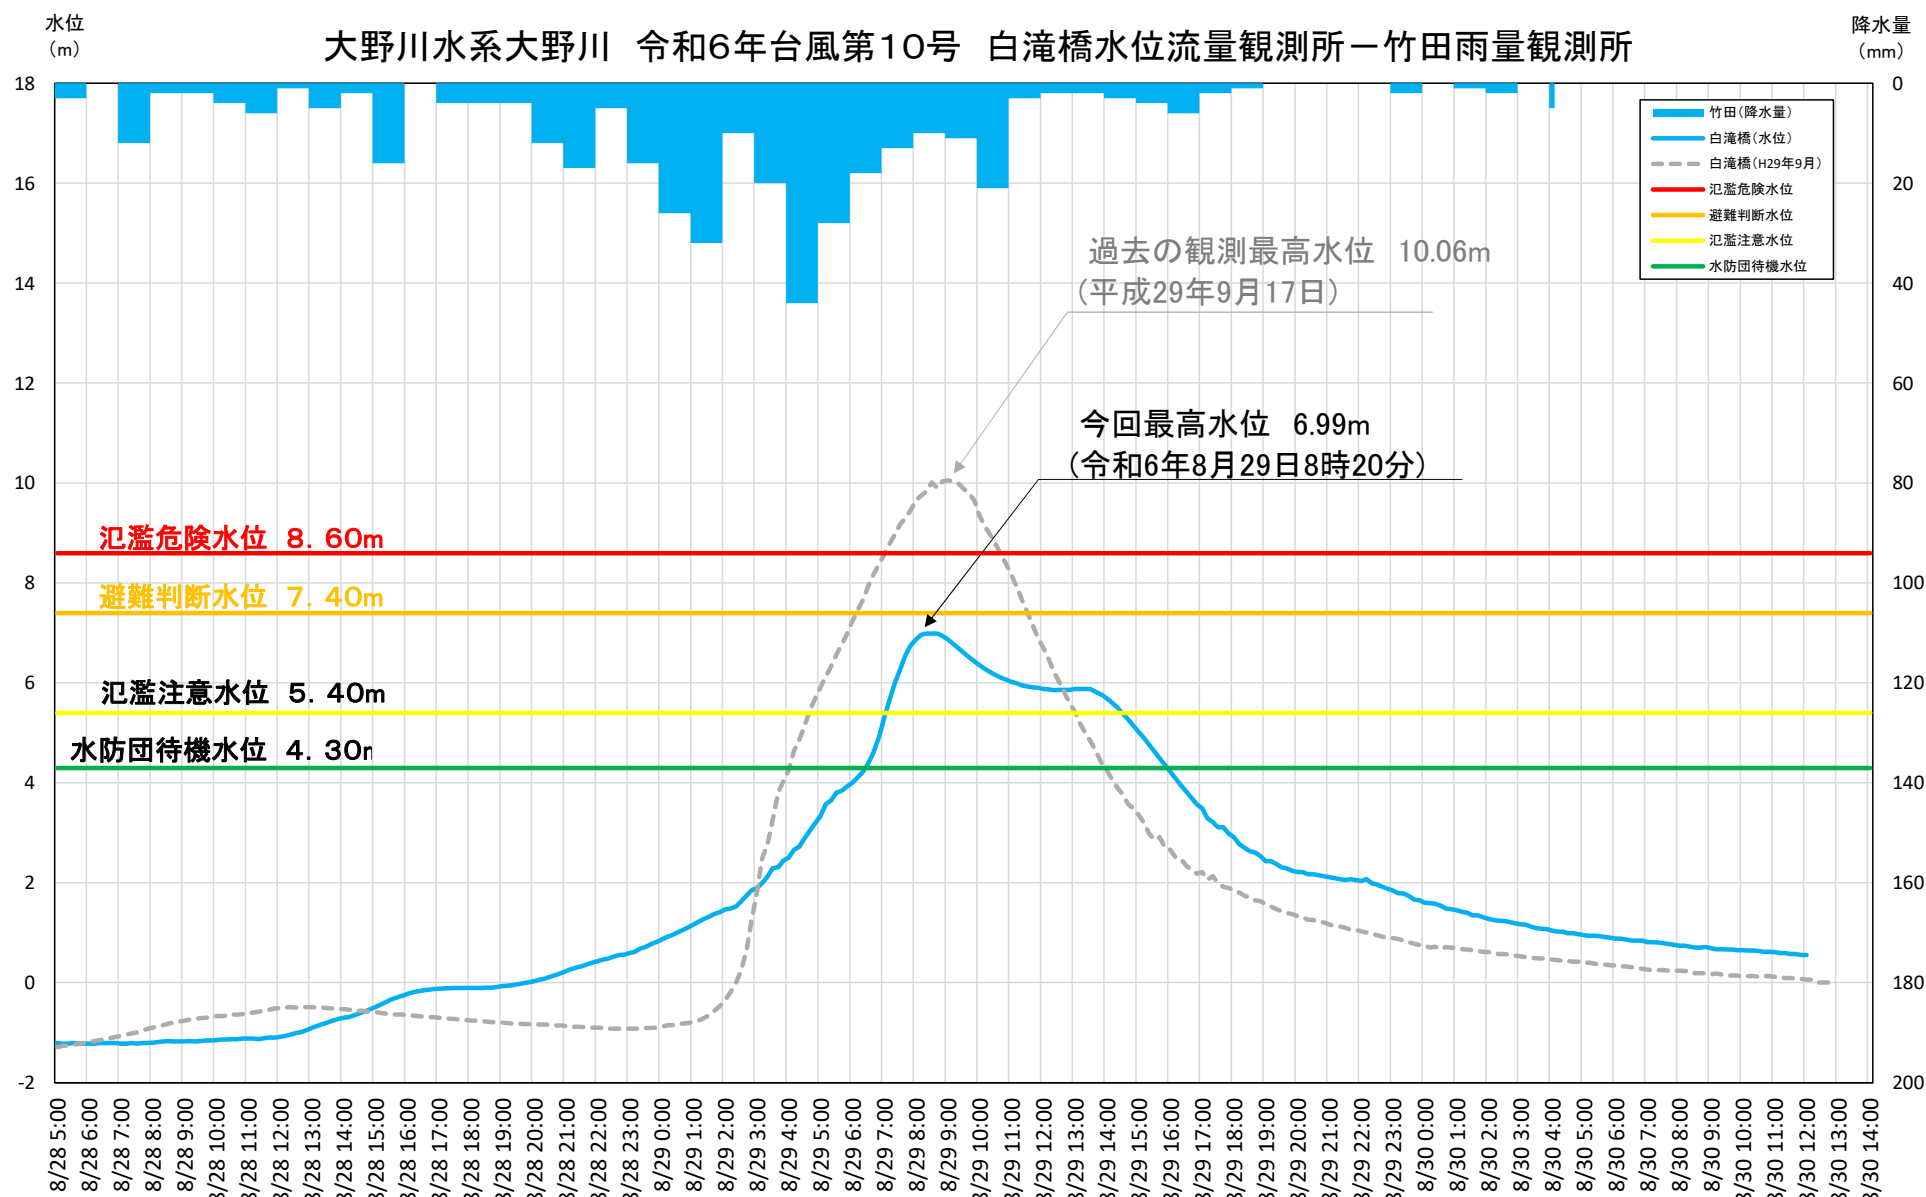
## 2. 水位の概要④－1 （大野川水系大野川）

※本資料の数値は、暫定値であるため、今後の調査で変わる可能性があります。本グラフは、「欠測」となっているデータを評価していません。

過去の観測最高水位は、毎時水位の観測データの記録がある。

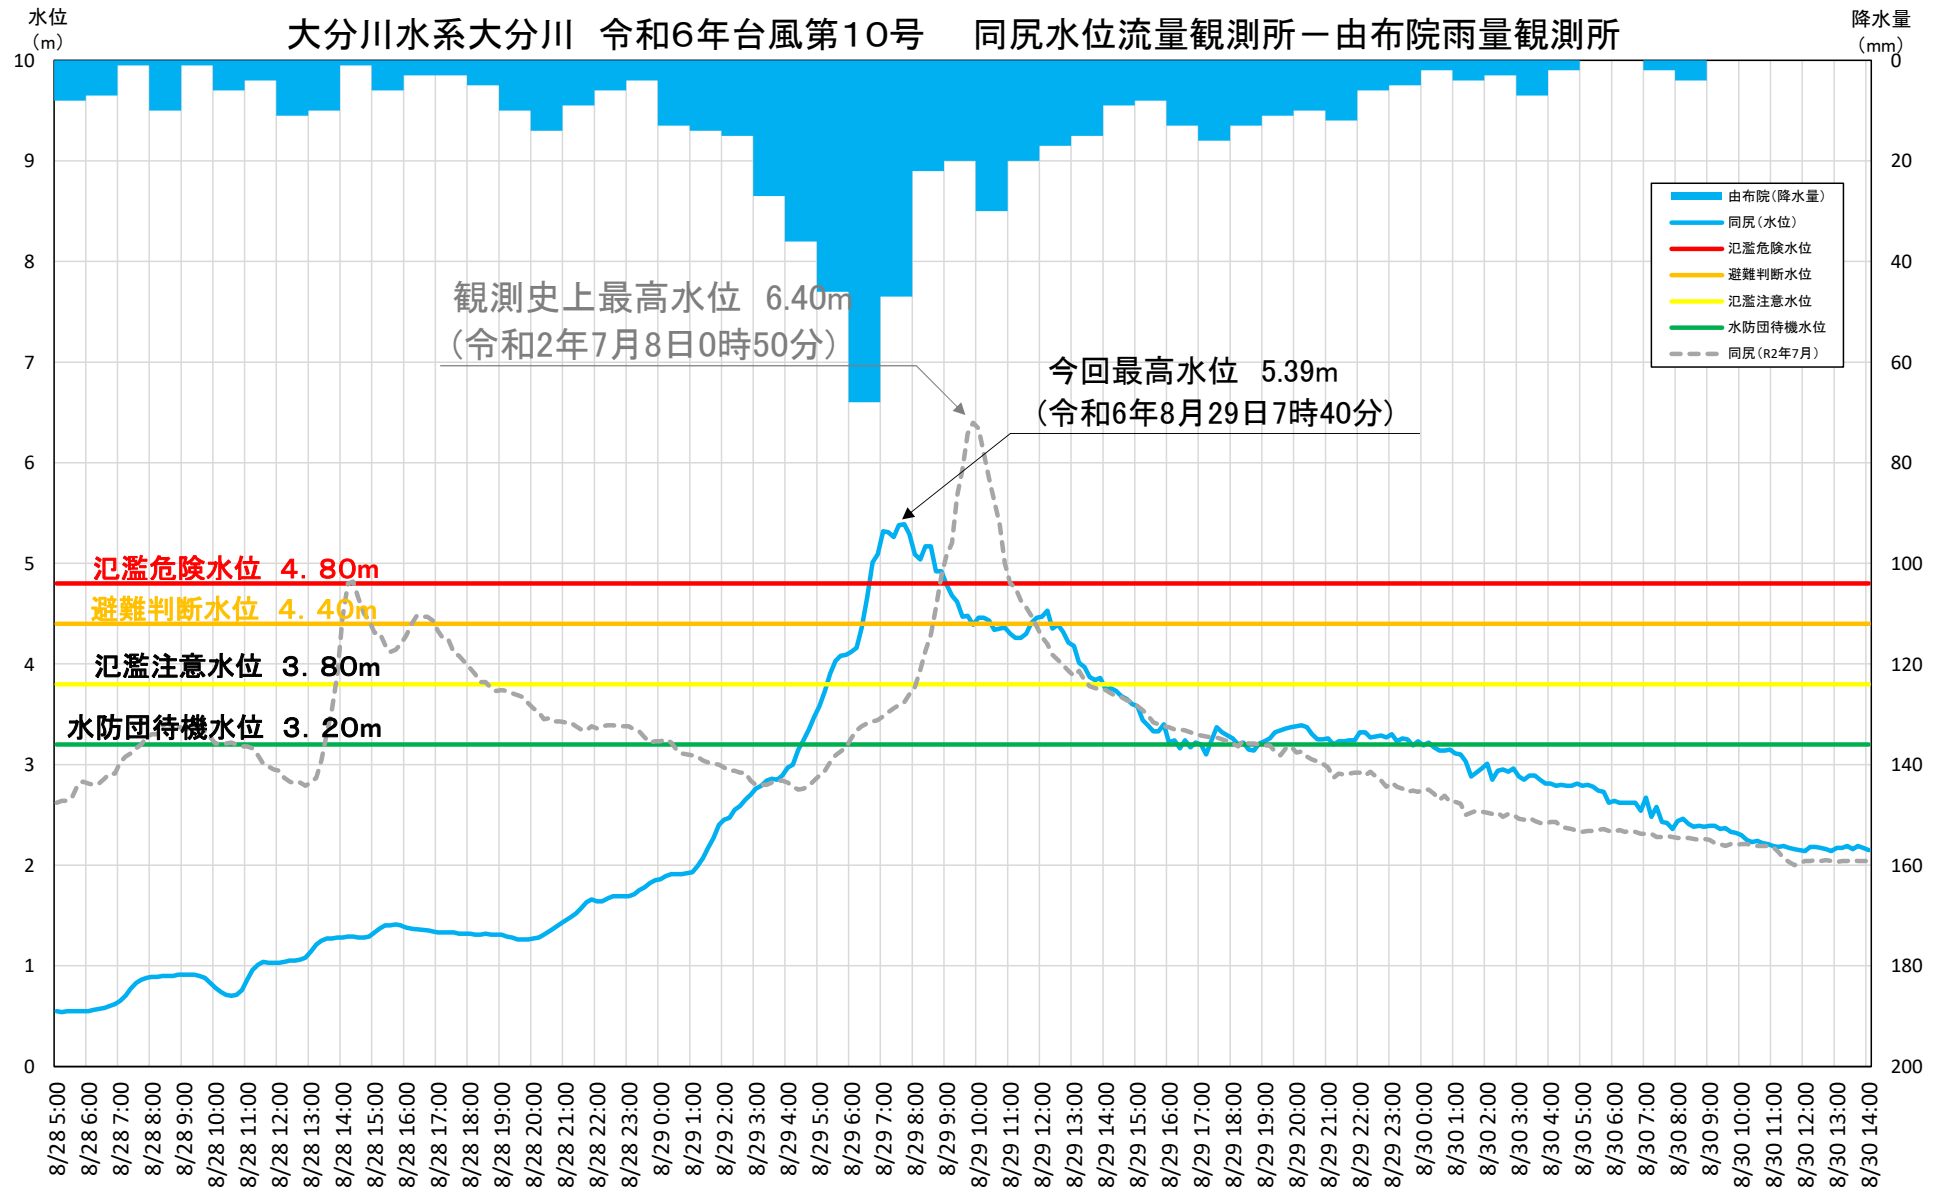
## 2. 水位の概要⑤ー1（大分川水系大分川）

※本資料の数値は、暫定値であるため、今後の調査で変わる可能性があります。本グラフは、「欠測」となっているデータを評価していません。
