# 令和6年台風第10号に伴う大雨について (大分川水系・大野川水系)

大分川・大野川水系流域治水協議会

大分川・大野川圏域大規模氾濫に関する減災対策協議会

## 令和6年台風第10号に伴う大雨について（速報版）

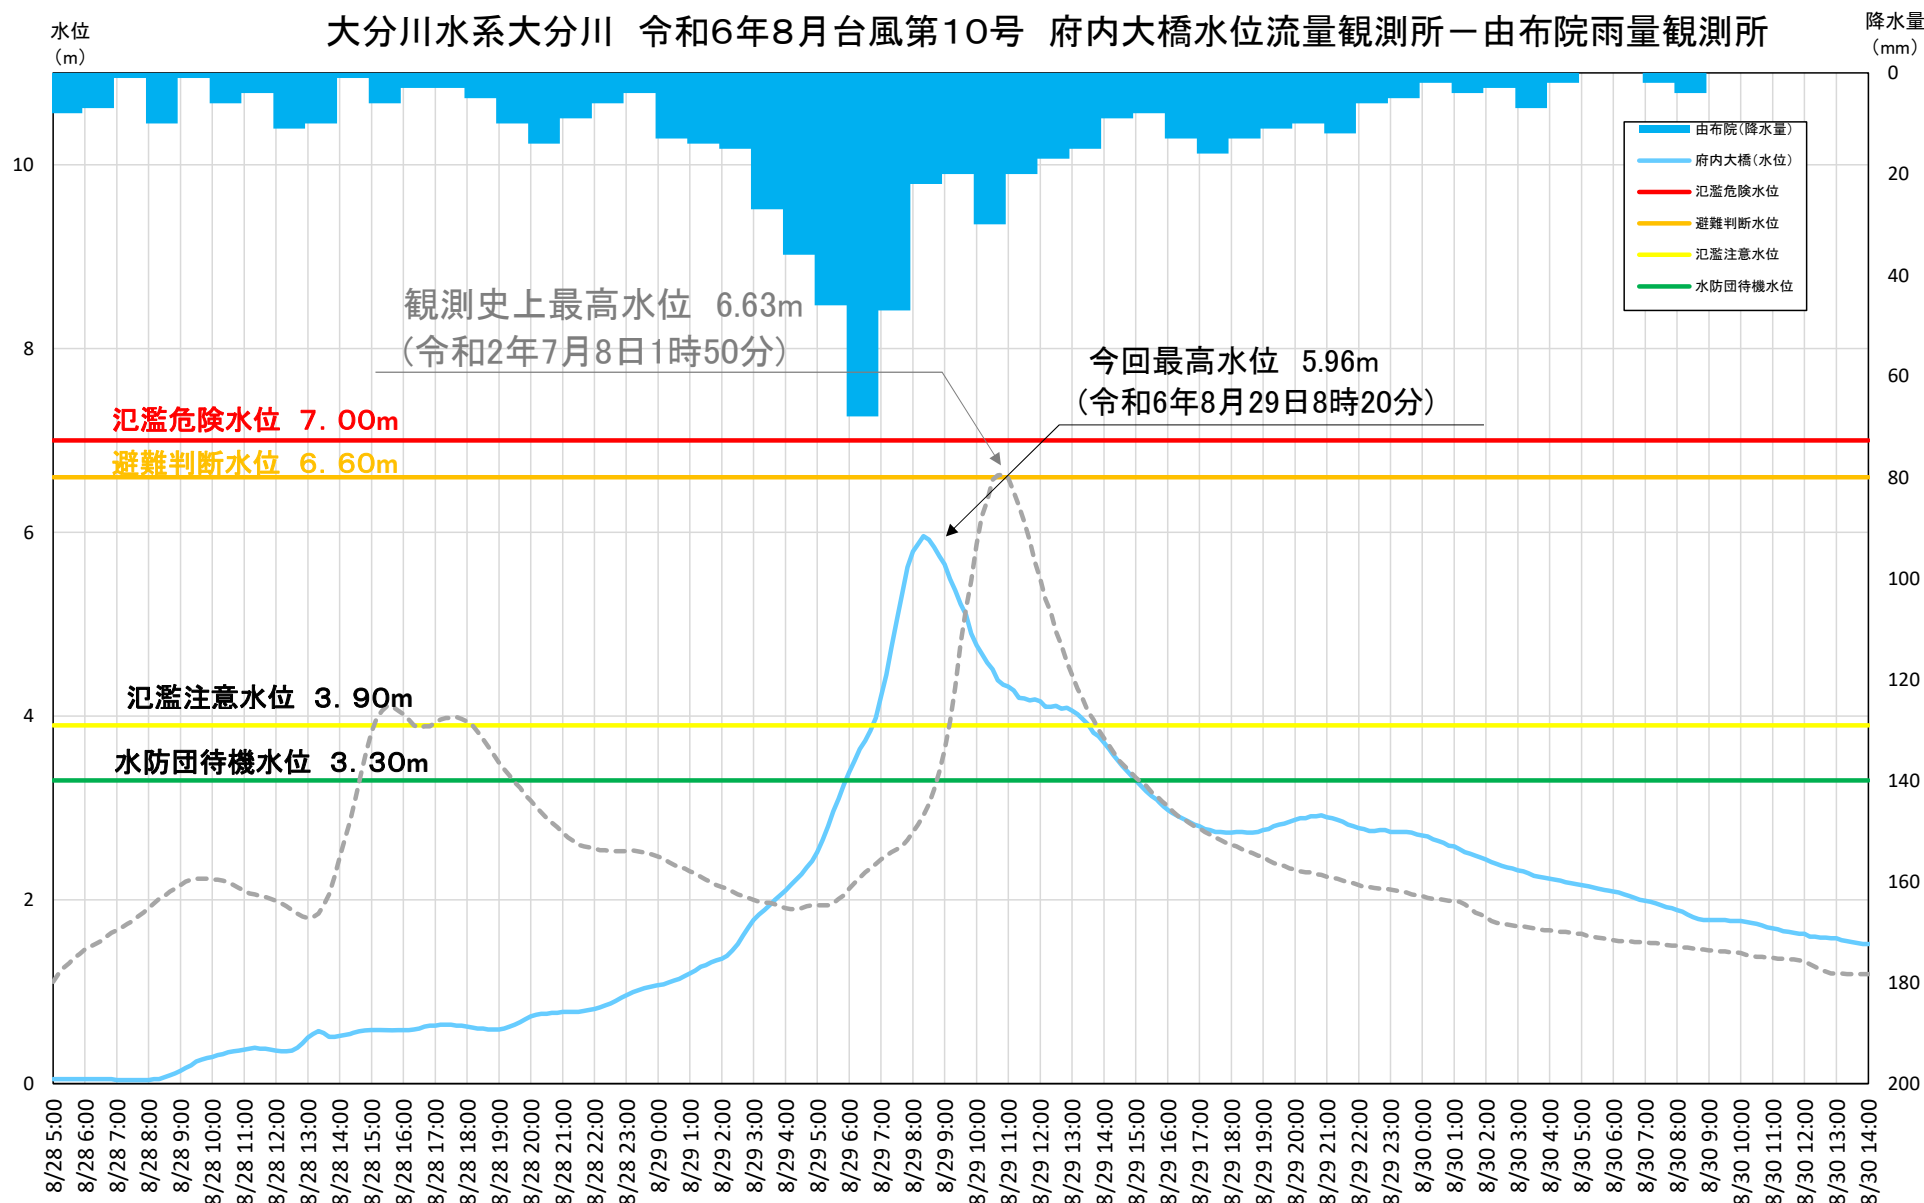
## 2. 水位の概要⑤－2（大分川水系大分川）

※本資料の数値は、暫定値であるため、今後の調査で変わる可能性があります。本グラフは、「欠測」となっているデータを評価していません。

大分川水系大分川の府内大橋（ふないおおはし）水位流量観測所において、8月29日8時20分に最高水位5.96mを記録しました（氾濫注意水位超過）。

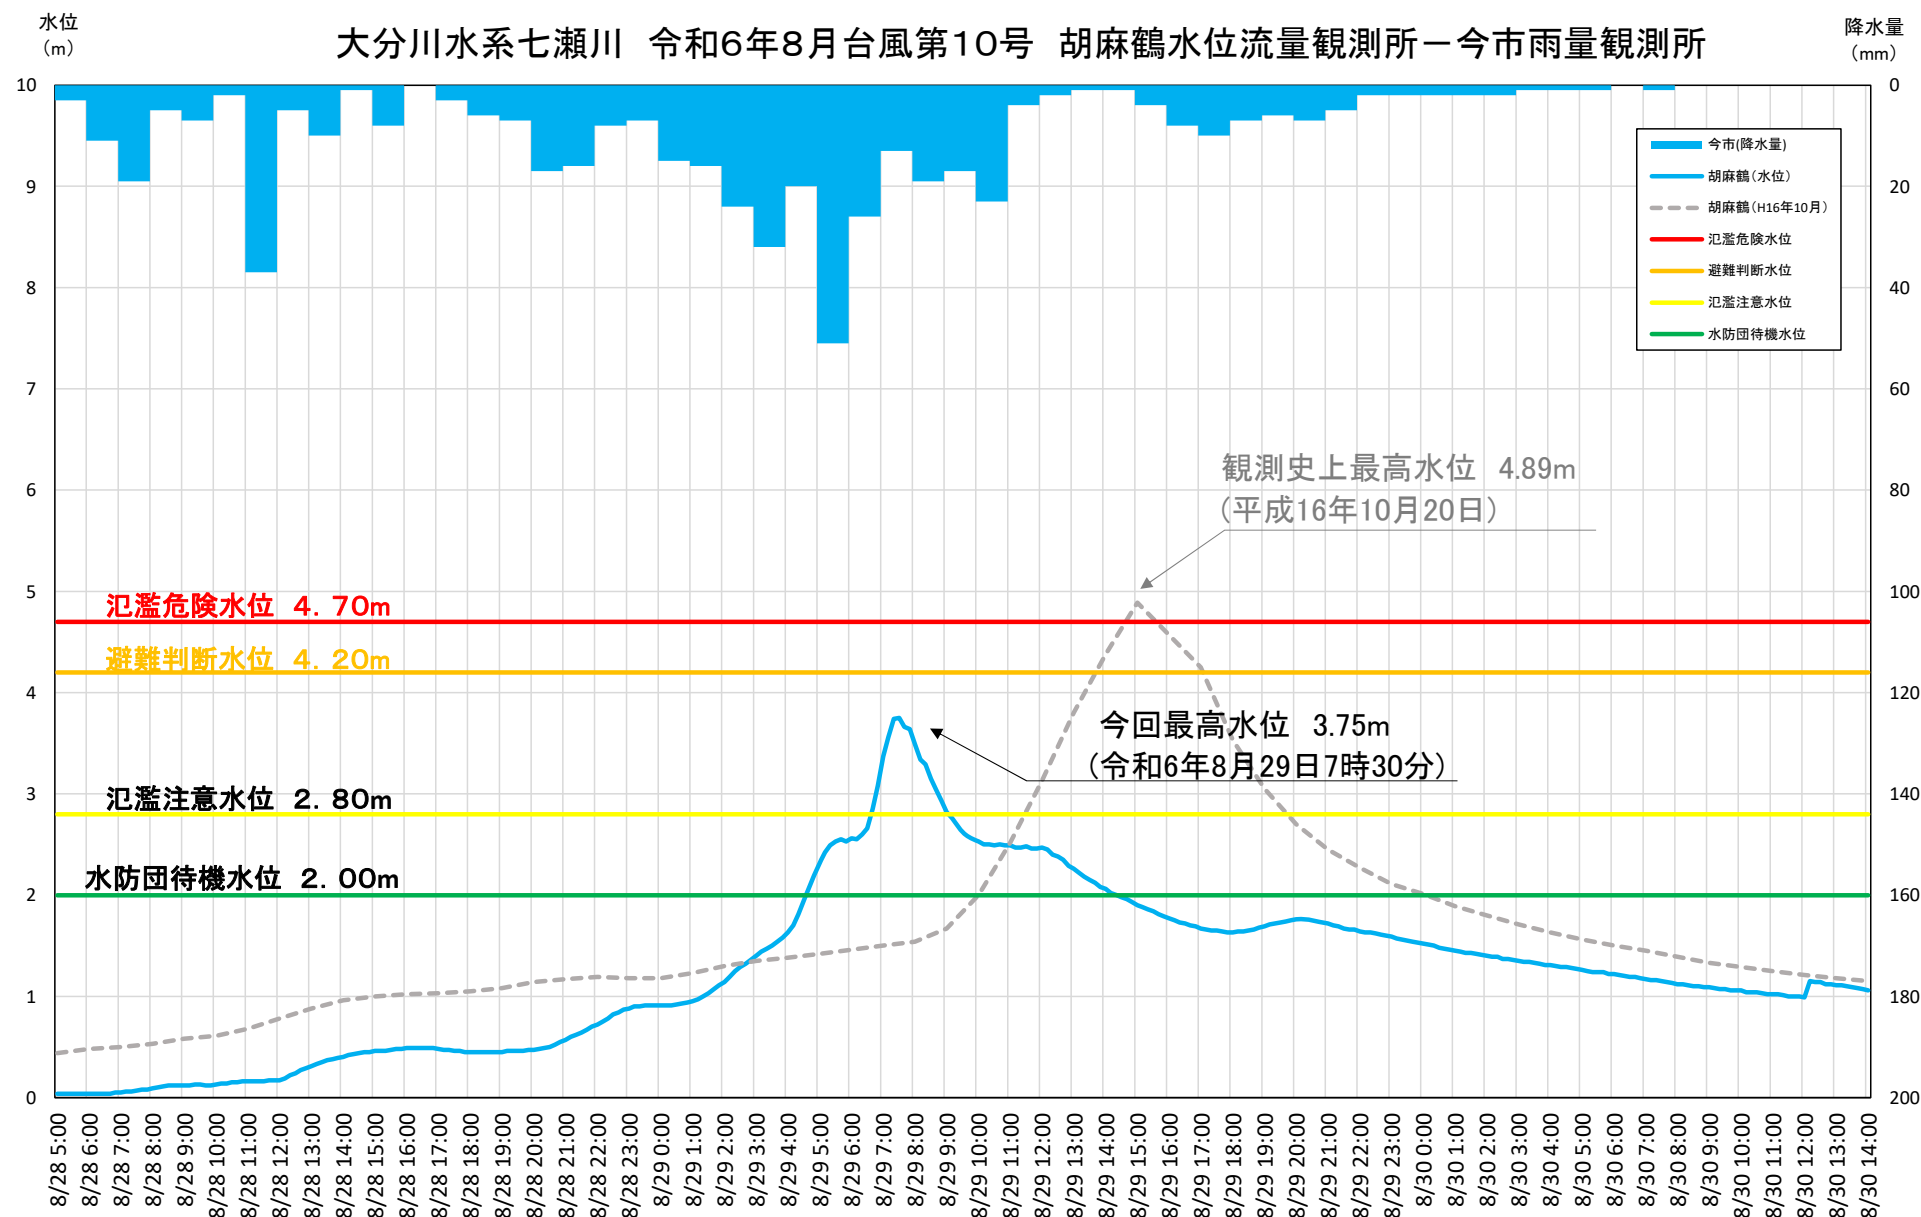
## 2. 水位の概要⑤－3（大分川水系七瀬川）

※本資料の数値は、暫定値であるため、今後の調査で変わる可能性があります。本グラフは、「欠測」となっているデータを評価していません。

大分川水系七瀬川の胡麻鶴(ごまづる)水位流量観測所において、8月29日7時30分に最高水位3.75mを記録しました(氾濫注意水位超過)。

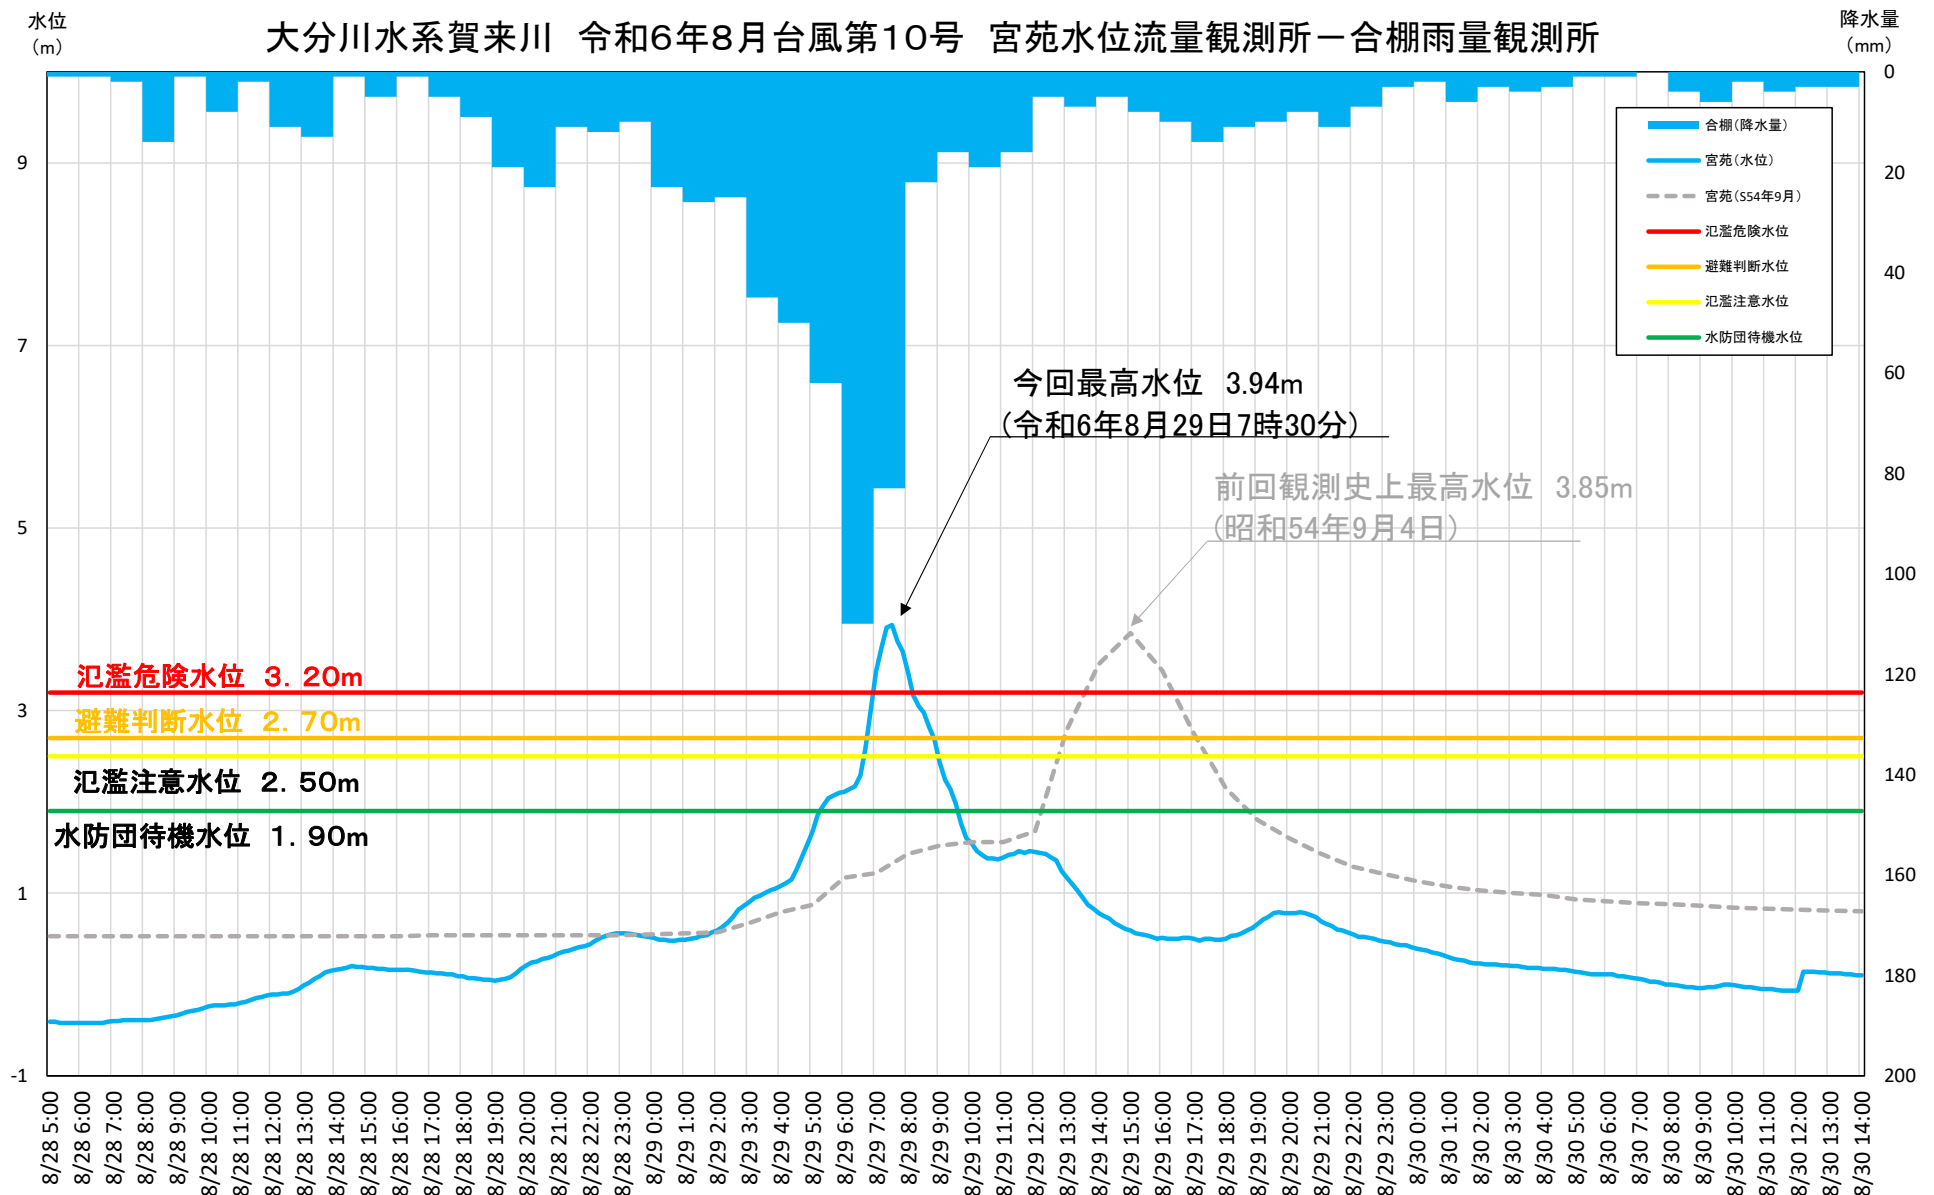
## 2. 水位の概要⑤－4（大分川水系賀来川）

※本資料の数値は、暫定値であるため、今後の調査で変わる可能性があります。本グラフは、「欠測」となっているデータを評価していません。

大分川水系賀来川の宮苑(みやぞの)水位流量観測所において、8月29日7時30分に観測史上最高水位3.94mを記録しました(氾濫危険水位超過)。

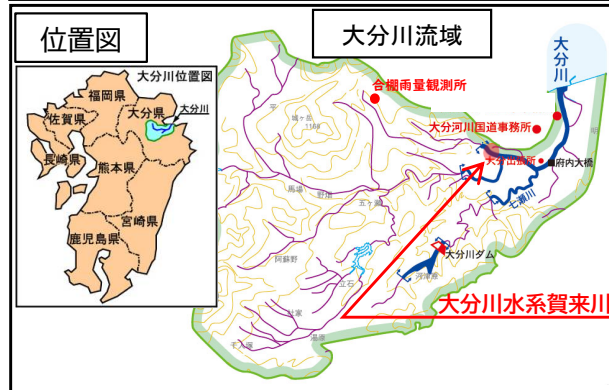
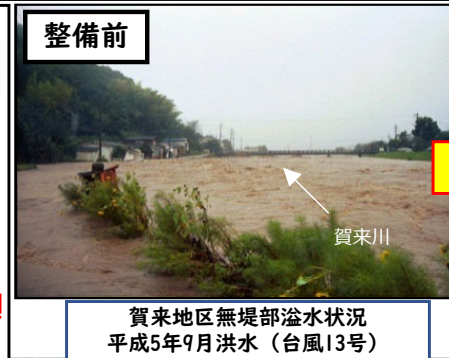
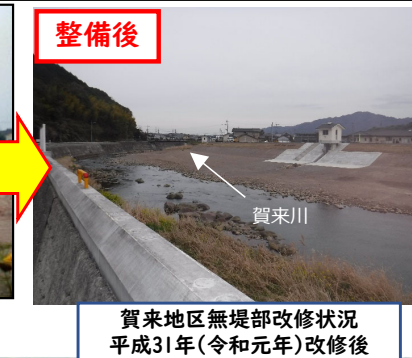
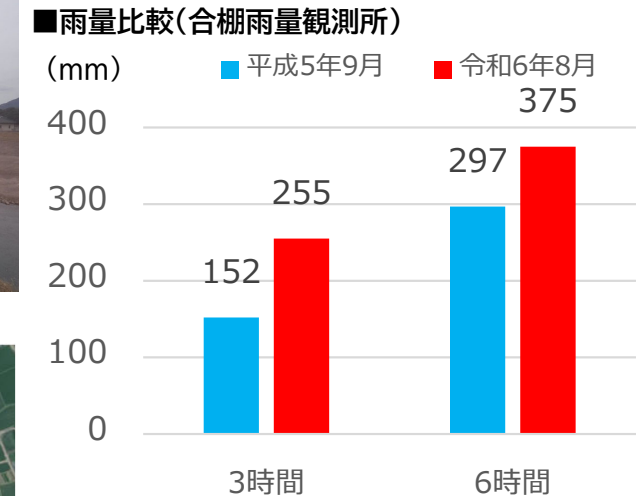
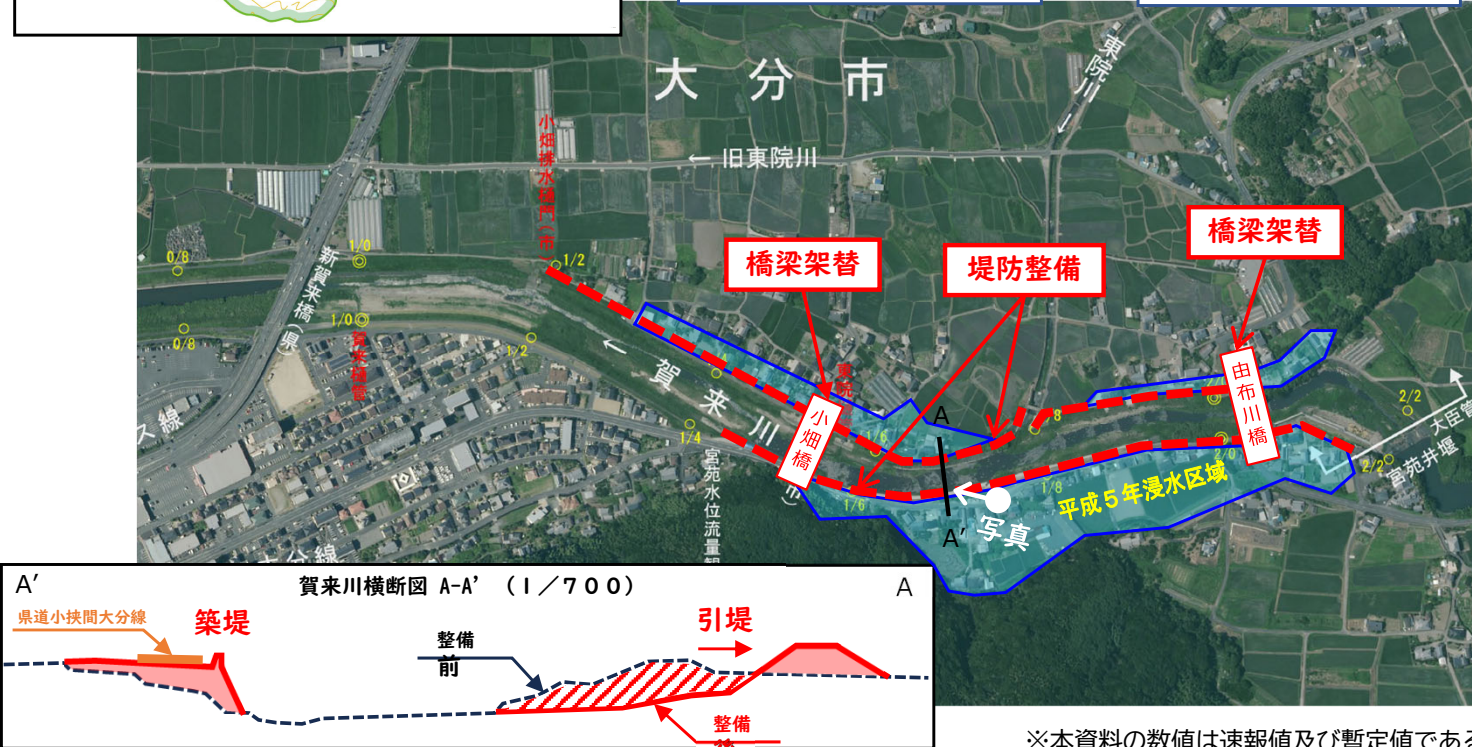
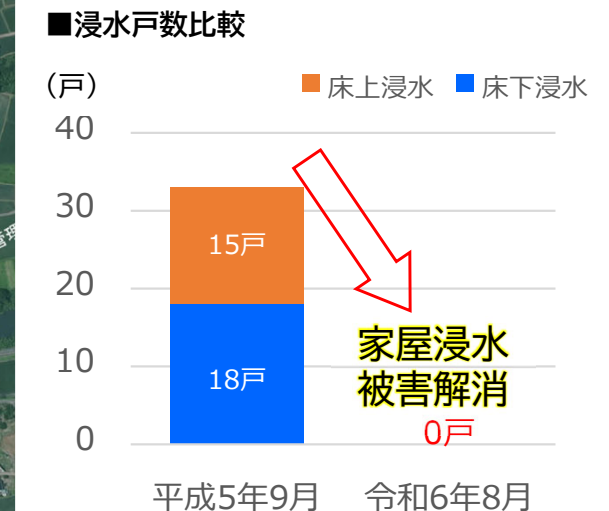
# 8. 河川改修による治水効果 (大分川水系賀来川)

○大分川水系賀来川では、平成5年9月洪水で溢水により床上浸水15戸、床下浸水18戸が発生。今回の台風10号では、平成5年9月洪水を上回る雨量を観測(合棚雨量観測所では12時間で497mmの雨量を記録)したが、賀来川の溢水氾濫による家屋浸水被害は発生しなかった。  
○流下能力向上を目的に堤防整備や橋梁の架替を実施し、平成30年度に完成。これら治水対策の効果が発現。
