# 中間堰かわら版

昨年10月から本格的に工事に着手した「中間堰改築工事」につきまして、地域のみなさまに工事の状況などをお伝えいたします。

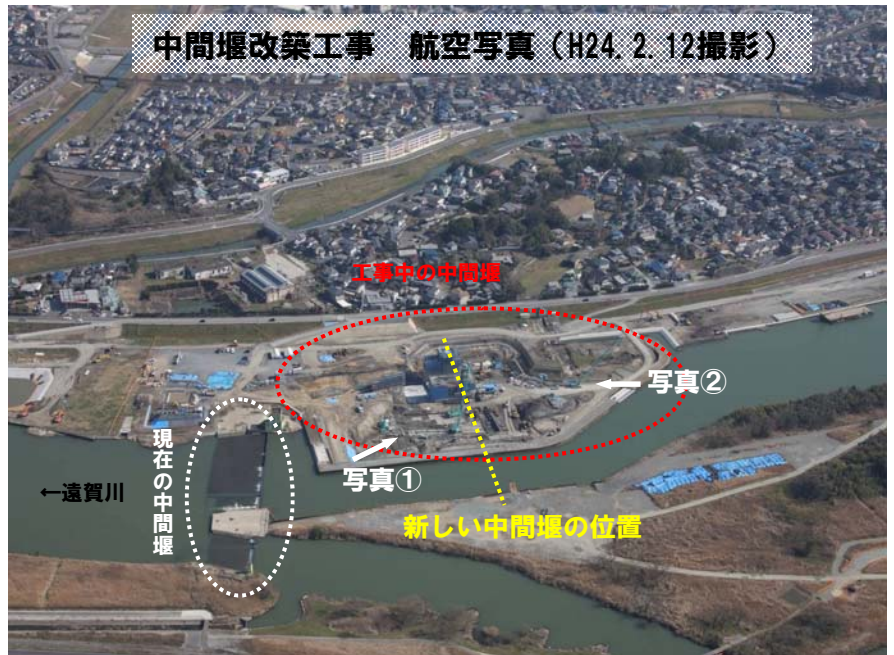
- 右の写真は2月12日時点の航空写真です。
- 黄色の点線部分が新しい中間堰の位置になります。
- 赤色丸の箇所が現在中間堰の本体工事を行っている箇所です。遠賀川を3分の2程度せき止めて水を抜きその中で工事を行っています。
- 2月は堰を支える杭を河床に設置する作業と堰本体のコンクリート打設を行っています。
- 3月も引き続き同じような作業を実施していきます。

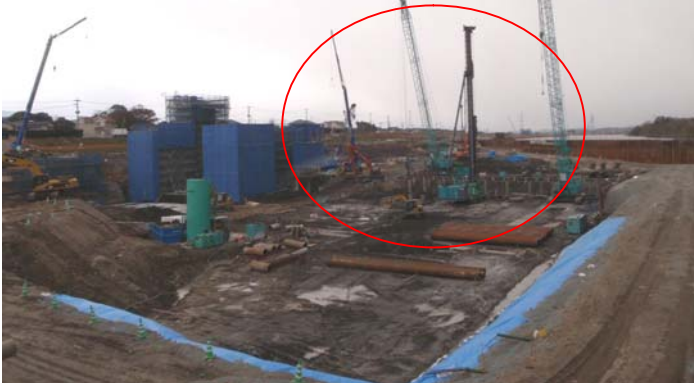
写真①（下流側より撮影）

堰を支える杭を設置しています

堰を支える杭を河床に設置しています。杭は全部で350本ほどあります。杭の設置完了後、堰本体のコンクリートを打設します。

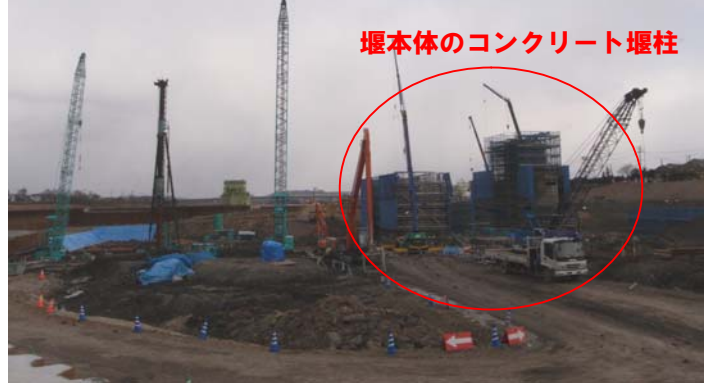
写真②（上流側より撮影）

堰本体のコンクリート堰柱

堰本体のコンクリート堰柱を打設しています。現在は足場で見えませんが3月末には足場を解体してコンクリートが見えます。
