令和 7 年 8 月 15 日
国土交通省九州地方整備局
遠賀川河川事務所

令和 7 年 8 月 9 日からの豪雨について 【速報版】

令和 7 年 8 月 9 日～ 11 日の豪雨に伴う遠賀川河川事務所管内の
雨量、水位情報等について

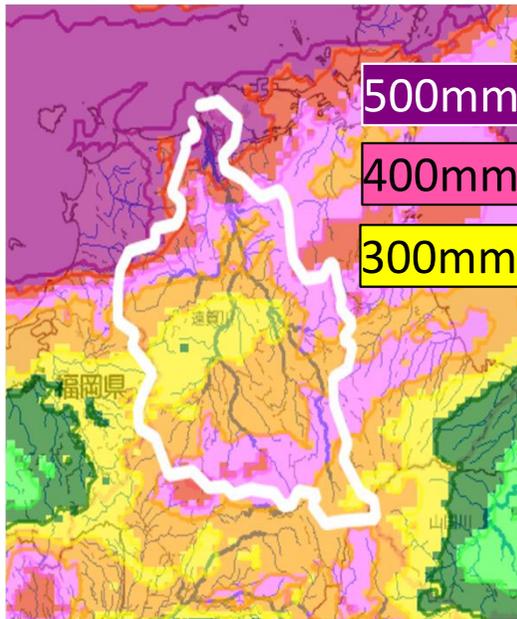
- 遠賀川流域においては、下流域において総雨量500mmを超える降雨量を観測。
- 各観測所の雨量は、下流域では平成30年出水を上回る降雨量を観測した。

■ 遠賀川流域の等雨量線図
(R7.8.9 20:00~R7.8.11 20:00
48時間累加雨量)
※統一河川情報より

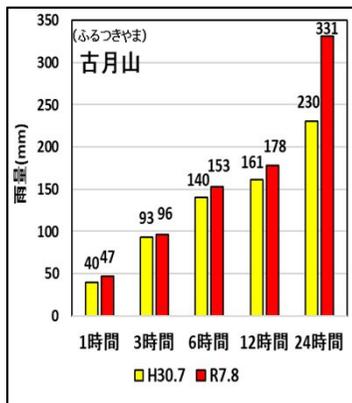
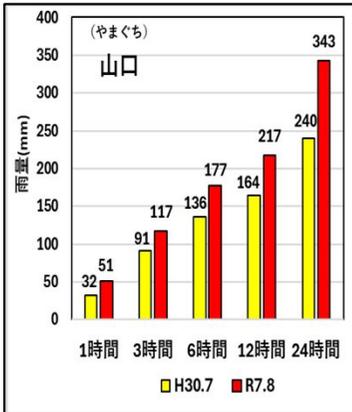
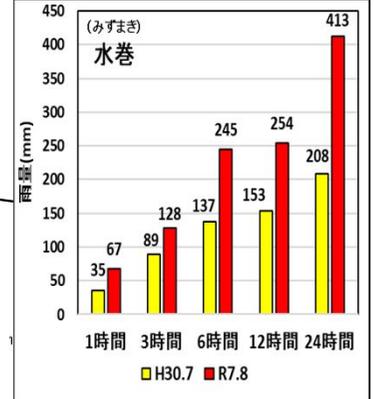
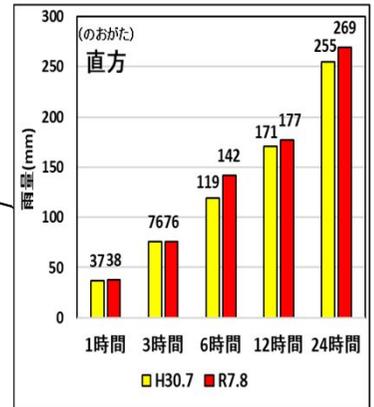
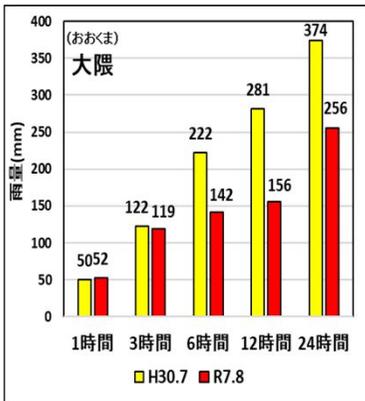
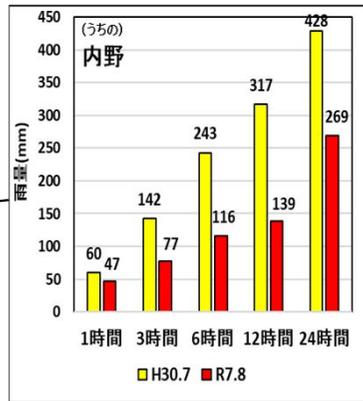
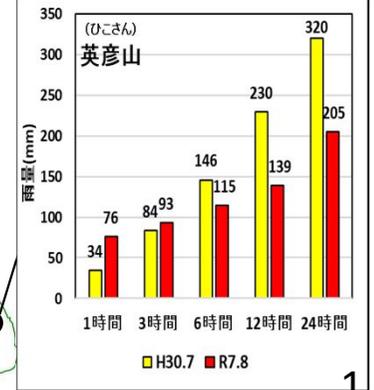
■ 流域内の主な雨量観測所の雨量

- ▲ 計画高水位を超過した観測所
- ▲ 氾濫危険水位を超過した観測所
- ▲ 避難判断水位を超過した観測所

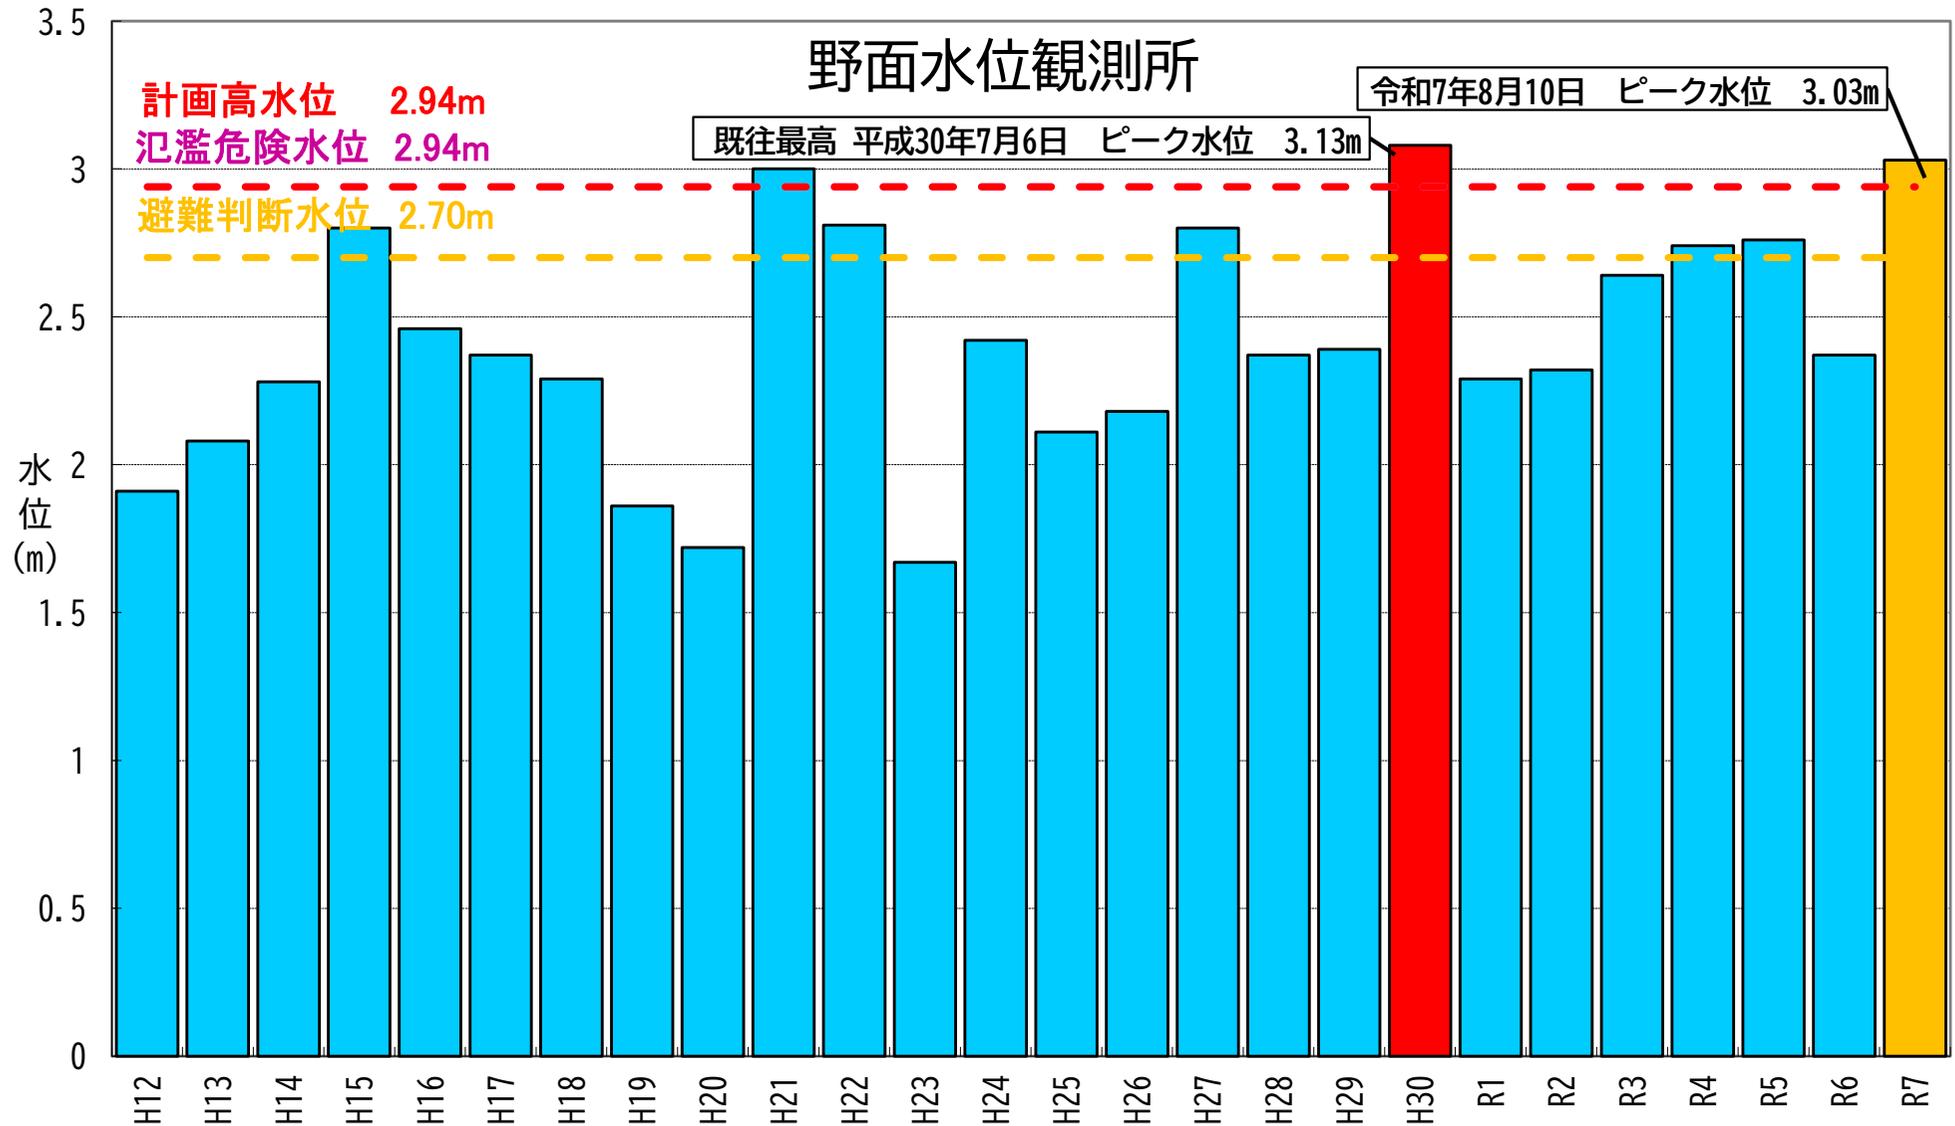
水位の概要(野^{のぶ}面水位観測所 経年グラフ)

○遠賀川水系笹尾川 野^{のぶ}面水位観測所(北九州市)において計画高水位を超過

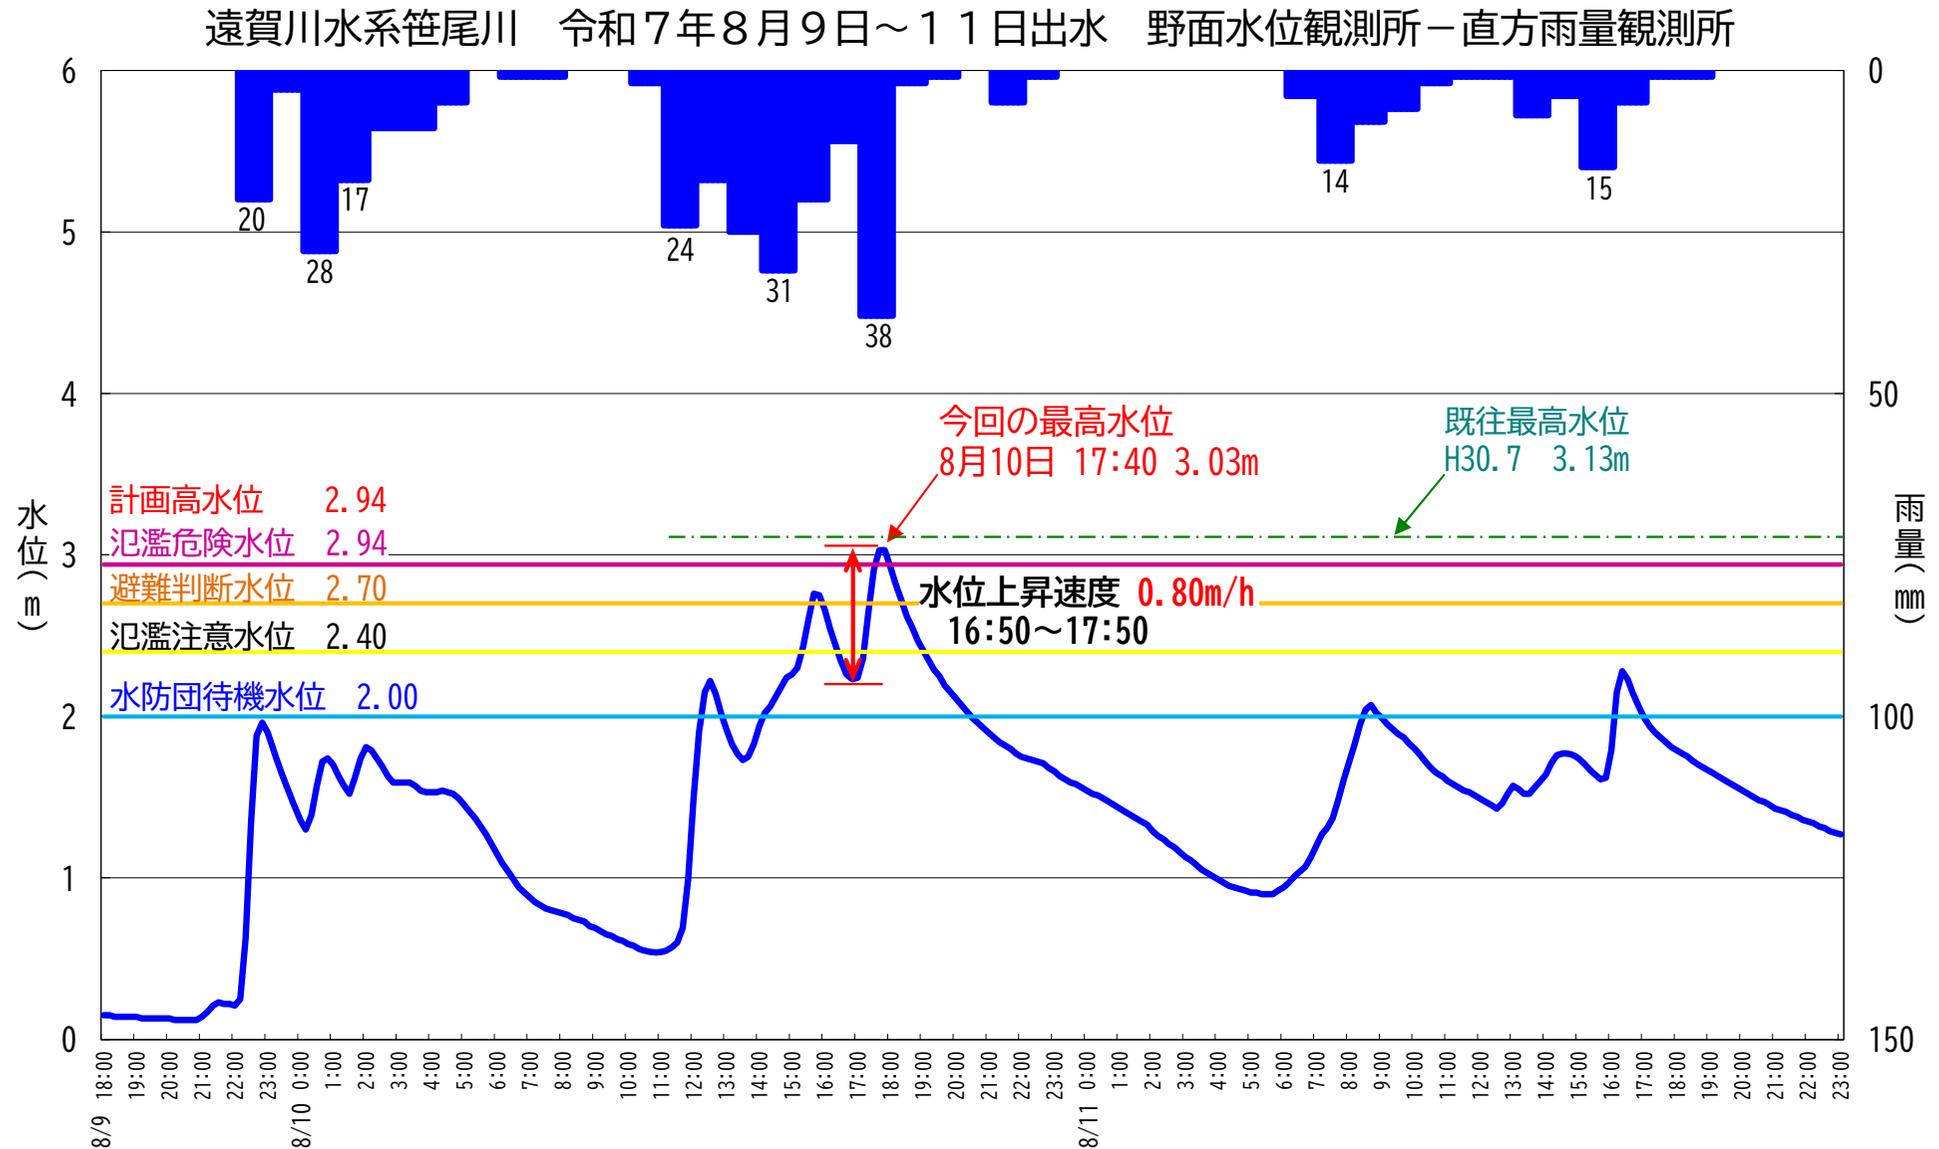
水位の概要(野^{のぶ}面水位観測所 水位・雨量グラフ)

- 8月10日17時からの1時間雨量38mmを記録し、16:50からの1時間で約0.8m水位が上昇
- 8月10日17時30分頃、計画高水位を超過

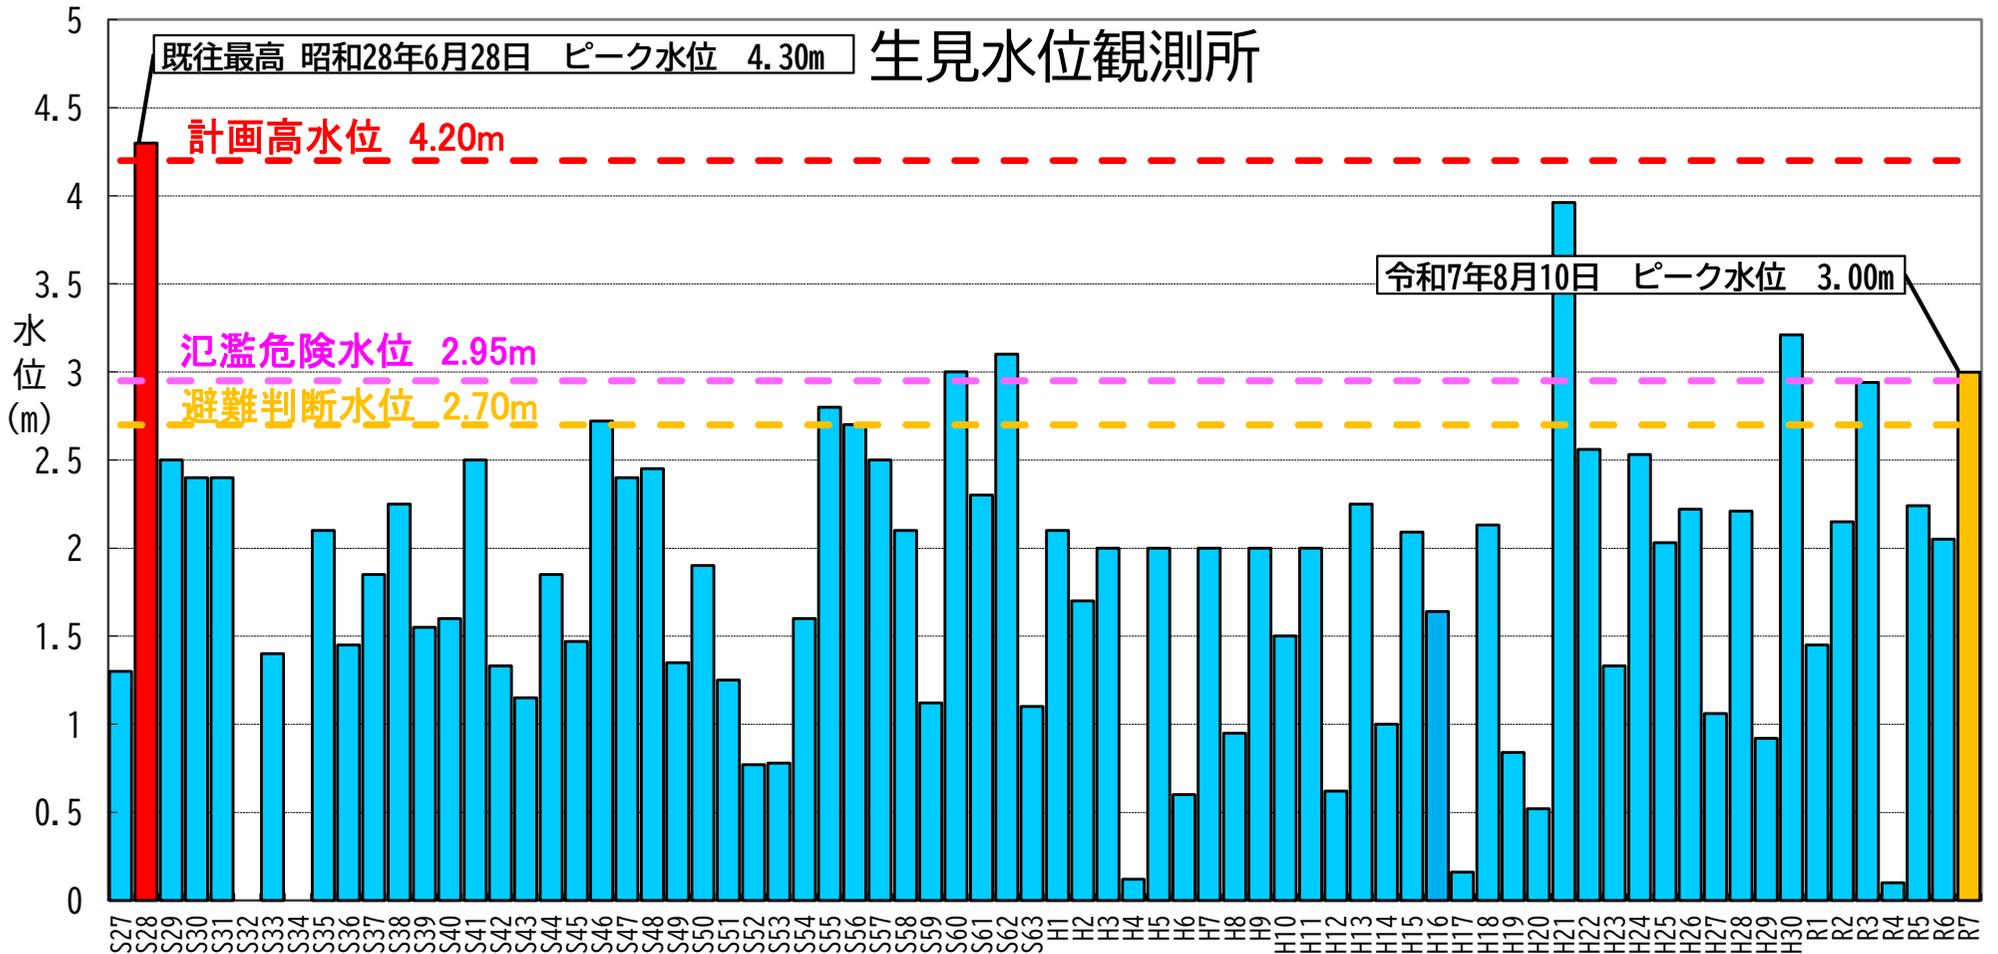
水位の概要(生見^{ぬくみ}水位観測所 経年グラフ)

○遠賀川水系八木山川 生見^{ぬくみ}水位観測所(宮若市)において氾濫危険水位を超過

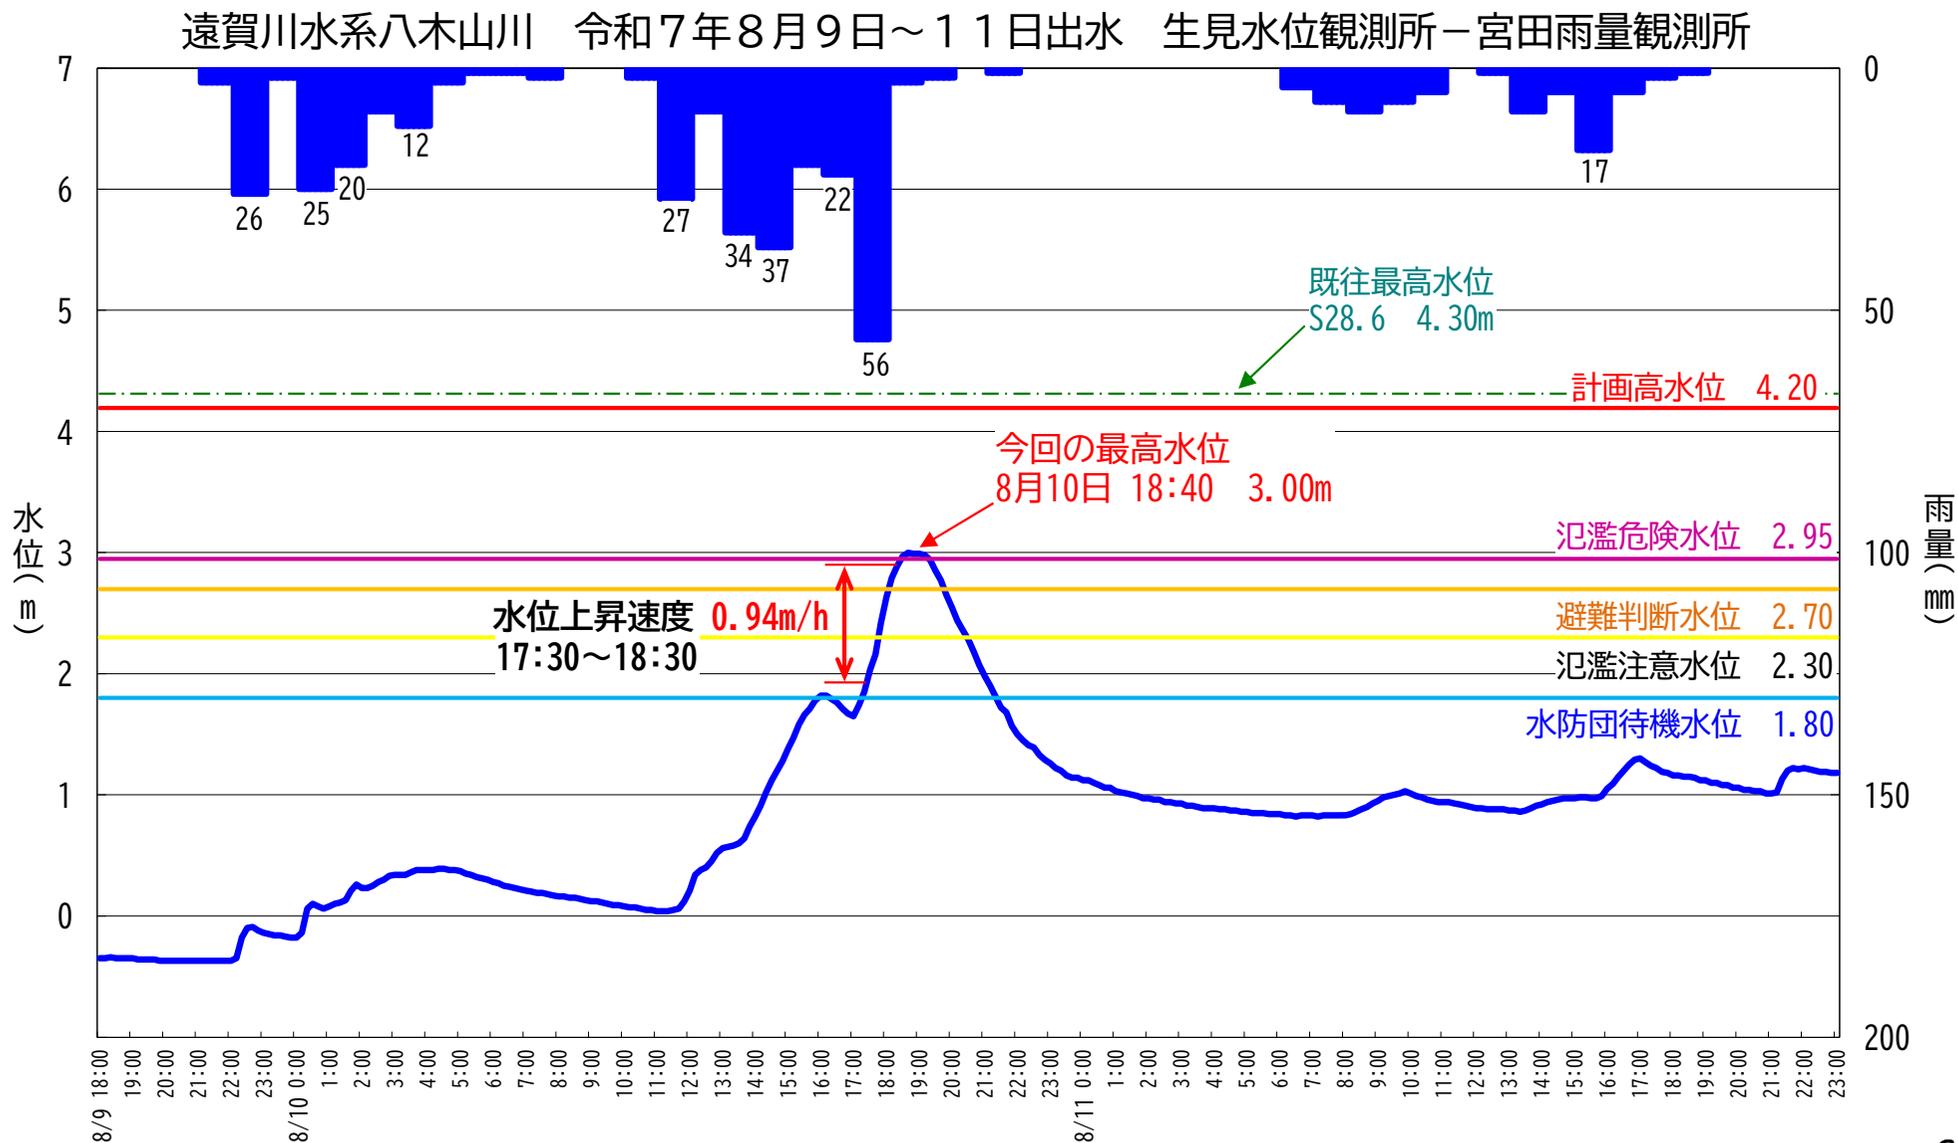
水位の概要 (生見^{ぬくみ}水位観測所 水位・雨量グラフ)

- 8月10日17時からの1時間雨量56mmを記録し、17:30からの1時間で約1m水位が上昇
- 8月10日18時30分頃、氾濫危険水位を超過

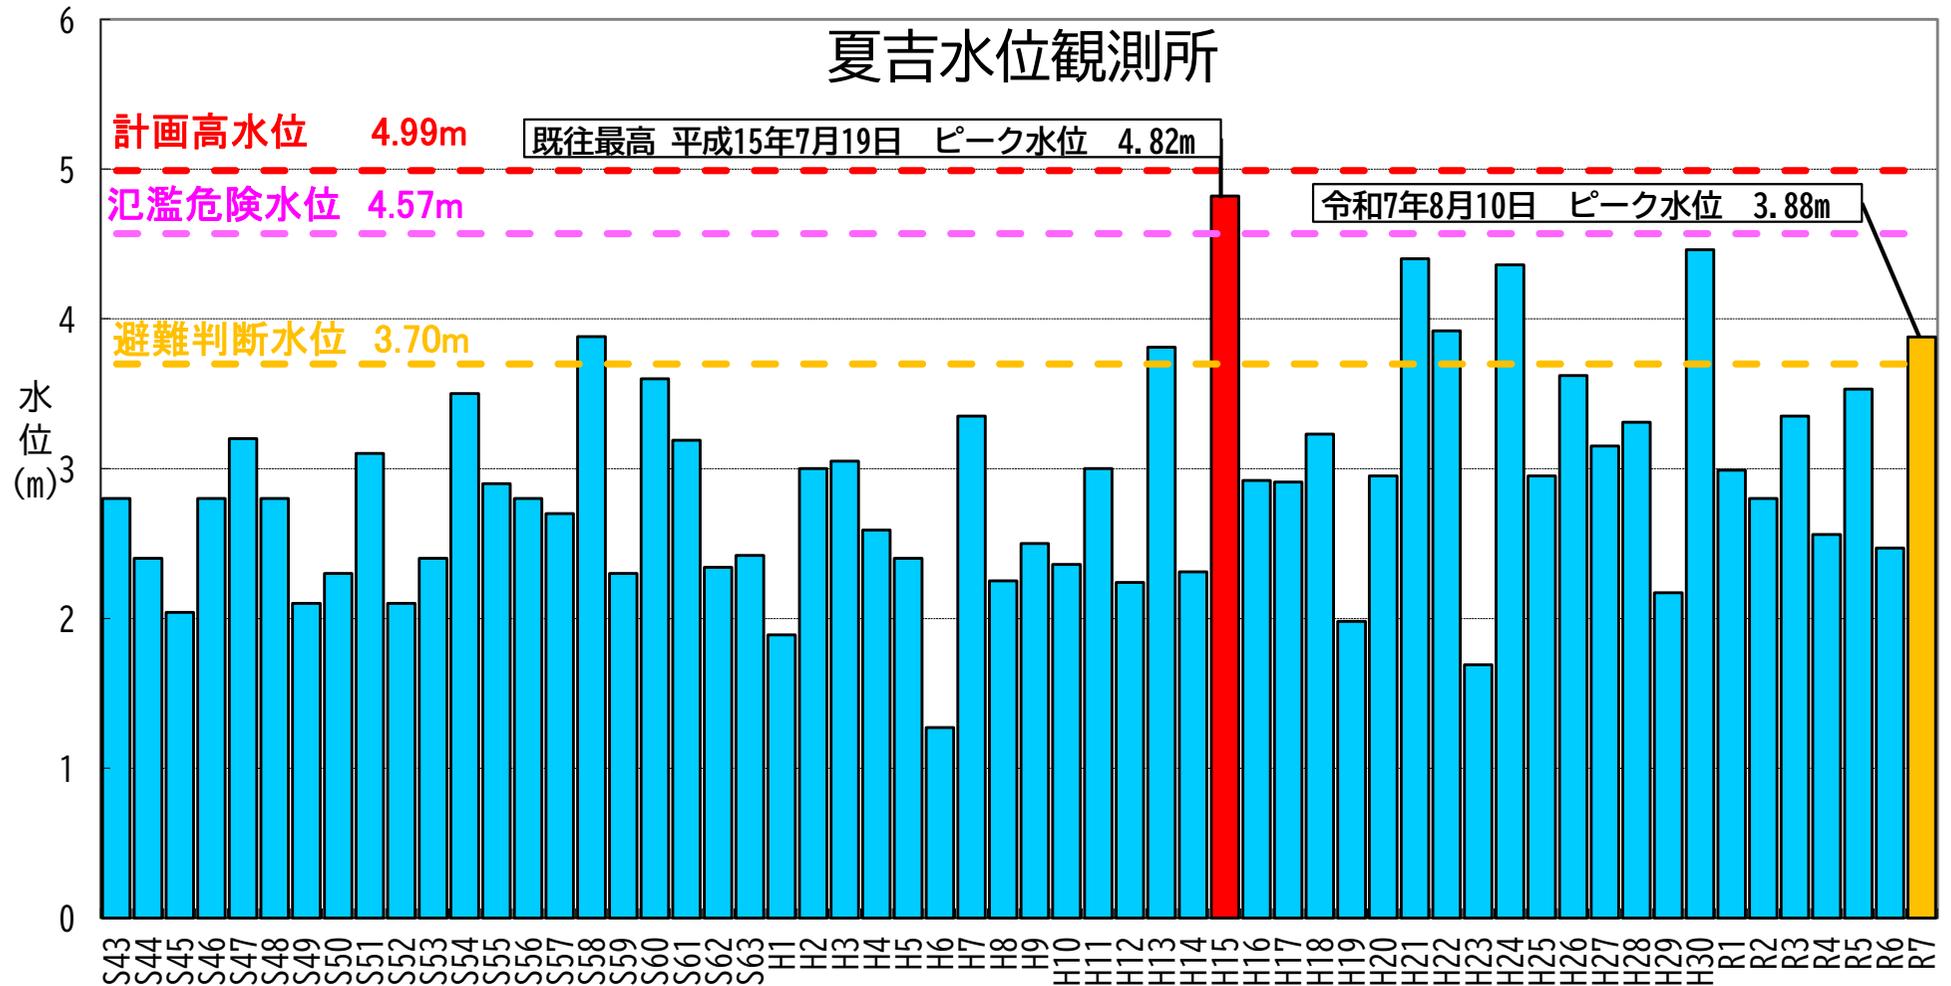
水位の概要(夏吉水位観測所 経年グラフ)

○遠賀川水系金辺川 夏吉水位観測所(田川市)において避難判断水位を超過

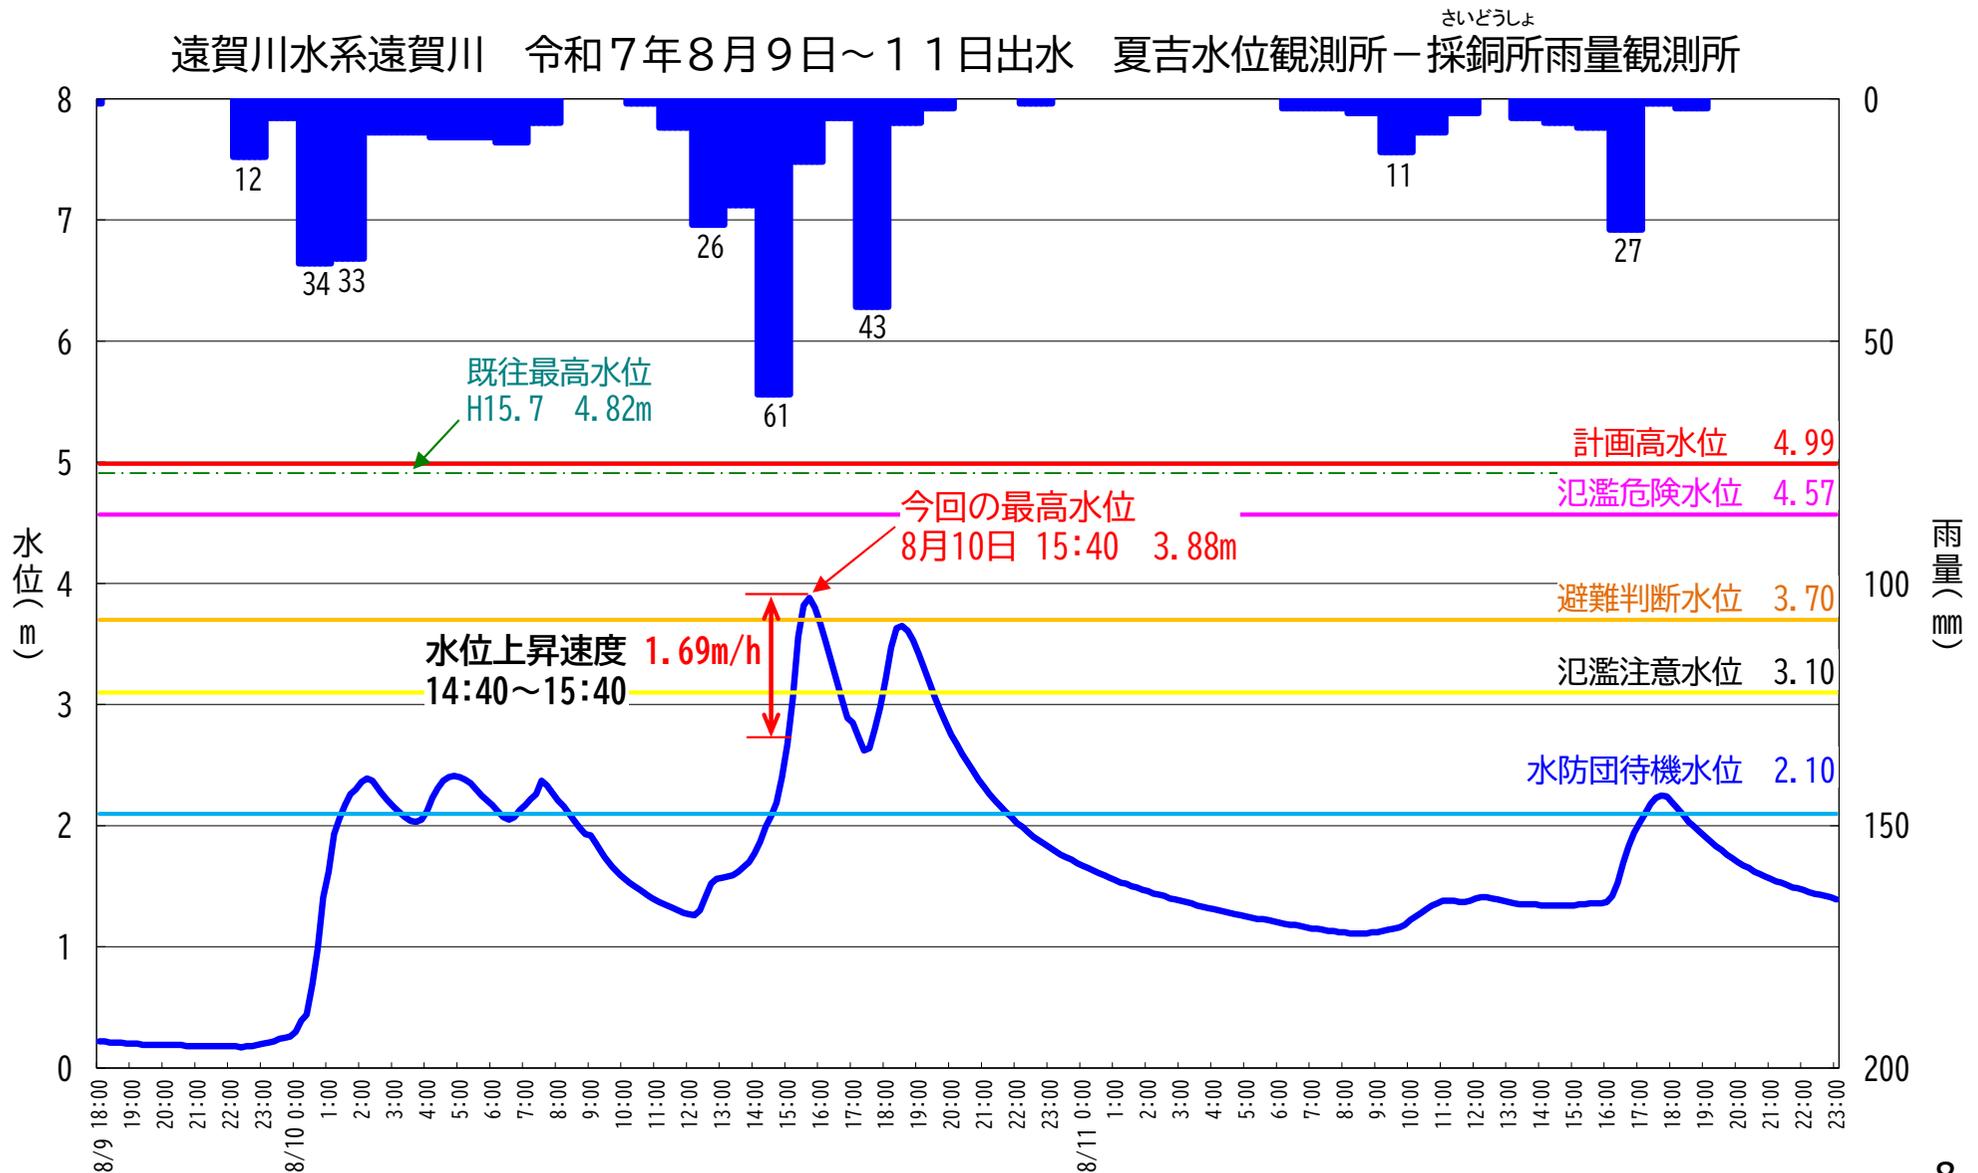
水位の概要 (夏吉水位観測所 水位・雨量グラフ)

- 8月10日14時からの1時間雨量61mmを記録し、14:40からの1時間で約1.7m水位が上昇
- 8月10日15時30分頃、避難判断水位を超過

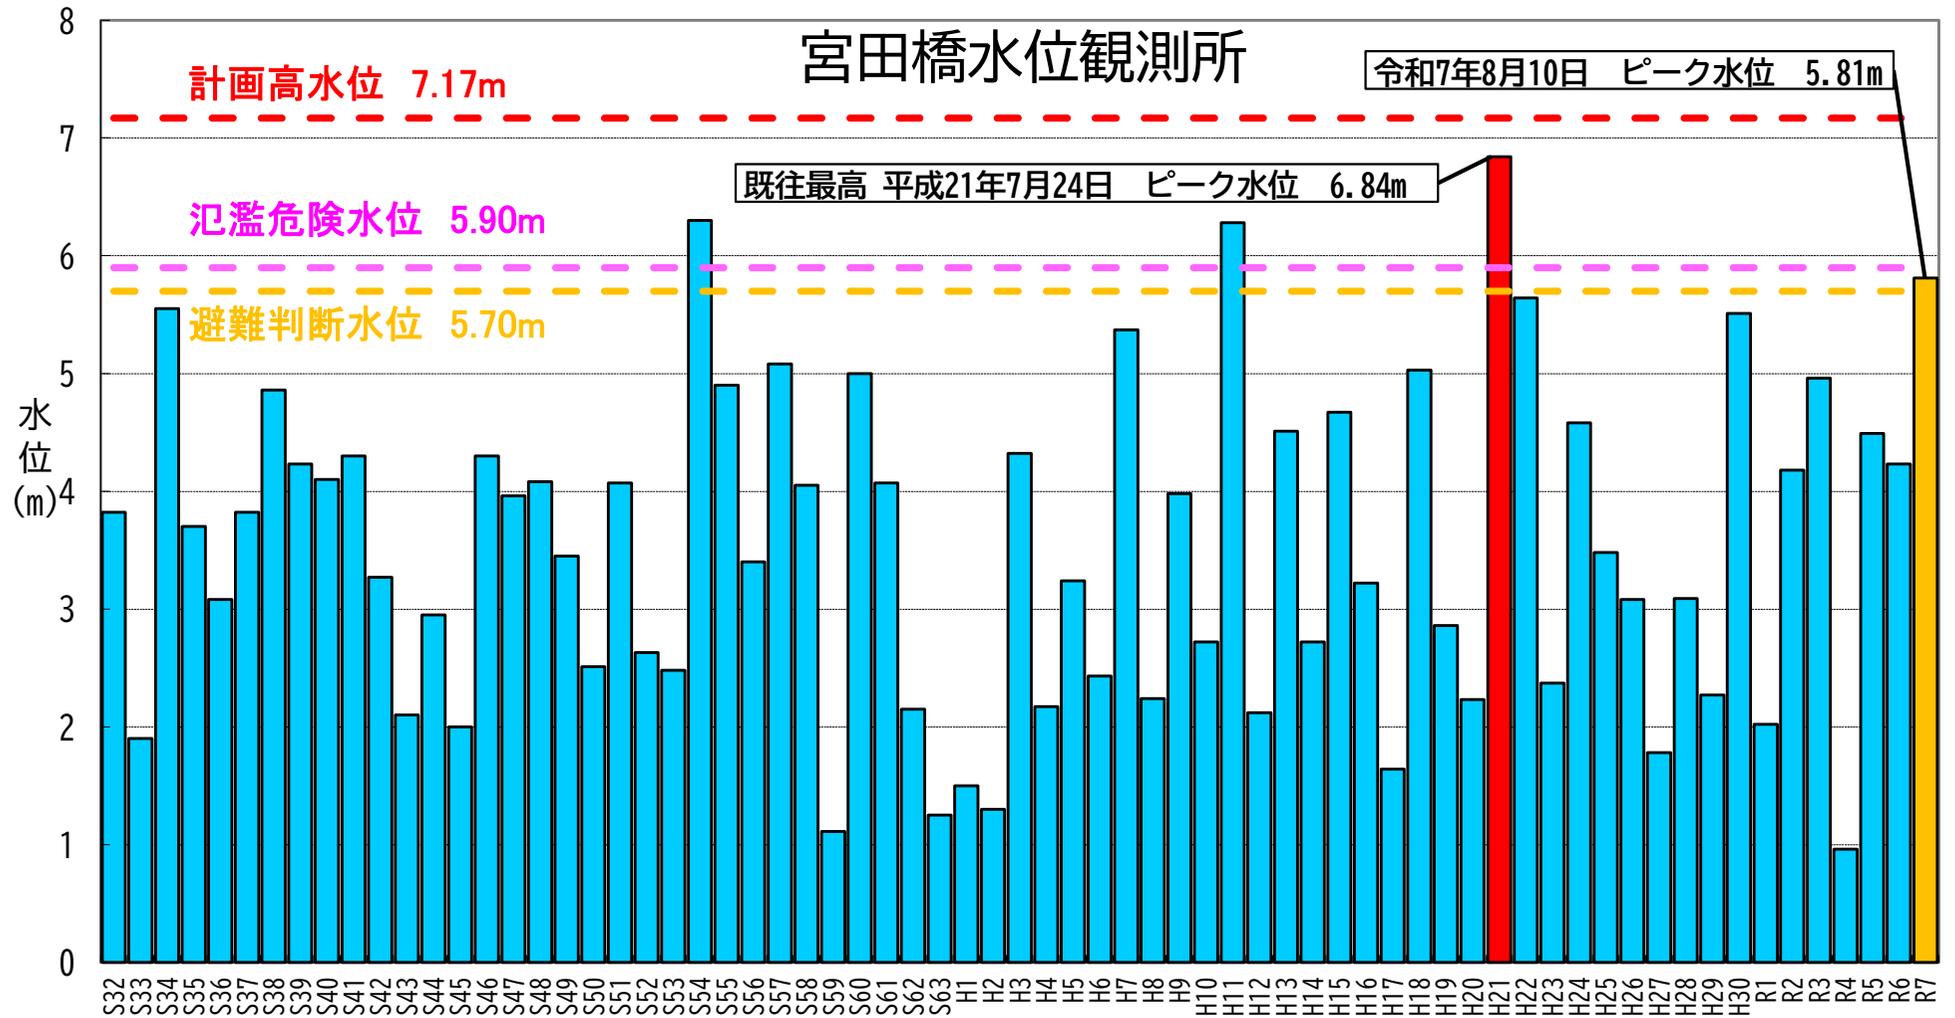
水位の概要(宮田橋^{みやたばし}水位観測所 経年グラフ)

○遠賀川水系犬鳴川 ^{みやたばし}宮田橋水位観測所(宮若市)において避難判断水位を超過

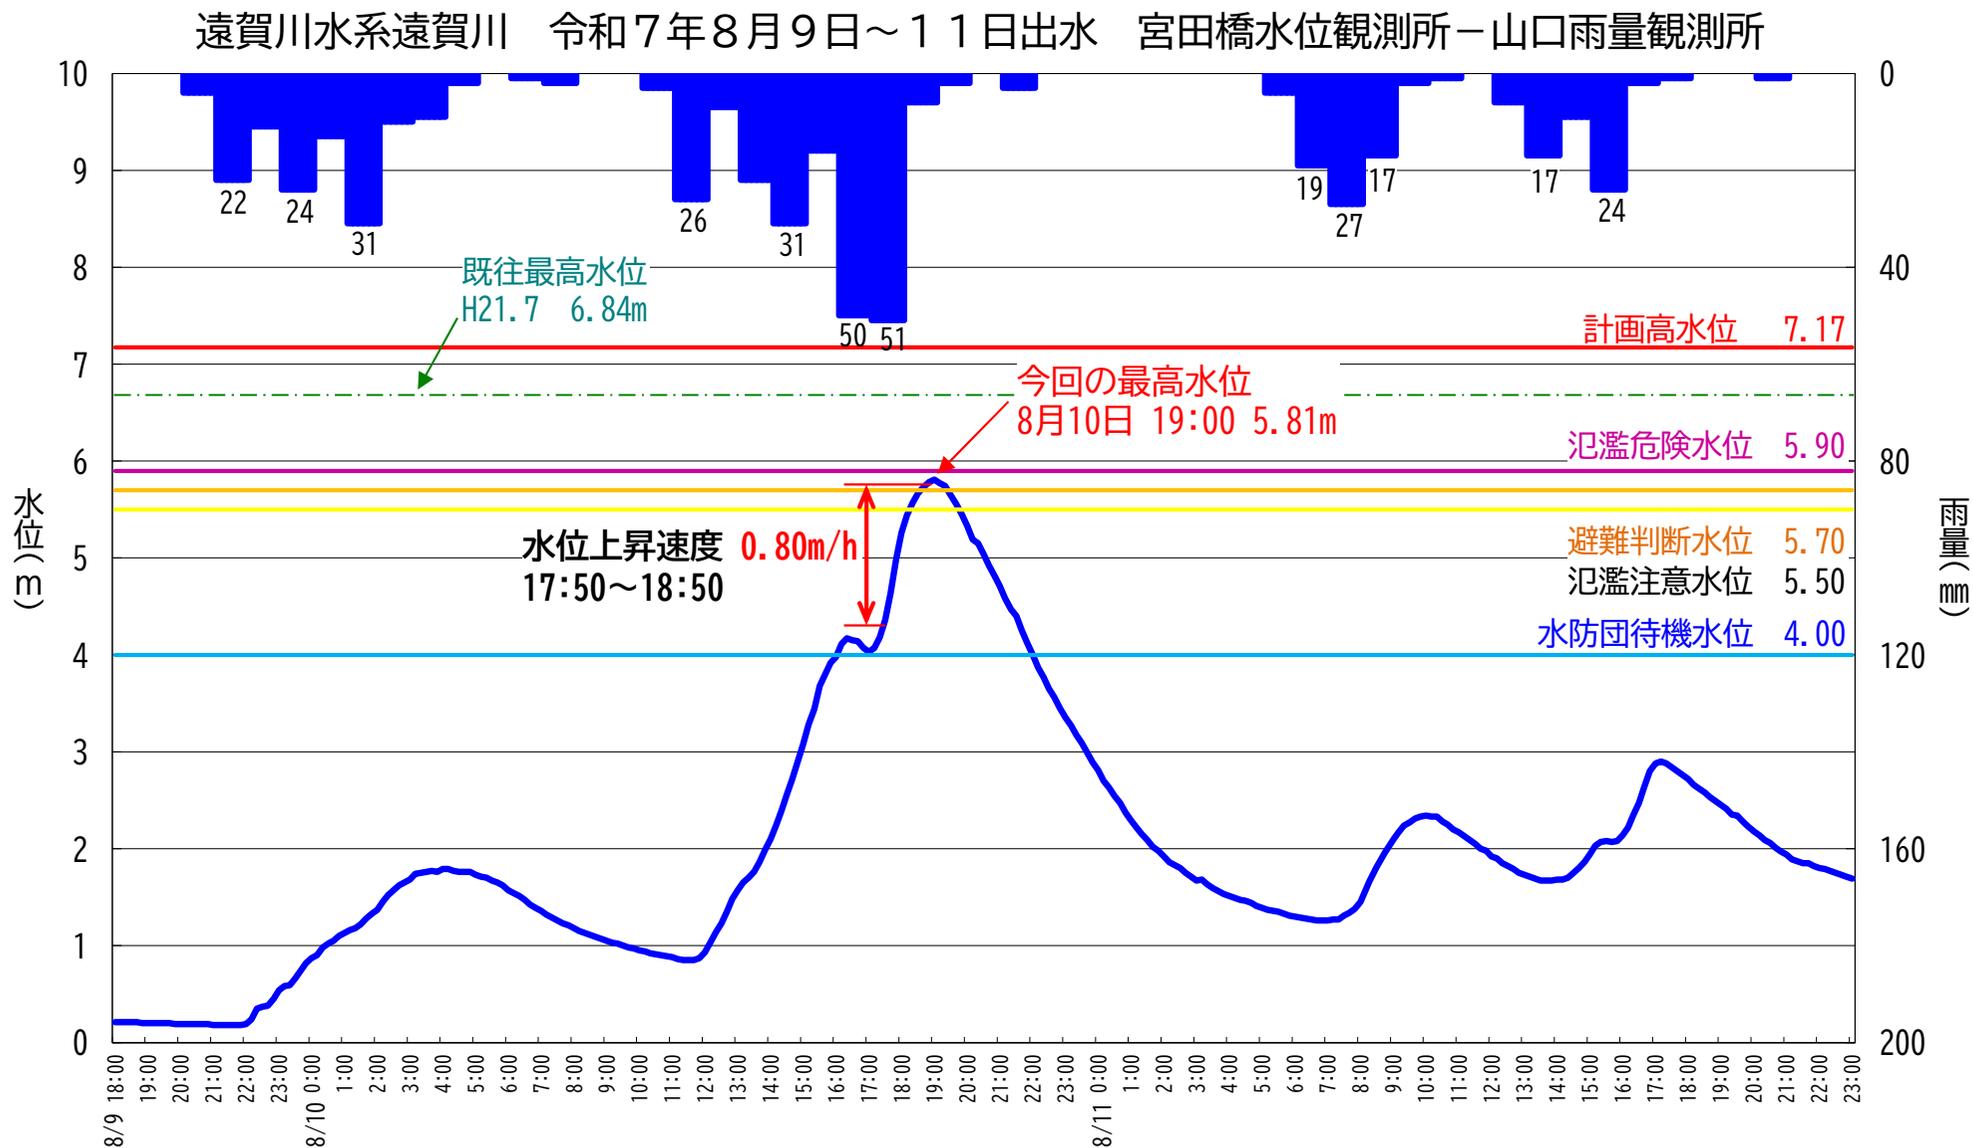
水位の概要(宮田橋水位観測所 水位・雨量グラフ)

- 8月10日17時からの1時間雨量51mmを記録し、17:50からの1時間で約0.8m水位が上昇
- 8月10日18時30分頃、避難判断水位を超過

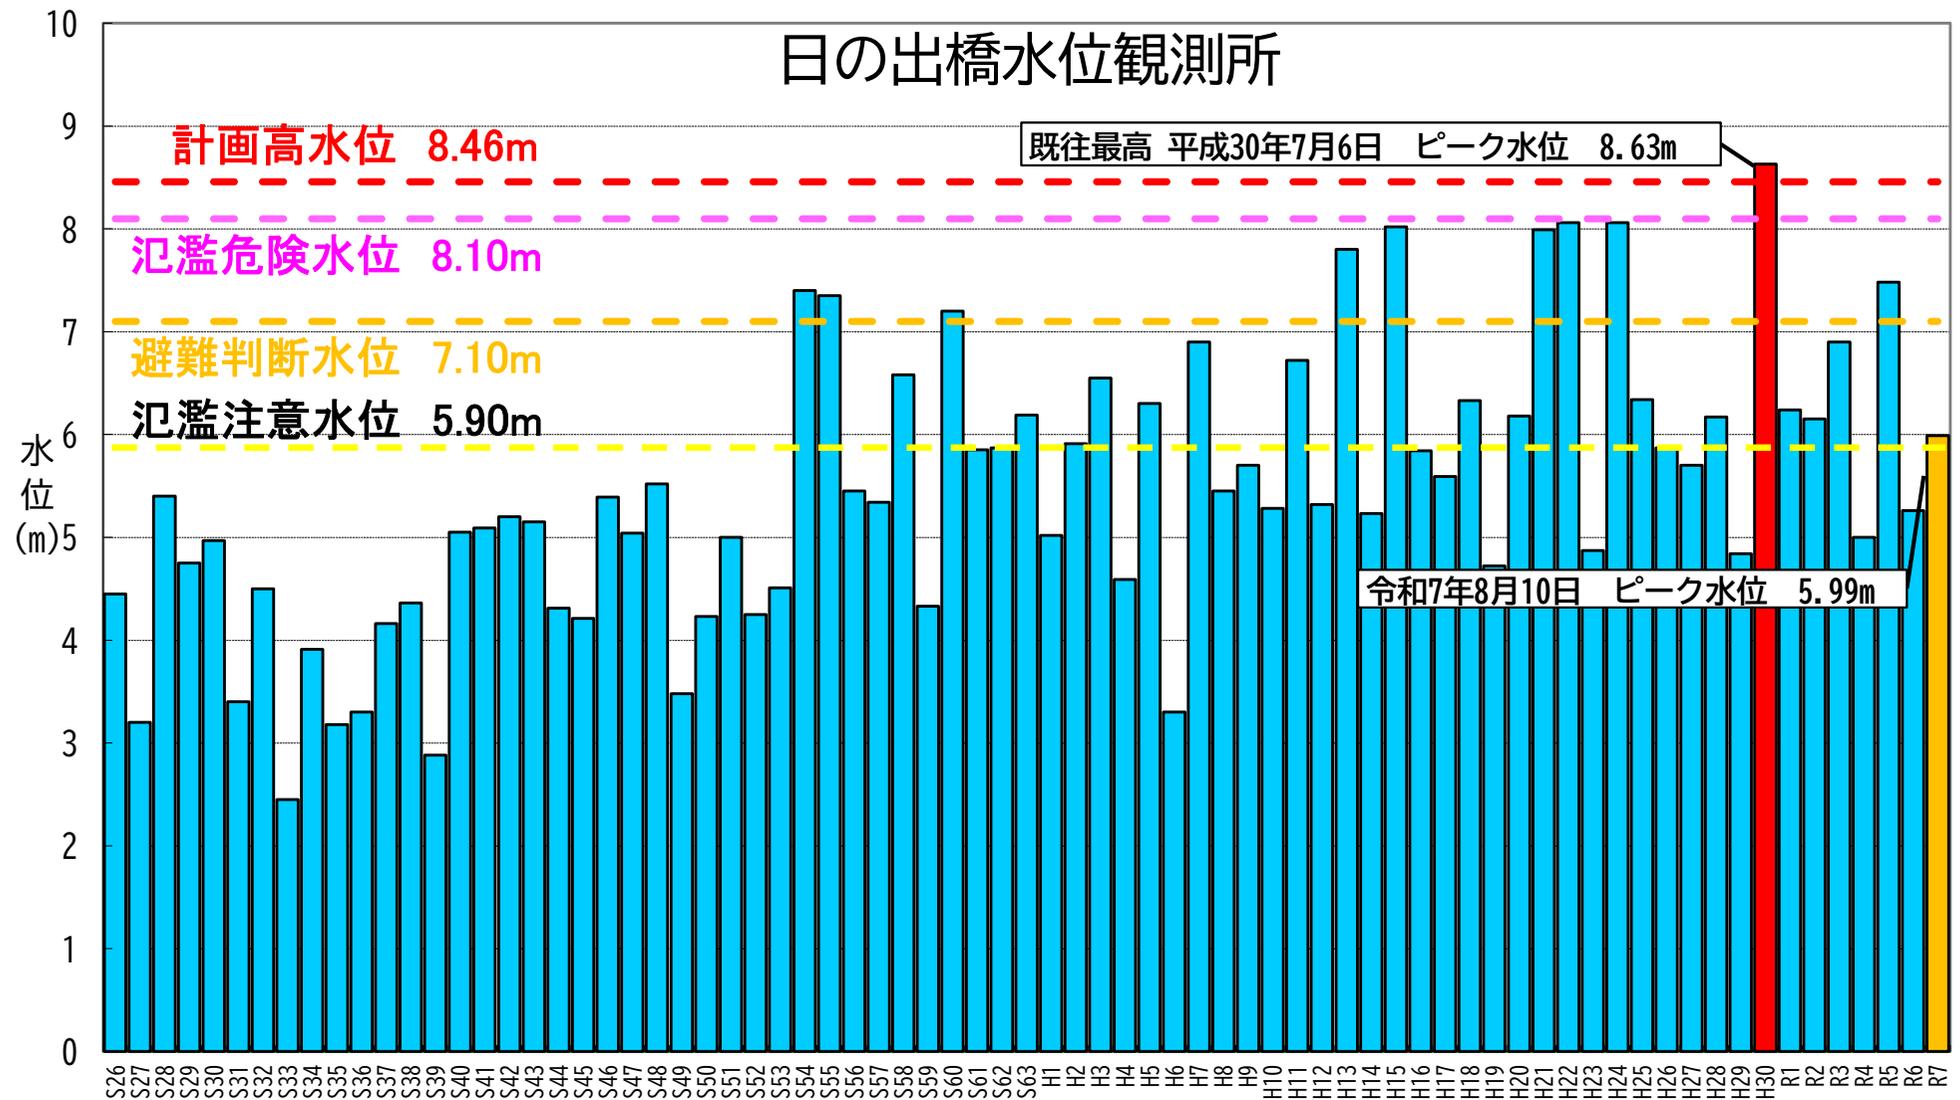
水位の概要(日の出橋水位観測所 経年グラフ)

○遠賀川水系遠賀川 日の出橋水位観測所(直方市)において氾濫注意水位を超過

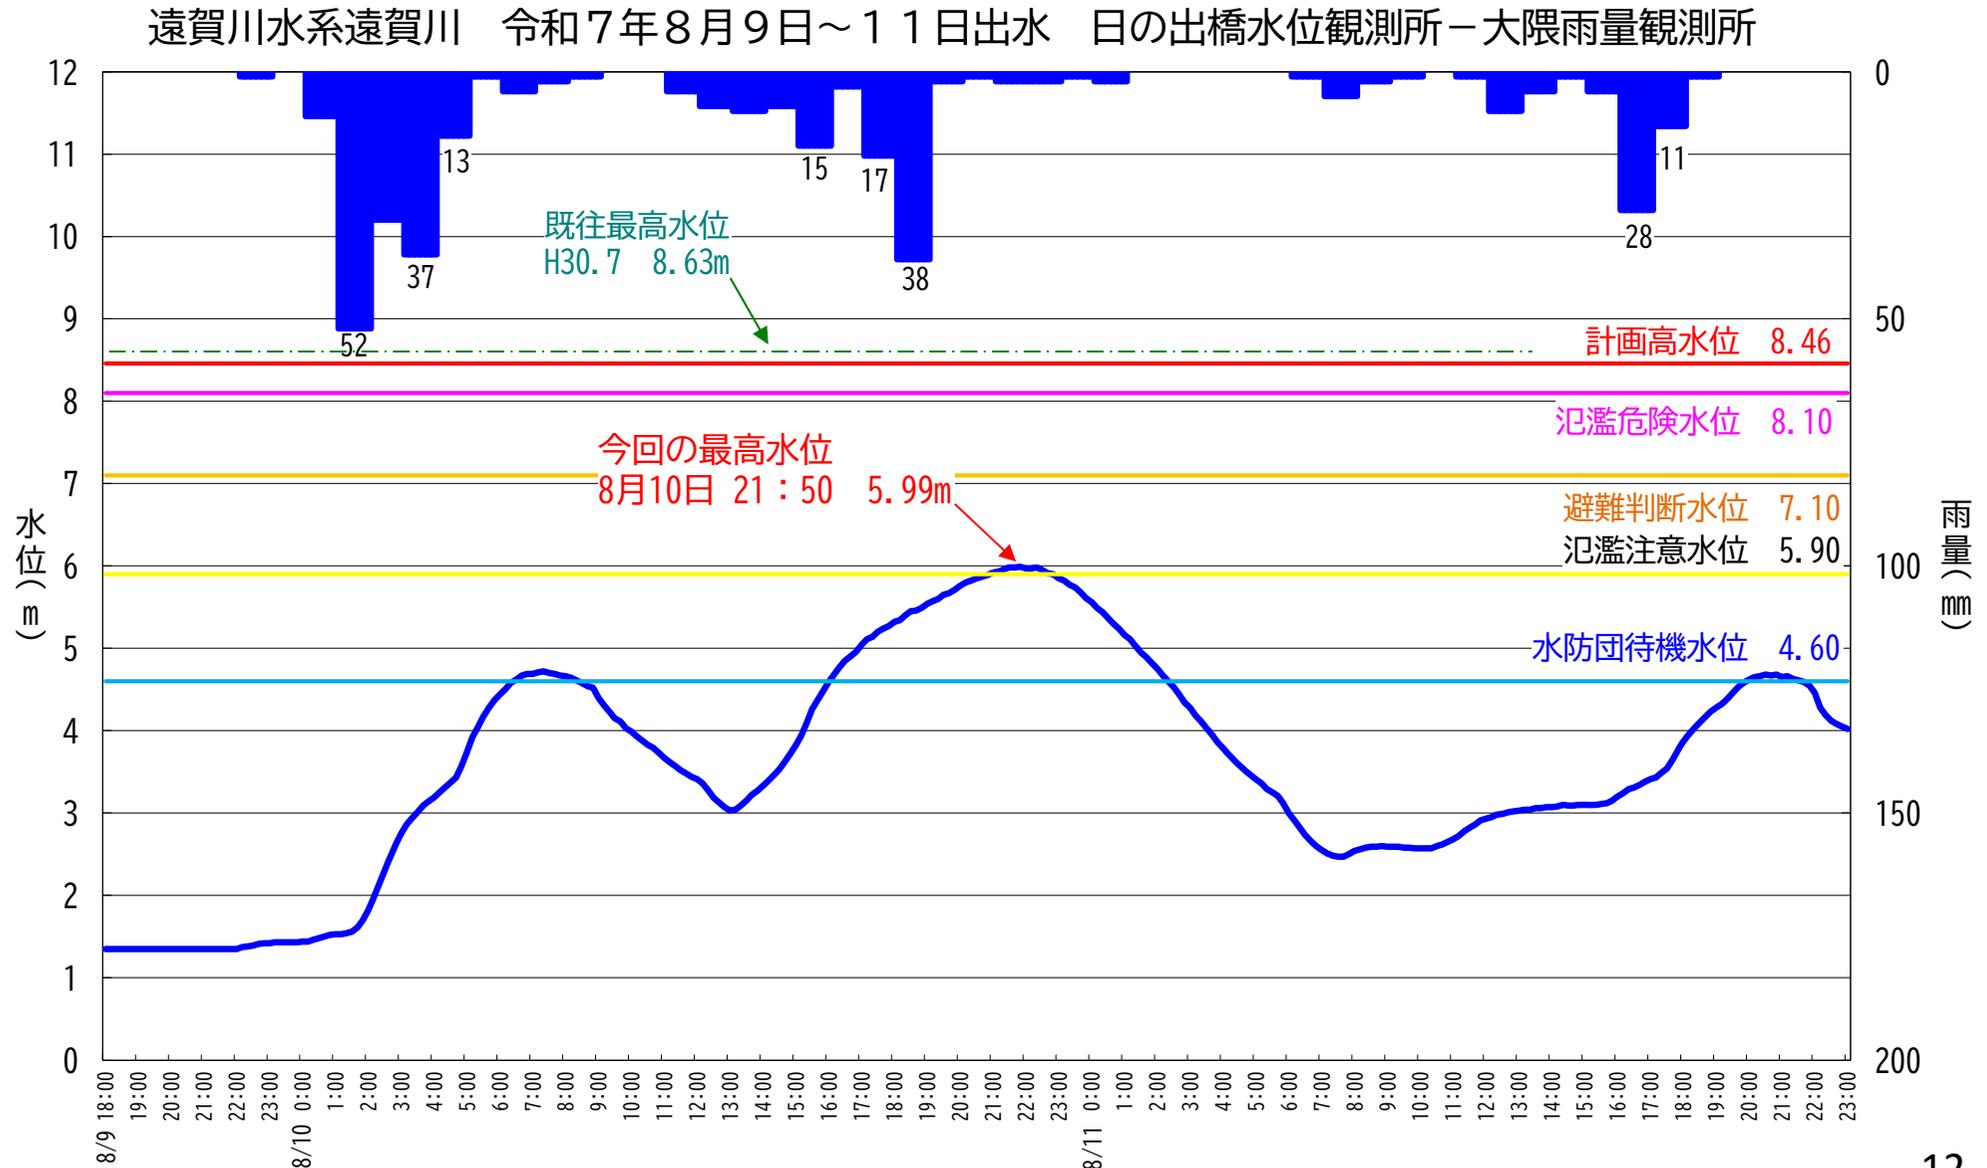
水位の概要(日の出橋水位観測所 水位・雨量グラフ)

○8月10日1時からの1時間雨量52mmを記録し、21時00分頃、氾濫注意水位を超過
